SYNTHESE DES DIAGNOSTICS REALISES
ETABLI LE MARDI 17 FEVRIER 2015

DOSSIER N°: 15_02_MP_40_BAARTMAN

ADRESSE DES LOCAUX VISITES	
<p>PROPRIETE 2 MAISONS LD BELLE SELVE 24620 TURSAC</p>

ÉTAT DES INSTALLATIONS ELECTRIQUES DES IMMEUBLES D'HABITATION

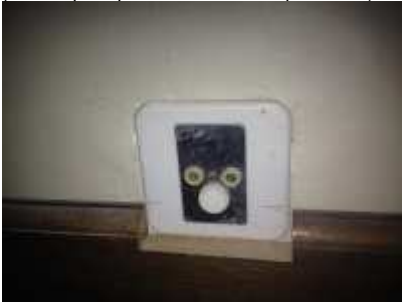
N° Fiche : B3 Prise de terre et installation de mise à la terre

N° Article (1)	Libellé des anomalies	Mesure compensatoire correctement mise en œuvre	
		Article (2)	Libellé (3)
B3.3.06a	Des circuits ne comportent pas de conducteur de protection relié à la terre. <i>(Maison principale: Conducteur de protection)</i>

B3.3.06.1	Lorsque les conducteurs de protection reliés à la prise de terre ne sont pas distribués ou partiellement (B.3.3.6 a), la mesure compensatoire suivante est correctement mise en œuvre : <ul style="list-style-type: none"> • protection du (des) circuit (s) concerné (s) ou de l'ensemble de l'installation électrique par au moins un dispositif différentiel à haute sensibilité ≤ 30 mA.

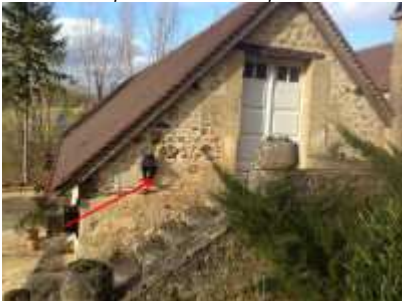
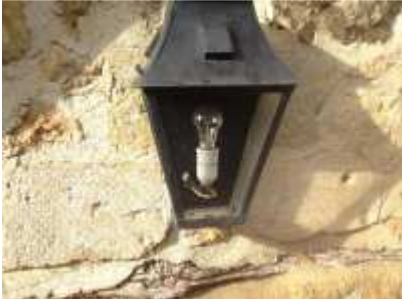
N° Fiche : B7 Matériels présentant des risques de contact direct avec des éléments sous tension

N° Article (1)	Libellé des anomalies	Mesure compensatoire correctement mise en œuvre	
		Article (2)	Libellé (3)
B7.3a	Des enveloppes de matériels sont manquantes ou détériorées. Des enveloppes de matériels sont manquantes ou détériorées. <i>(Extérieur Gîte: Matériel présentant des risques de contact direct avec des éléments sous tension)</i>

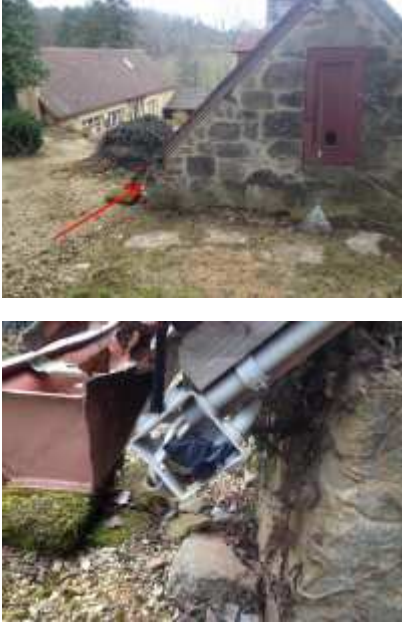
N° Article (1)	Libellé des anomalies	Mesure compensatoire correctement mise en œuvre	
		Article (2)	Libellé (3)
	<p>Des enveloppes de matériels sont manquantes ou détériorées. <i>(Extérieur Maison d'amis:Matériel présentant des risques de contact direct avec des éléments sous tension)</i></p>

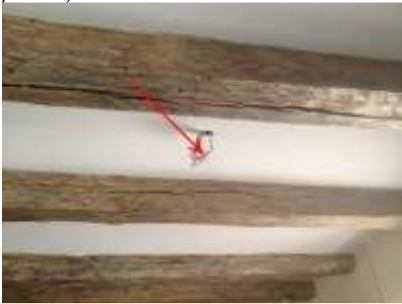
B7.3c1	<p>Des conducteurs ne sont pas placés dans des conduits, goulottes ou plinthes en matière isolante jusqu'à leur pénétration dans le matériel électrique qu'ils alimentent. <i>(Cuisine:Conducteurs non protégés mécaniquement par conduits, goulottes ou plinthes)</i></p>

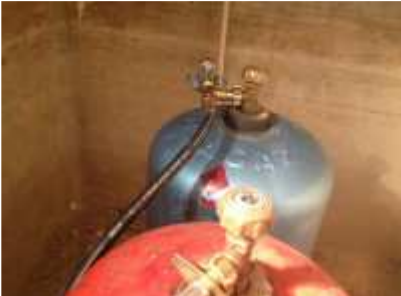
Maison principale		
Pt. de contrôle (3)	A1 (4), A2 (5) ou DGI (6)	Risque
C6.7d4	A1	fuite de gaz à travers une lyre détériorée (par exemple : fissures, craquelures).
Anomalie : La lyre GPL en caoutchouc armé a une date limite d'utilisation non lisible ou dépassée.		Photos :

Préconisations : Remplacer la lyre par une lyre conforme "NF GAZ" n'excédant pas 0,70m.
