# DOSSIER DE DIAGNOSTIC TECHNIQUE

ETABLI LE JEUDI 8 JUIN 2023

| PROPRIETAIRE | ADRESSE DES LOCAUX VISITES |
|--|--|
| Mme RAYLET Véronique<br>Labat<br>24470 MILHAC DE NONTRON | MAISON<br>1301 ROUTE DE LA NOIX -<br>LE CLUZEAUD<br>24800 CORGNAC SUR L ISLE |

| REF DOSSIER : ATPEGZ-23-1190 | |

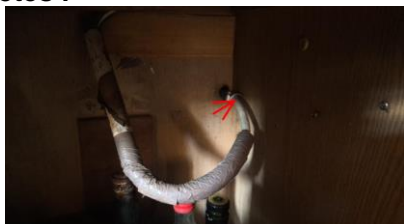
| Appareil : Table de cuisson- Faure- | | | |
|---|---|---|--|
| C8.9a | A2 | Maison d'habitation/Cuisine | Installations en basse pression : l'absence d'un organe de coupure exclut la possibilité de couper l'arrivée du gaz à l'appareil d'utilisation (par exemple, dans le cas de déraccordement accidentel ou de rupture du tube souple, pour son remplacement ou en cas d'incident sur l'appareil) |
| <b>Anomalie :</b><br>présence d'un organe de coupure d'appareil. | | | <b>Photos :</b><br> |

| Appareil : Table de cuisson- Faure- | | | |
|---|---|---|--|
| <b>Préconisations :</b><br>Ajouter un détendeur-déclencheur NF M 88-773 pour le butane (en moyenne pression 28 mbar). | | | |

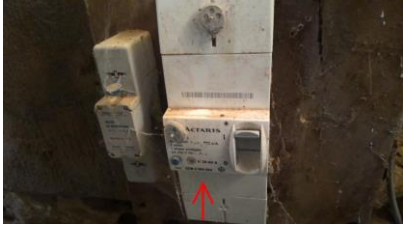
| N° Article (1) | Libellé des anomalies | Mesure compensatoire correctement mise en œuvre | |
|---|---|---|---|
| B1.3b | <p>Le dispositif assurant coupure d'urgence n'est pas situé à l'intérieur du logement ou dans un emplacement accessible directement depuis le logement.<br/>(Four à Pain)</p> | | |

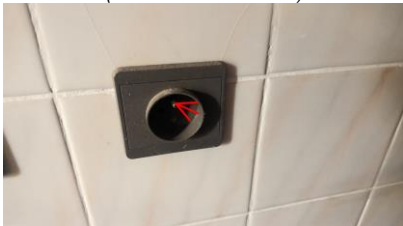
| N° Article (1) | Libellé des anomalies | Mesure compensatoire correctement mise en œuvre | |
|---|---|---|---|
| B3.3.06a2 | <p>Au moins un socle de prise de courant comporte une broche de terre non reliée à la terre. (Salle de bain - Toilette)</p> | | |

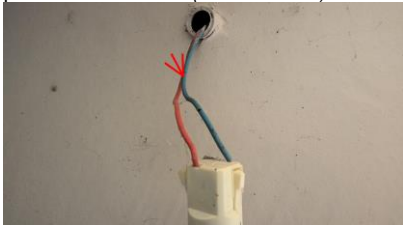
| N° Article (1) | Libellé des anomalies | Mesure compensatoire correctement mise en œuvre | |
|---|---|---|---|
| B3.3.06a3 | <p>Au moins un CIRCUIT (n'alimentant pas des socles de prises de courant) n'est pas relié à la terre. (Studio-Cuisine)</p> | | |

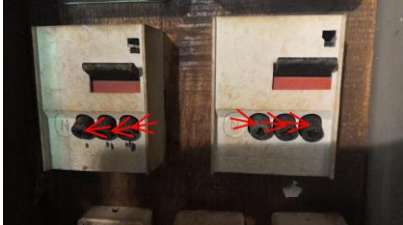
| N° Article (1) | Libellé des anomalies | Mesure compensatoire correctement mise en œuvre | |
|---|---|---|---|
| B4.3b | <p>Le type d'au moins un FUSIBLE ou un DISJONCTEUR n'est plus autorisé (fusible à tabatière, à broches rechargeables, COUPE-CIRCUIT A FUSIBLE de type industriel, DISJONCTEUR réglable en courant protégeant des CIRCUITS terminaux). (Salon)</p> | | |

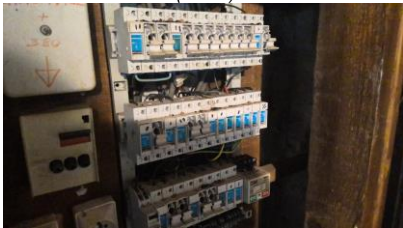
| N° Article (1) | Libellé des anomalies | Mesure compensatoire correctement mise en œuvre | |
|---|---|---|---|
| B4.3f3 | <p>A l'intérieur du tableau, la section d'au moins un conducteur alimentant les dispositifs de protection n'est pas adaptée au courant de réglage du disjoncteur de branchement. (Salon)</p> | | |

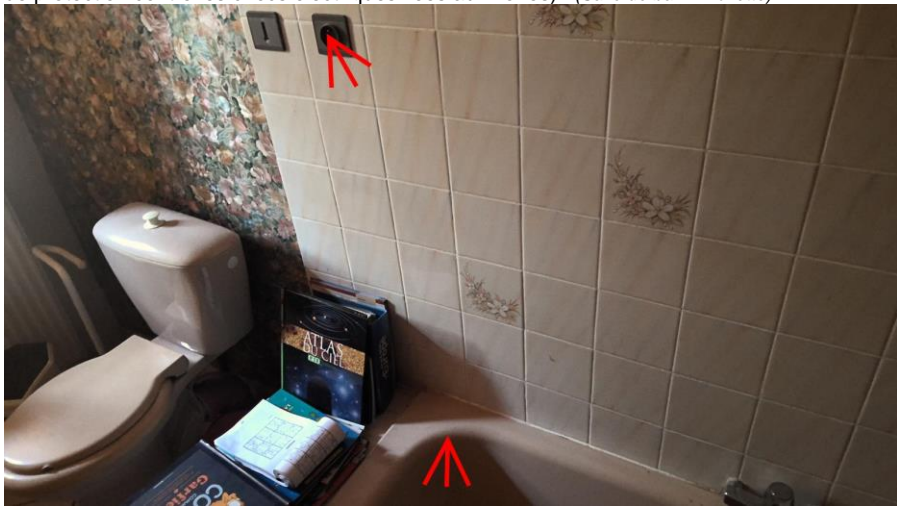
| N° Article (1) | Libellé des anomalies | Mesure compensatoire correctement mise en œuvre | |
|---|---|---|---|
| B6.3.1a | <p>Local contenant une baignoire ou une douche : l'installation électrique ne répond pas aux prescriptions particulières appliquées à ce local (adéquation entre l'emplacement où est installé le MATERIEL ELECTRIQUE et les caractéristiques de ce dernier – respect des règles de protection contre les chocs électriques liées aux zones). (Salle de bain - Toilette)</p> | | |

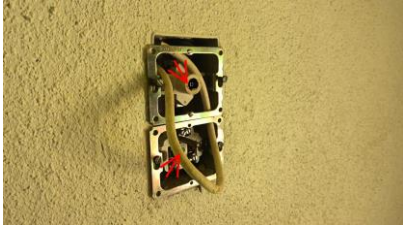
| N° Article (1) | Libellé des anomalies | Mesure compensatoire correctement mise en œuvre | |
|---|--|---|---|
| B7.3a | L'ENVELOPPE d'au moins un matériel est manquante ou détériorée. (Chambre)<br> | | |

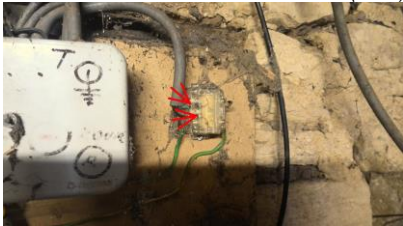
| N° Article (1) | Libellé des anomalies | Mesure compensatoire correctement mise en œuvre | |
|---|--|---|---|
| B7.3d | L'installation électrique comporte au moins une CONNEXION avec une partie active nue sous tension accessible. (Cave)<br> | | |

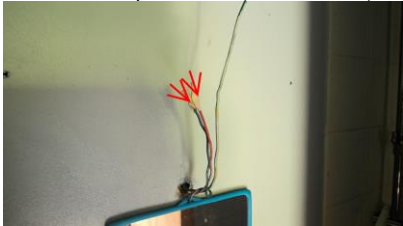
| N° Article (1) | Libellé des anomalies | Mesure compensatoire correctement mise en œuvre | |
|---|--|---|---|
| B7.3c2 | Au moins un CONDUCTEUR nu et/ou au moins une partie accessible est alimenté sous une tension > 25 V a.c. ou > 60 V d.c. ou est alimenté par une source autre que TBTS. (Studio-Toilette)<br> | | |

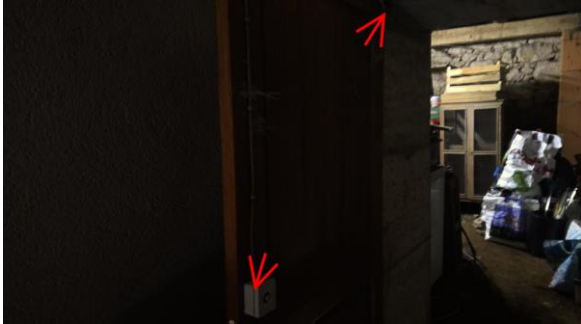
| N° Article (1) | Libellé des anomalies | Mesure compensatoire correctement mise en œuvre | |
|---|---|---|---|
| B8.3b | L'installation comporte au moins un MATERIEL ELECTRIQUE inadapté à l'usage. (Coulloir)<br> | | |

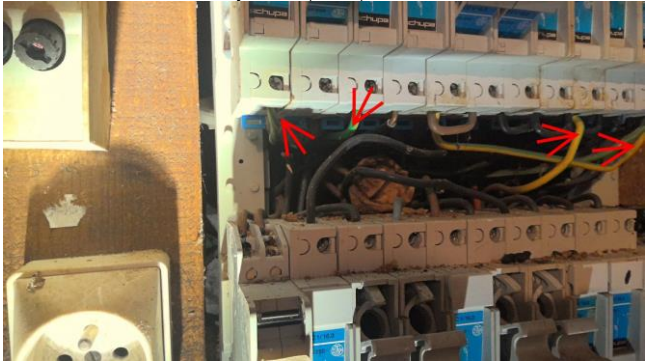
| N° Article<br>(1) | Libellé des anomalies | Mesure compensatoire<br>correctement mise en œuvre | |
|---|--|--|---|
| B8.3c | <p>L'installation comporte au moins un CONDUCTEUR ACTIF repéré par la double coloration vert et jaune. (<i>Salon</i>)</p> | | |

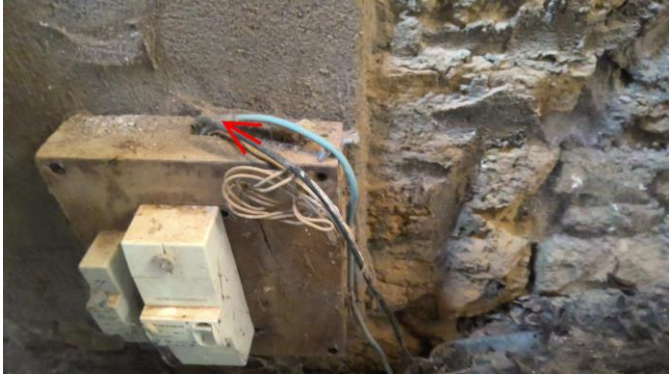
| N° Article<br>(1) | Libellé des anomalies | Mesure compensatoire<br>correctement mise en œuvre | |
|---|--|--|---|
| B8.3e | <p>Au moins un CONDUCTEUR isolé n'est pas placé sur toute sa longueur dans un conduit, une goulotte, une plinthe ou une huisserie, en matière isolante ou métallique, jusqu'à sa pénétration dans le MATERIEL ELECTRIQUE qu'il alimente. (<i>Four à Pain</i>)</p> | | |
