Dossier Technique Immobilier

Numéro de dossier : 23-R-0420-A
 Date du repérage : 20/04/2023

Désignation du ou des bâtiments	Désignation du propriétaire																																																			
<i>Localisation du ou des bâtiments :</i> Département : ... Dordogne Adresse : 2291 route de la madeleine le petit Marzac Commune : 24620 TURSAC Section cadastrale AL, Parcelle(s) n° 61, AL 138, AL 128, AL 140, AL 136	<i>Désignation du client :</i> Nom et prénom : ... M. et Mme Travers Adresse : 2291 route de la madeleine le petit Marzac 24620 TURSAC																																																			
Objet de la mission :

Résumé de l'expertise n° 23-R-0420-A

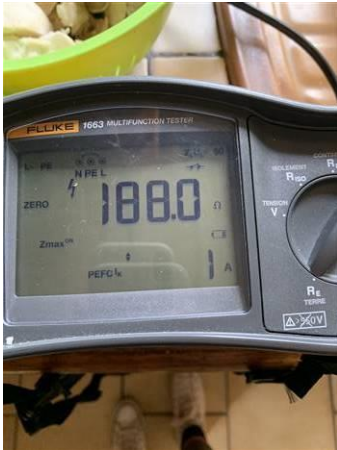
Photo PhEle001

Libellé de l'anomalie : B3.3.1 d La valeur de la résistance de la prise de terre n'est pas adaptée au courant différentiel résiduel (sensibilité) du ou des dispositifs différentiels protégeant l'ensemble de l'installation électrique.
