Dossier N° 23-04-20-01

Dossier de Diagnostic Technique

Vente

15 RUE LEON FELIX
24000 PERIGUEUX

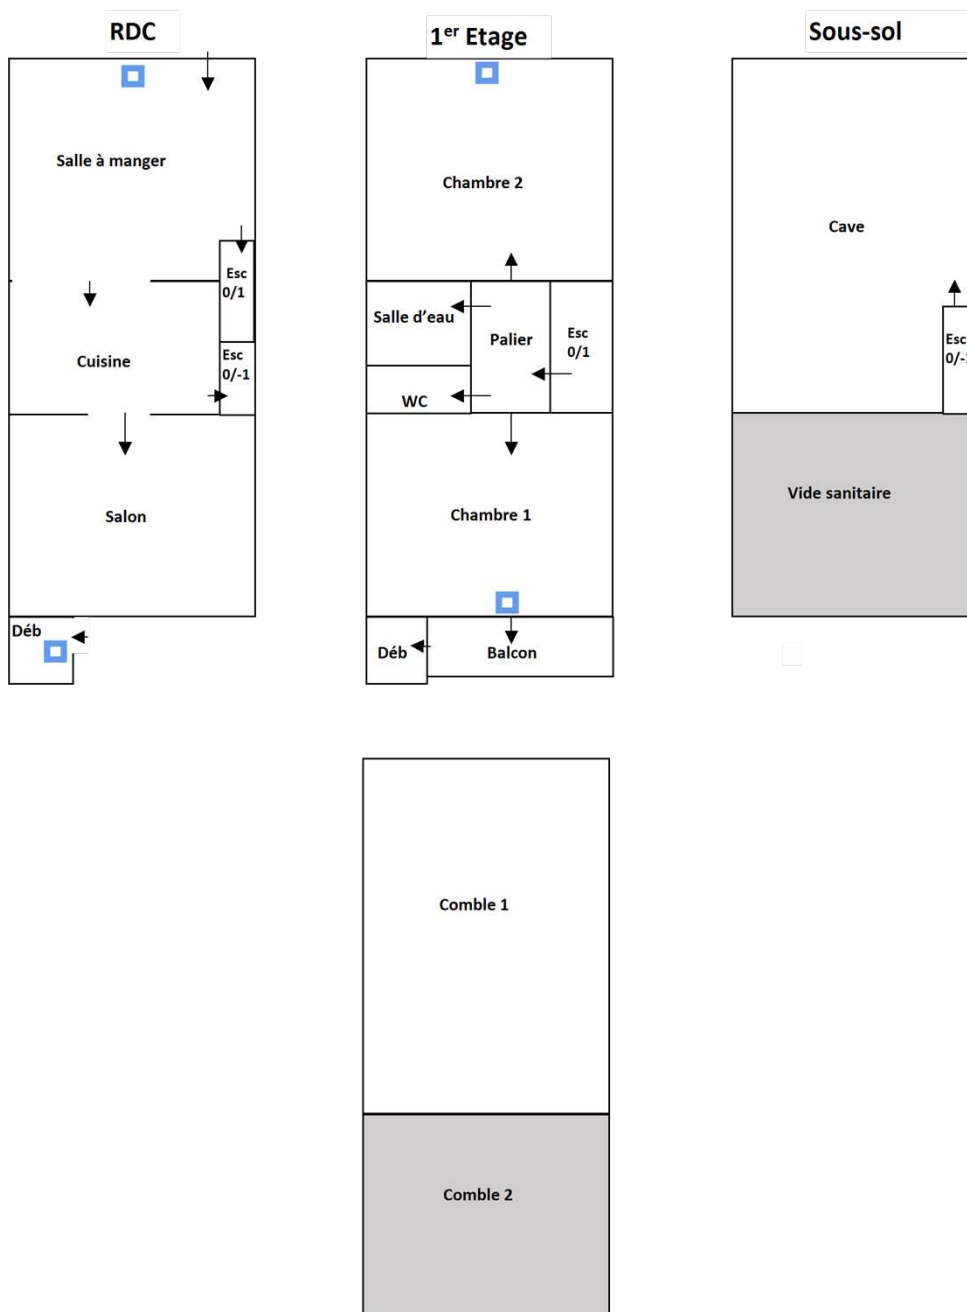
PLANCHE DE REPERAGE USUEL			<i>Adresse de l'immeuble:</i> 15 RUE LEON FELIX 24000 PERIGUEUX	
<i>N° dossier:</i> 23-04-20-01				
<i>N° planche:</i> 1/1	<i>Version:</i> 1	<i>Type:</i> Croquis		
<i>Origine du plan:</i> Cabinet de diagnostic			<i>Bâtiment – Niveau:</i> Maison d'habitation

Moisissures ou taches d'humidité

Document sans échelle remis à titre indicatif
