## Dossier Technique Immobilier

Numéro de dossier : 23-R-0706-A

Adresse :.....**27, chemin de gregaudie**

Commune :.....**24660 NOTRE DAME DE SANILHAC**  
**Section cadastrale CH, Parcelle(s) n°**  
**19**

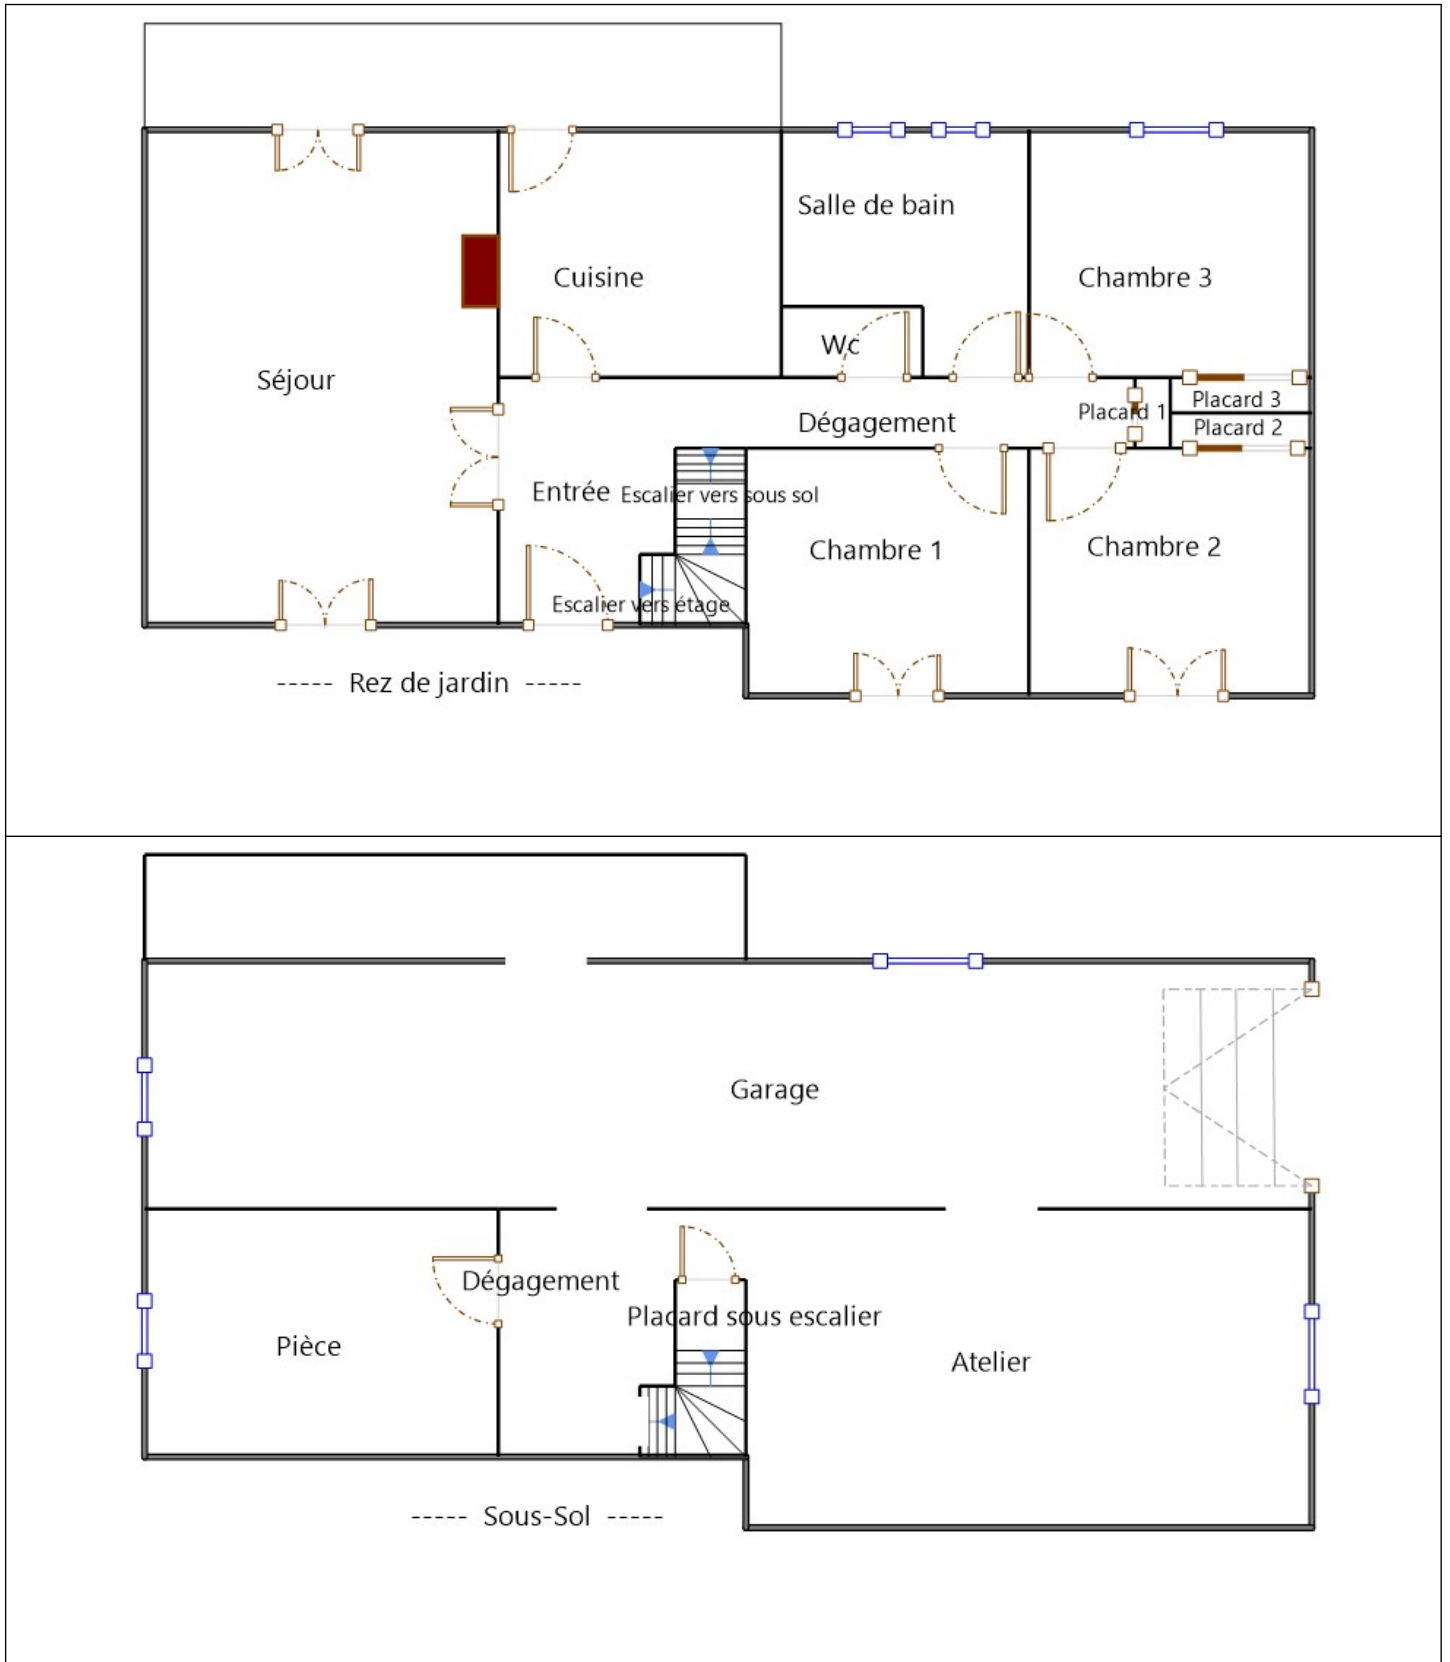
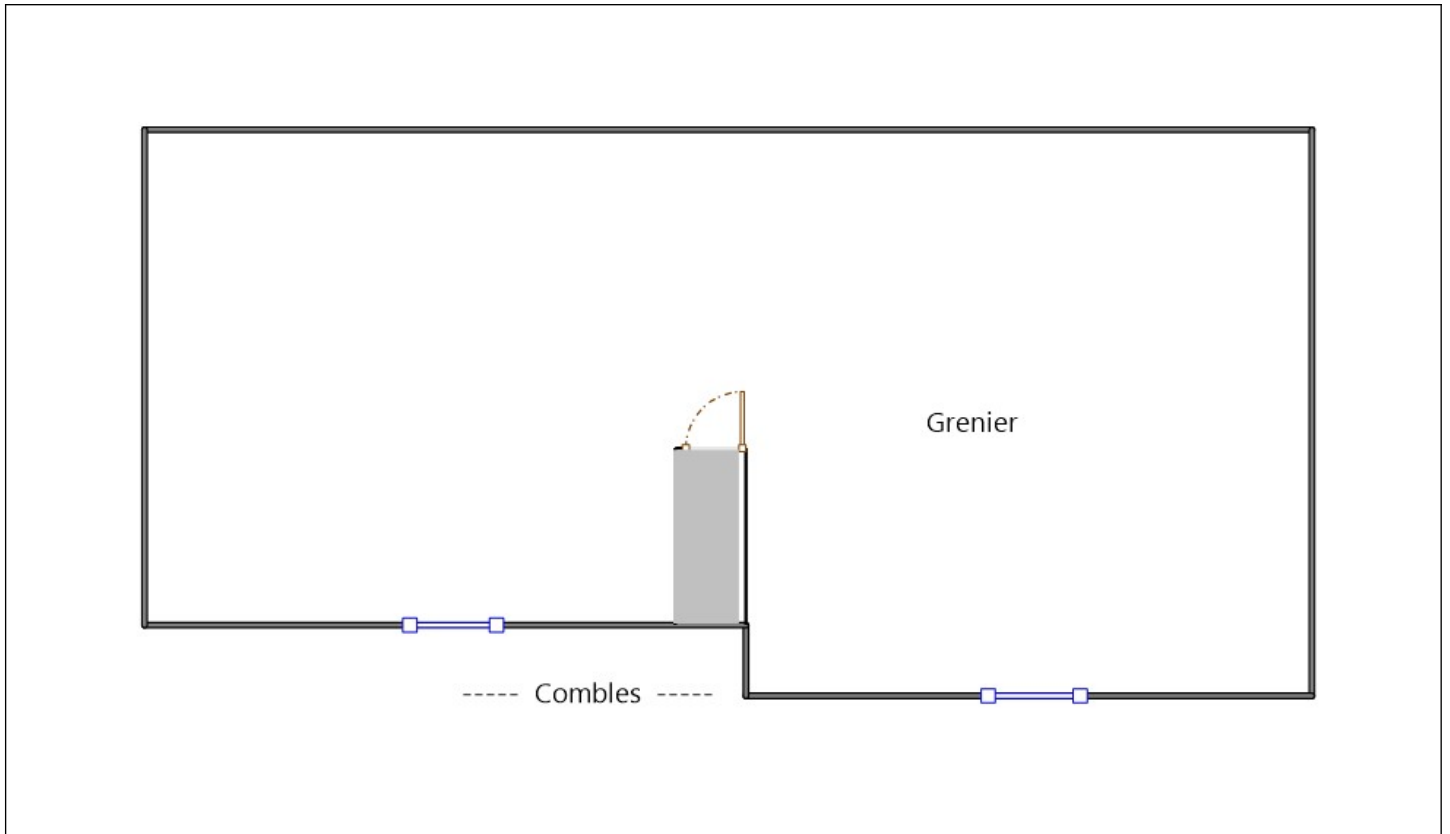
7.1 - Annexe - Schéma de repérage

Conduit en fibro-ciment		Dalles de sol	<p>Nom du propriétaire :  <b>M. Thebaut</b>                      Adresse du bien :  <b>27, chemin de gregaudie</b>  <b>24660</b>  <b>NOTRE DAME DE SANILHAC</b></p>
	Conduit autre que fibro-ciment		Carrelage	
	Brides		Colle de revêtement	
	Dépôt de Matériaux contenant de l'amiante		Dalles de faux-plafond	
	Matériau ou produit sur lequel un doute persiste		Toiture en fibro-ciment	
	Présence d'amiante		Toiture en matériaux composites

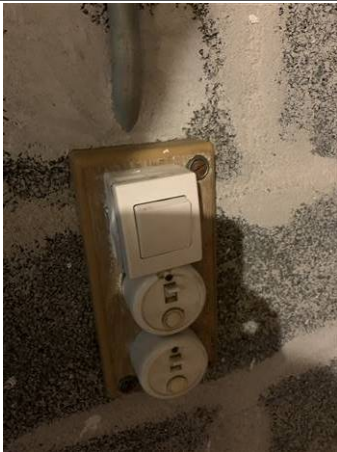
Photo PhEle001

Libellé de l'anomalie : B8.3 a L'installation comporte au moins un matériel électrique vétuste.

Remarques : Présence de matériel électrique vétuste (douilles, interrupteurs, socles de prise...) ; Faire intervenir un électricien qualifié afin de remplacer les matériels électriques vétustes

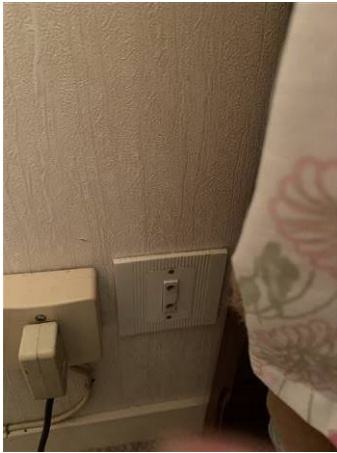
Photo PhEle002

Libellé du point de contrôle : B3.3.6 a1 Au moins un socle de prise de courant ne comporte pas de broche de terre.
