Dossier Technique Immobilier

Numéro de dossier : BDM26052101
Date du repérage : 26/05/2021

Département : ... **Dordogne**
Adresse : **233 Roulède**
Commune : **24800 CORGNAC SUR L ISLE**

Résumé de l'expertise n° BDM26052101

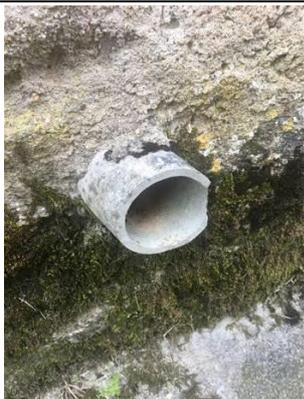
Localisation	Identifiant + Description	Conclusion (justification)	Etat de conservation** et préconisations*	Photo
Terrain - Remise	Identifiant: M001 Description: Conduits Liste selon annexe.13-9 du CSP: B	Présence d'amiante (Sur décision de l'opérateur)	Matériau non dégradé Résultat EP** Préconisation : Il est recommandé de réaliser une évaluation périodique.

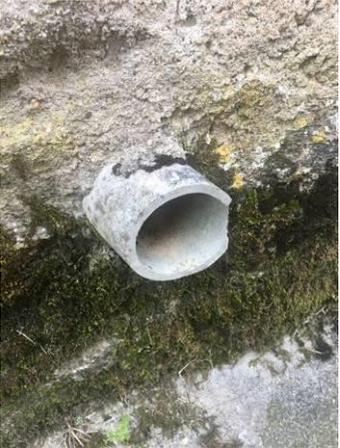
<p>Photo n° PhA001 Localisation : Terrain - Remise Ouvrage : Conduits de fluides (air, eau, autres fluides) Partie d'ouvrage : Conduits Description : Conduits Localisation sur croquis : M001</p>

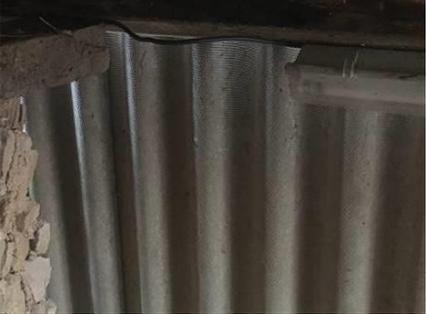
<p>Photo n° PhA002 Localisation : Terrain - Hangar Ouvrage : Toitures Partie d'ouvrage : Plaques (fibres-ciment) Description : Plaques (fibres-ciment) Localisation sur croquis : M002</p>

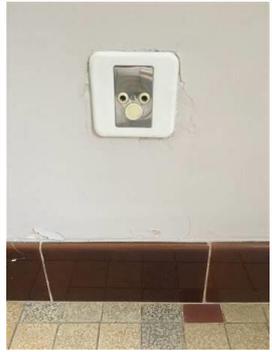
N° Article (1)	Libellé et localisation (*) des anomalies	N° Article (2)	Libellé des mesures compensatoires (3) correctement mises en œuvre	Photos
B1.3 b	Le dispositif assurant la coupure d'urgence n'est pas situé à l'intérieur du logement ou dans un emplacement accessible directement depuis le logement.			
B3.3.6 a1	Au moins un socle de prise de courant ne comporte pas de broche de terre.	B3.3.6 1	Alors que des socles de prise de courant ou des circuits de l'installation ne sont pas reliés à la terre (B.3.3.6 a1), a2 et a3), la mesure compensatoire suivante est correctement mise en œuvre : - protection du (des) CIRCUIT (s) concerné (s) ou de l'ensemble de l'installation électrique par au moins un dispositif différentiel à haute sensibilité = 30 mA.

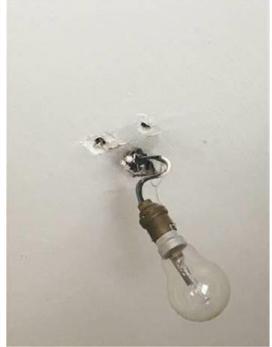
B3.3.6 a3	Au moins un circuit (n'alimentant pas des socles de prises de courant) n'est pas relié à la terre.	B3.3.6 1	Alors que des socles de prise de courant ou des circuits de l'installation ne sont pas reliés à la terre (B.3.3.6 a1), a2 et a3), la mesure compensatoire suivante est correctement mise en œuvre : - protection du (des) CIRCUIT (s) concerné (s) ou de l'ensemble de l'installation électrique par au moins un dispositif différentiel à haute sensibilité = 30 mA.

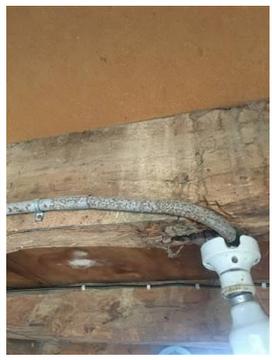
B3.3.8 a	Au moins une huisserie métallique ou une goulotte comportant des conducteurs ou de l'appareillage fixé ou encastré n'est pas reliée à la terre.	B3.3.8 1	Alors que, dans les locaux autres que ceux contenant une baignoire ou une douche, au moins une huisserie métallique contenant des conducteurs et/ou de l'appareillage fixé ou encastré n'est pas reliée à la terre, la mesure compensatoire suivante est correctement mise en œuvre : - protection du (des) circuit(s) concerné(s) ou de l'ensemble de l'installation électrique par au moins un dispositif différentiel à haute sensibilité = 30 mA.

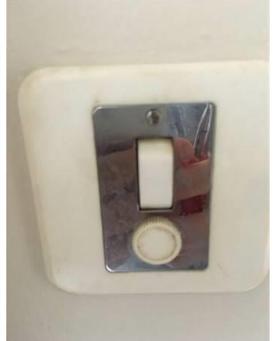
N° Article (1)	Libellé et localisation (*) des anomalies	N° Article (2)	Libellé des mesures compensatoires (3) correctement mises en œuvre	Photos
B4.3 b	Le type d'au moins un fusible ou un disjoncteur n'est plus autorisé (fusible à tabatière, à broches rechargeables, coupe-circuit à fusible de type industriel, disjoncteur réglable en courant protégeant des circuits terminaux).

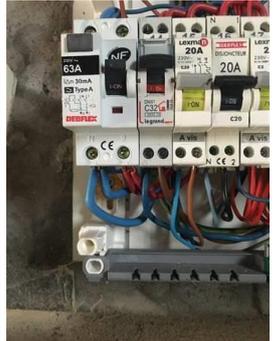
B4.3 e	Le courant assigné (calibre) de la protection contre les surcharges et courts-circuits d'au moins un circuit n'est pas adapté à la section des conducteurs correspondants.

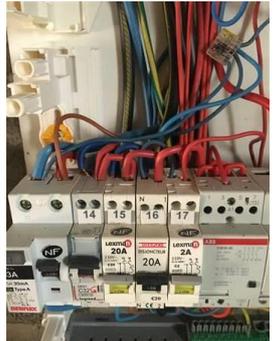
B4.3 f3	A l'intérieur du tableau, la section d'au moins un conducteur alimentant les dispositifs de protection n'est pas adaptée au courant de réglage du disjoncteur de branchement.

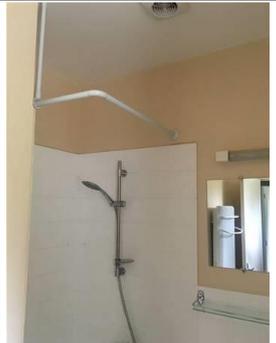
B6.3.1 a	Local contenant une baignoire ou une douche : l'installation électrique ne répond pas aux prescriptions particulières appliquées à ce local (adéquation entre l'emplacement où est installé le matériel électrique et les caractéristiques de ce dernier - respect des règles de protection contre les chocs électriques liées aux zones).

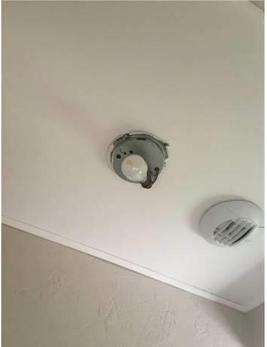
N° Article (1)	Libellé et localisation (*) des anomalies	N° Article (2)	Libellé des mesures compensatoires (3) correctement mises en œuvre	Photos
B7.3 a	L'Enveloppe d'au moins un matériel est manquante ou détériorée.

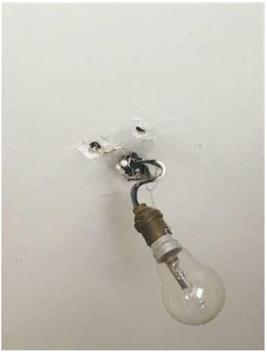
B7.3 d	L'installation électrique comporte au moins une connexion avec une partie active nue sous tension accessible.

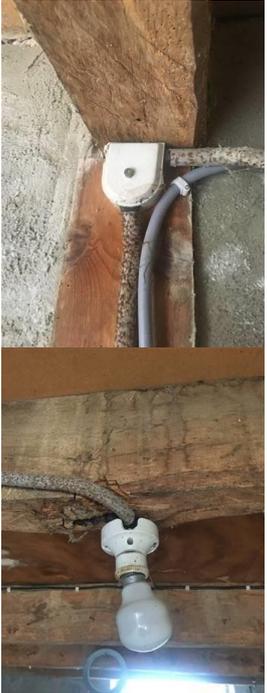
B8.3 a	L'installation comporte au moins un matériel électrique vétuste.
