Dossier Technique Immobilier

Numéro de dossier : ATEGZ-24-93
 Date du repérage : 16/01/2024

Désignation du ou des bâtiments
Adresse : Route des Granges Fonluc La Cabanne Commune : 24620 LES EYZIES DE TAYAC SIREUIL Section cadastrale A, Parcelle(s) n° 928 Désignation et situation du ou des lot(s) de copropriété : Ce bien ne fait pas partie d'une copropriété

Pré-Rapport du 18/01/2024 de la mission de repérage des matériaux et produits contenant de l'amiante pour l'établissement du constat établi à l'occasion de la vente d'un immeuble bâti (Listes A et B de l'annexe 13-9 du Code de la Santé publique)

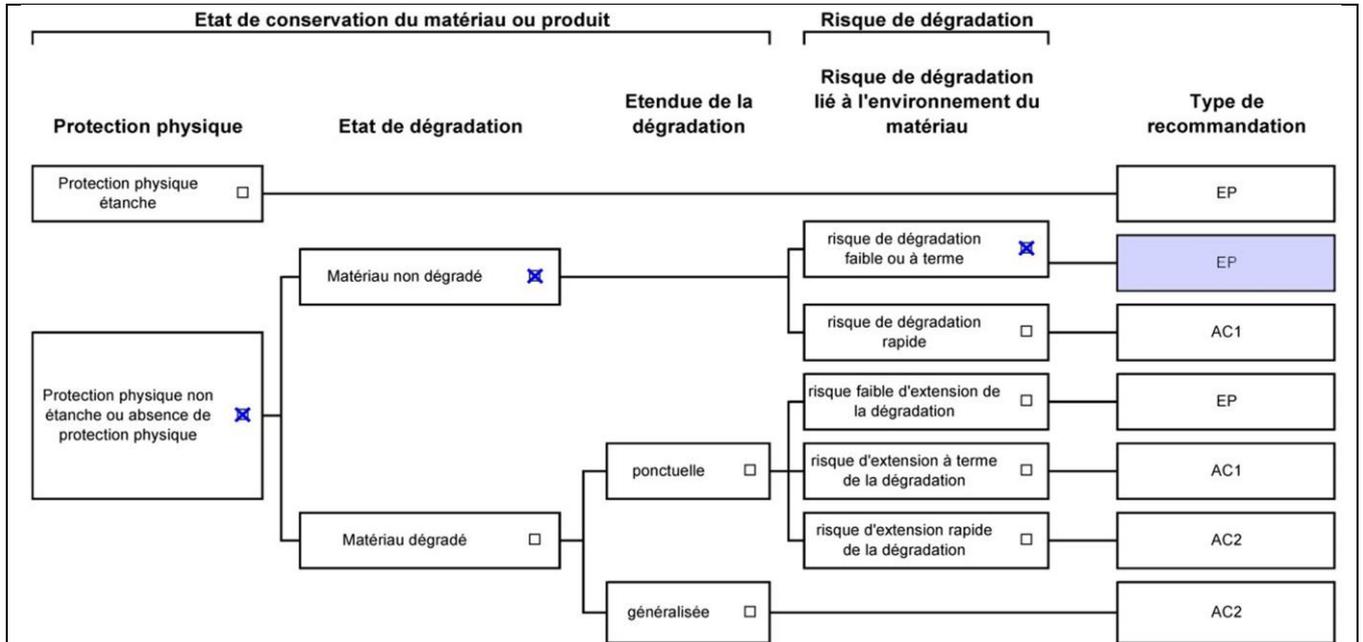
Matériau : Conduit en fibres-ciment

Résultat EP : Il est recommandé de réaliser une évaluation périodique.

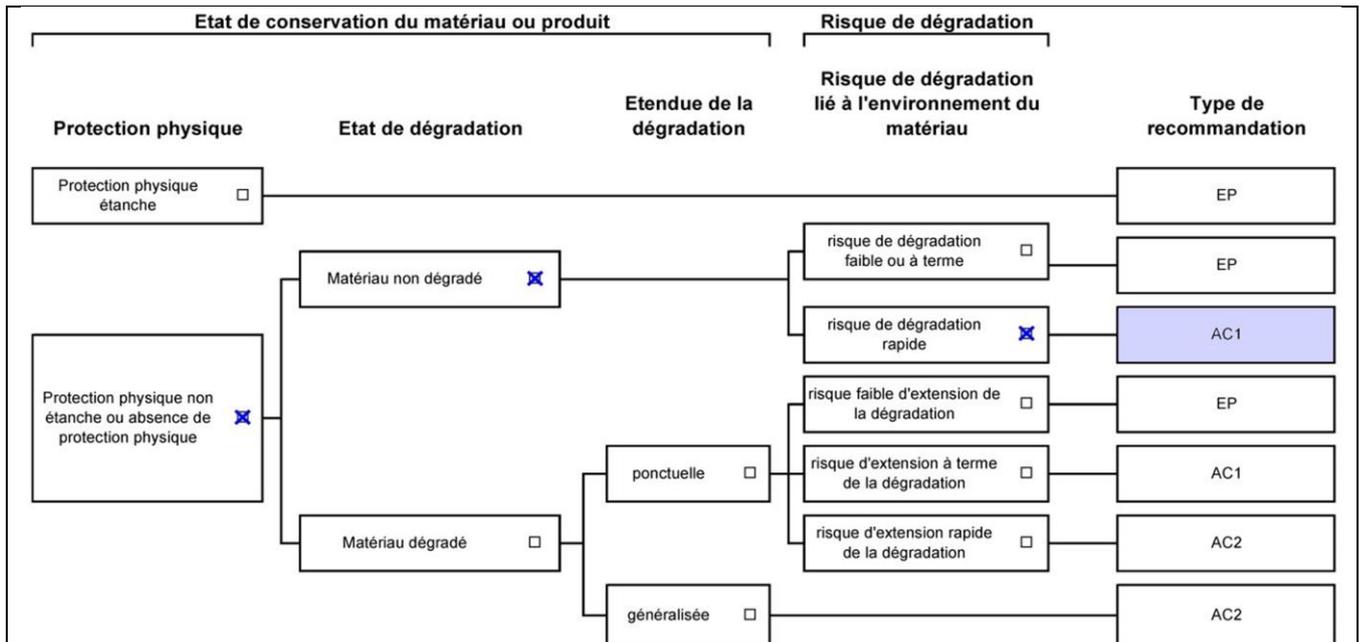
Dossier n° ATEGZ-24-93
Date de l'évaluation : 16/01/2024
Bâtiment / local ou zone homogène : Dépendances - Abri 1
Identifiant Matériau : M003
Matériau : Plaques ondulées en matériau bitumineux
Résultat AC1 : Il est recommandé de réaliser une action corrective de premier niveau.

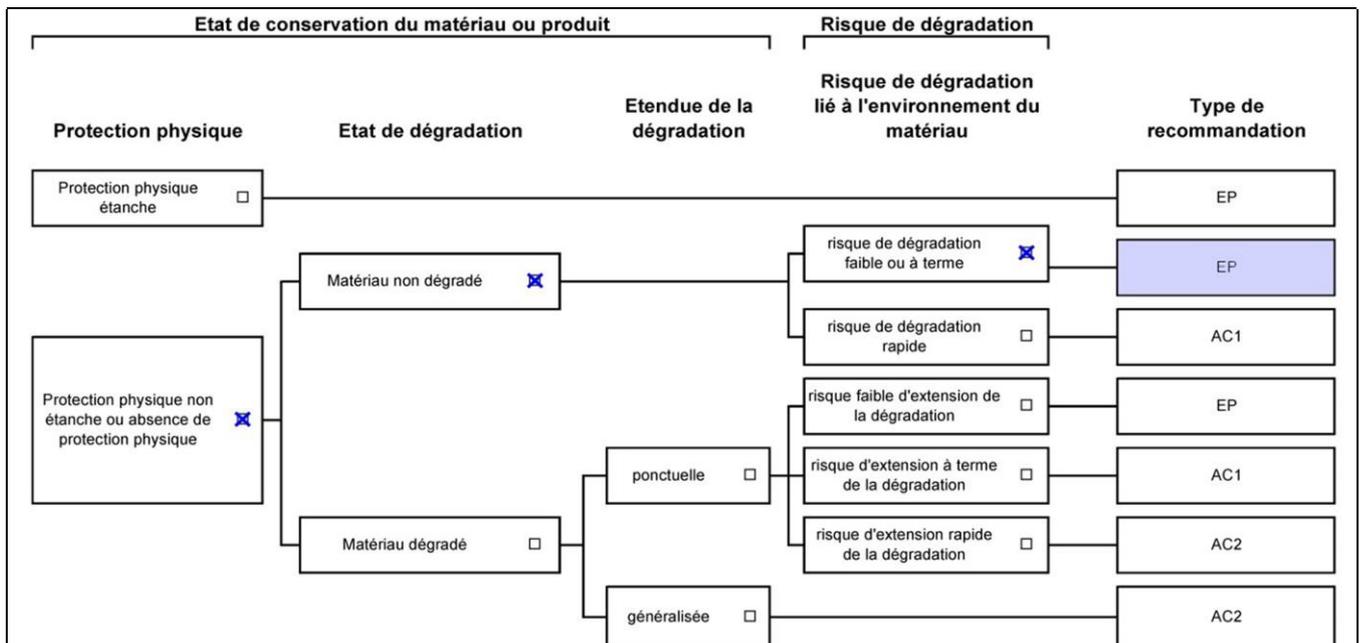
Dossier n° ATEGZ-24-93
Date de l'évaluation : 16/01/2024
Bâtiment / local ou zone homogène : Rez de jardin - Chambre 1
Identifiant Matériau : M004
Matériau : Dalle de sol verte
Résultat EP : Il est recommandé de réaliser une évaluation périodique.
