Rapport du 26/01/2024 de la mission de repérage des matériaux et produits contenant de l'amiante pour l'établissement du constat établi à l'occasion de la vente d'un immeuble bâti (Listes A et B de l'annexe 13-9 du Code de la Santé publique)

Numéro de dossier : ATEGZ-24-93
Date du repérage : 16/01/2024

Désignation du ou des bâtiments	Désignation du propriétaire
<p>Adresse : Route des Granges Fonluc La Cabanne</p> <p>Commune : 24620 LES EYZIES DE TAYAC SIREUIL Section cadastrale A, Parcelle(s) n° 928</p> <p>Désignation et situation du ou des lot(s) de copropriété : Ce bien ne fait pas partie d'une copropriété</p>	<p>Nom et prénom : Mme CHAUSSADE Caroline</p> <p>Adresse : Route des Granges Fonluc La Cabanne 24620 LES EYZIES DE TAYAC SIREUIL</p>

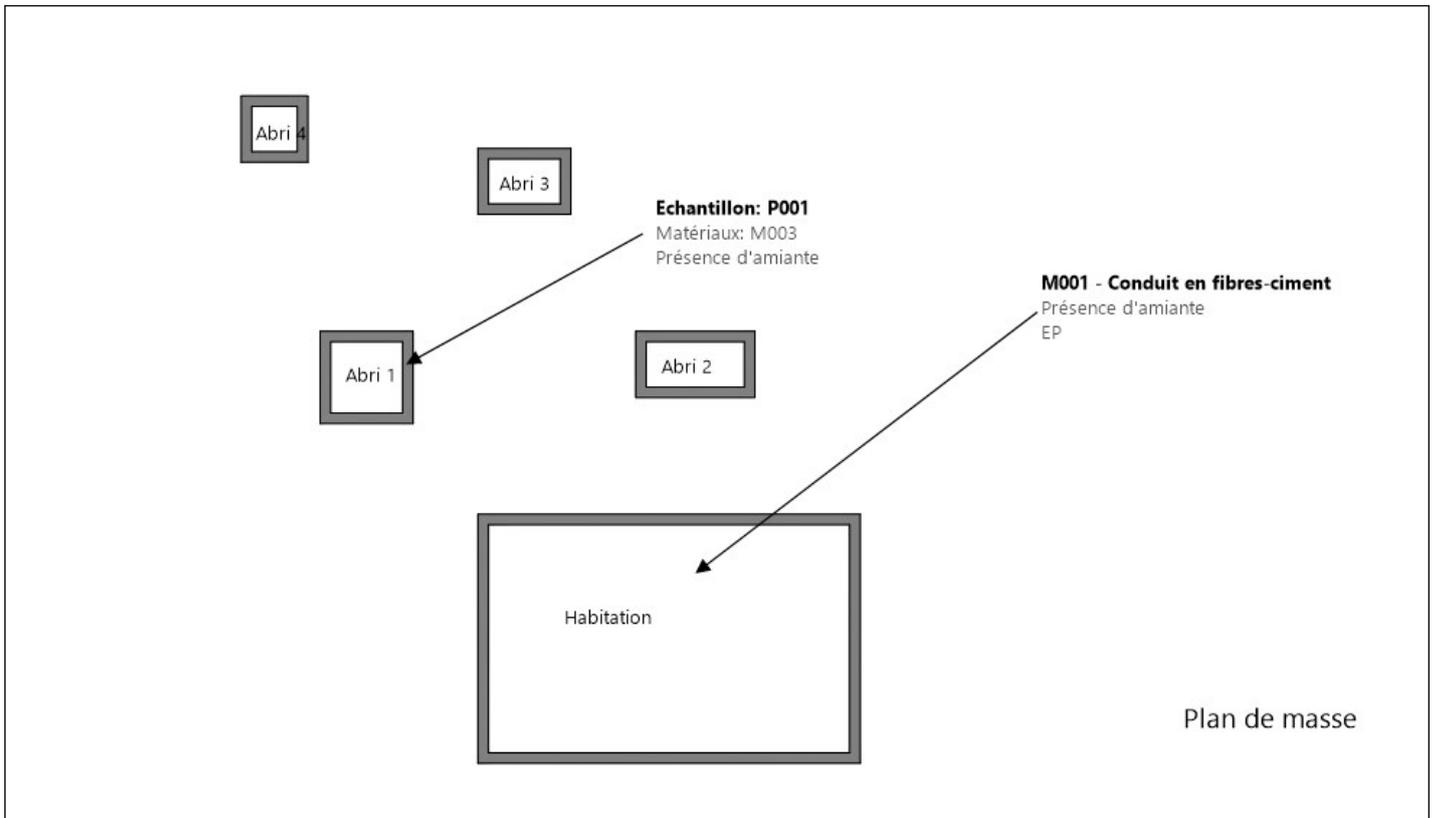
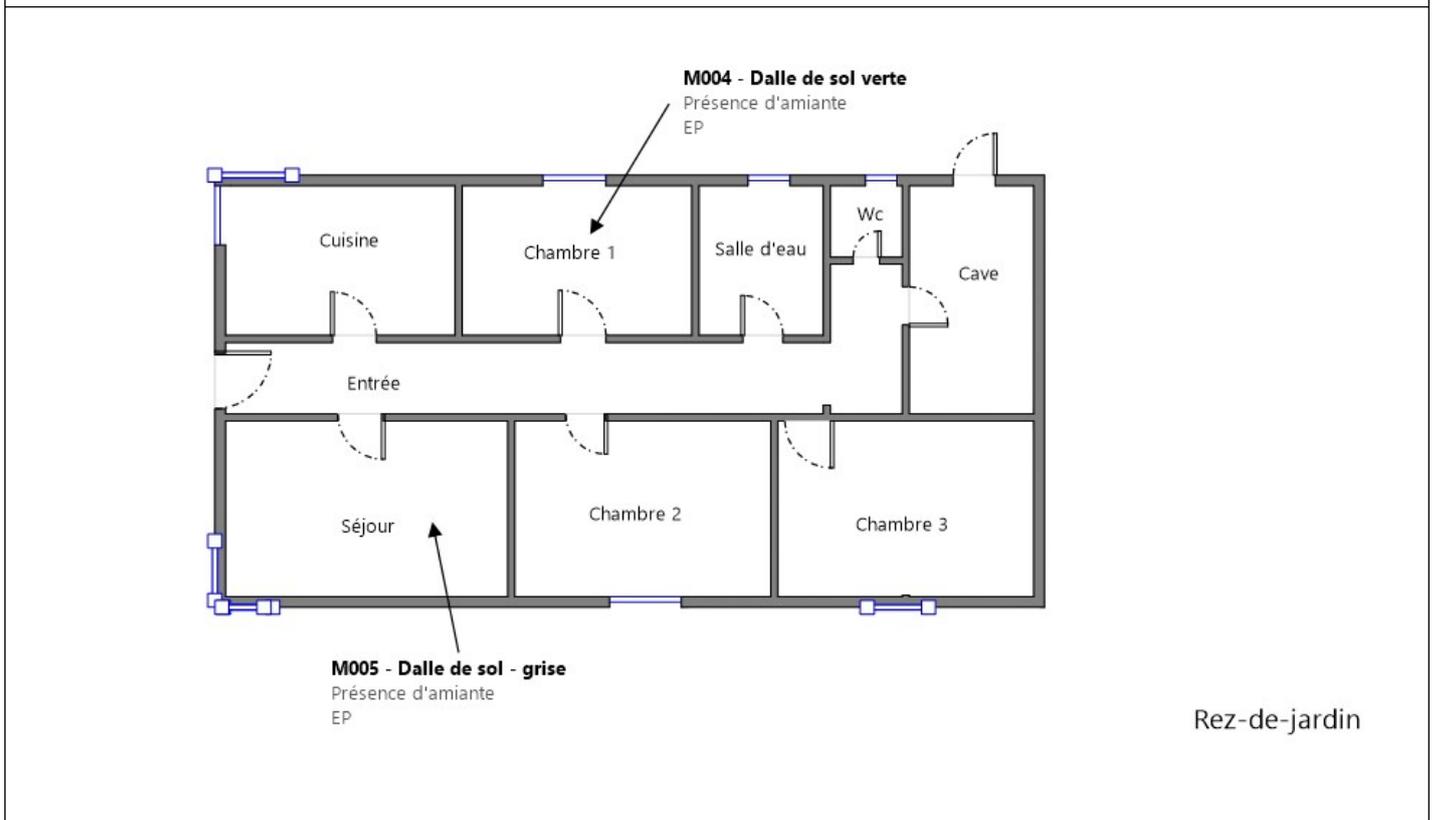
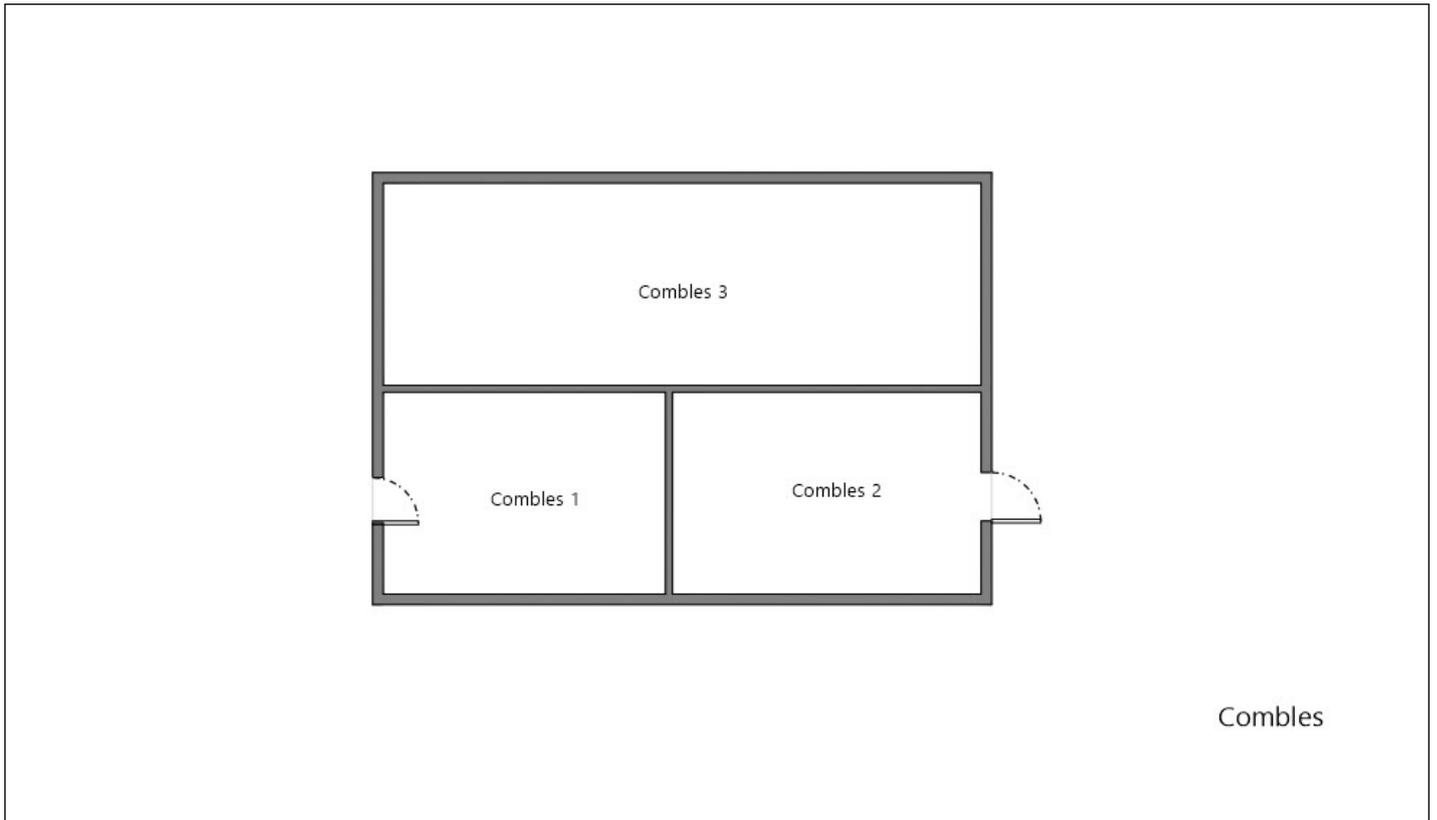
7.1 - Annexe - Schéma de repérage

Localisation	Identifiant + Description	Conclusion (justification)	Etat de conservation** et préconisations*	Photo
Parties extérieures	Identifiant: M001 Description: Conduit en fibres-ciment Liste selon annexe.13-9 du CSP: B	Présence d'amiante (Sur jugement de l'opérateur)	Matériau non dégradé Résultat EP** Préconisation : Il est recommandé de réaliser une évaluation périodique.

Dépendances - Abri 1	Identifiant: M003-P001 Description: Plaques ondulées en matériau bitumineux Liste selon annexe.13-9 du CSP: B	Présence d'amiante (Après analyse en laboratoire)	Matériau non dégradé Résultat AC1** Préconisation : Il est recommandé de réaliser une action corrective de premier niveau.

Rez de jardin - Chambre 1	Identifiant: M004-P002 Description: Dalle de sol verte Liste selon annexe.13-9 du CSP: B	Présence d'amiante (Après analyse en laboratoire)	Matériau non dégradé Résultat EP** Préconisation : Il est recommandé de réaliser une évaluation périodique.

Rez de jardin - Séjour	Identifiant: M005-P003 Description: Dalle de sol - grise Liste selon annexe.13-9 du CSP: B	Présence d'amiante (Après analyse en laboratoire)	Matériau non dégradé Résultat EP** Préconisation : Il est recommandé de réaliser une évaluation périodique.
