Dossier Technique Immobilier

Numéro de dossier : 20A_03495
Date du repérage : 11/01/2023

Diagnostic de Performance Energétique

Adresse : **LD - Le Cazal**
24620 MANAURIE
Type de bien : Maison Individuelle
Année de construction : Avant 1948
Surface habitable : **167.06 m²**

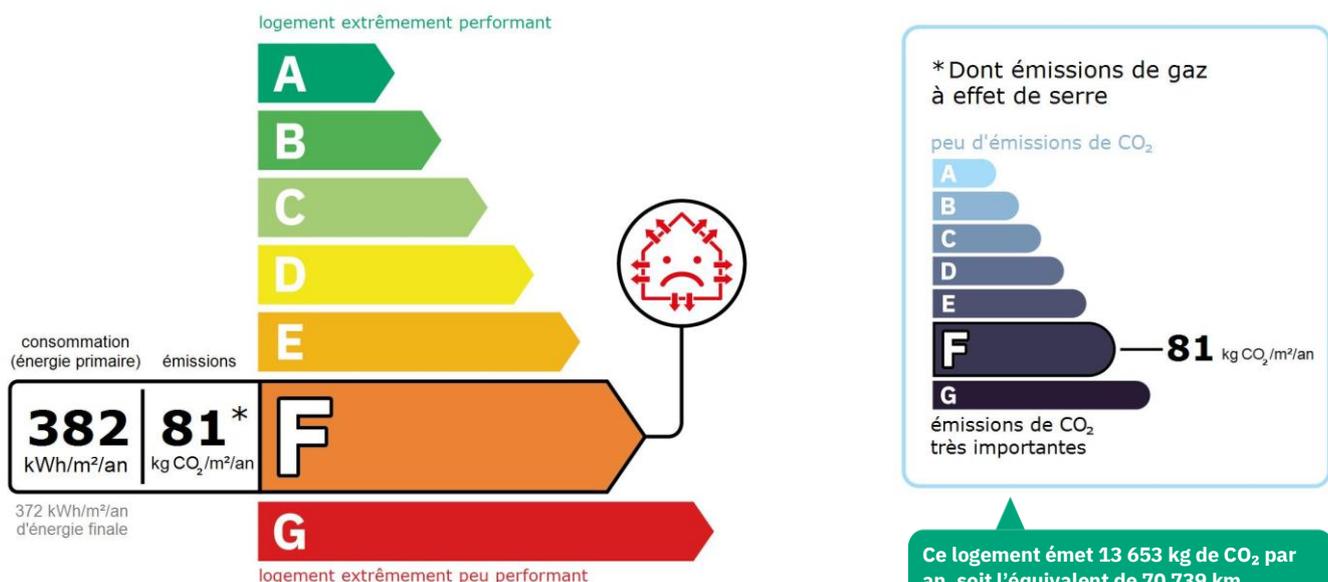
Performance énergétique et climatique

entre **3 930 €** et **5 380 €** par an

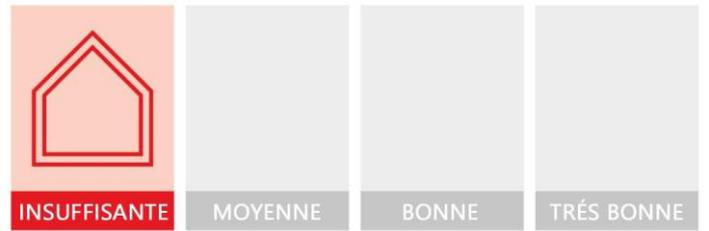
Performance de l'isolation

| | description | isolation |
|---|---|---|
| Murs | <p>Mur en pierre de taille et moellons avec remplissage tout venant d'épaisseur 50 cm non isolé donnant sur l'extérieur</p> <p>Mur en moellons et remplissage isolation inconnue donnant sur l'extérieur</p> <p>Inconnu (à structure lourde) donnant sur l'extérieur</p> <p>Mur en pierre de taille et moellons avec remplissage tout venant d'épaisseur 50 cm non isolé donnant sur un bâtiment ou local à usage autre que d'habitation</p> <p>Mur en blocs de béton creux d'épaisseur ≤ 20 cm donnant sur un bâtiment ou local à usage autre que d'habitation</p> | insuffisante |
| Plancher bas | Dalle béton donnant sur un terre-plein | insuffisante |
| Toiture/plafond | <p>Combles aménagés sous rampants donnant sur l'extérieur (combles aménagés)</p> <p>Plafond avec ou sans remplissage donnant sur un comble faiblement ventilé</p> <p>Combles aménagés sous rampants donnant sur un comble faiblement ventilé</p> | insuffisante |
| Portes et fenêtres | <p>Fenêtres battantes bois, double vitrage</p> <p>Fenêtres battantes bois, simple vitrage</p> <p>Portes-fenêtres battantes bois, simple vitrage</p> <p>Portes-fenêtres battantes bois, double vitrage</p> <p>Fenêtres oscillantes bois, simple vitrage</p> <p>Fenêtres fixes bois, simple vitrage</p> <p>Fenêtres oscillantes bois, double vitrage</p> <p>Porte(s) bois opaque pleine</p> | insuffisante |

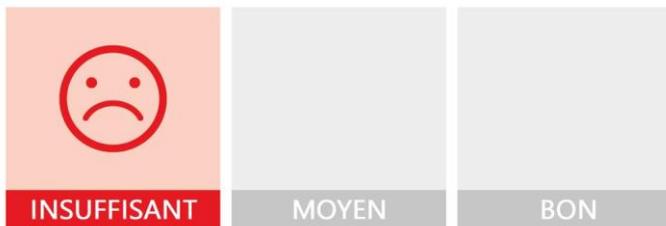
Confort d'été (hors climatisation)*

logement traversant

Équipez les fenêtres de votre logement de volets extérieurs ou brise-soleil.

Faites isoler la toiture de votre logement.
