Dossier Technique Immobilier

Numéro de dossier : 20A_03495
Date du repérage : 29/09/2020

Résumé de l'expertise n° 20A_03495

Diagnostic de performance énergétique – logement (6.2)

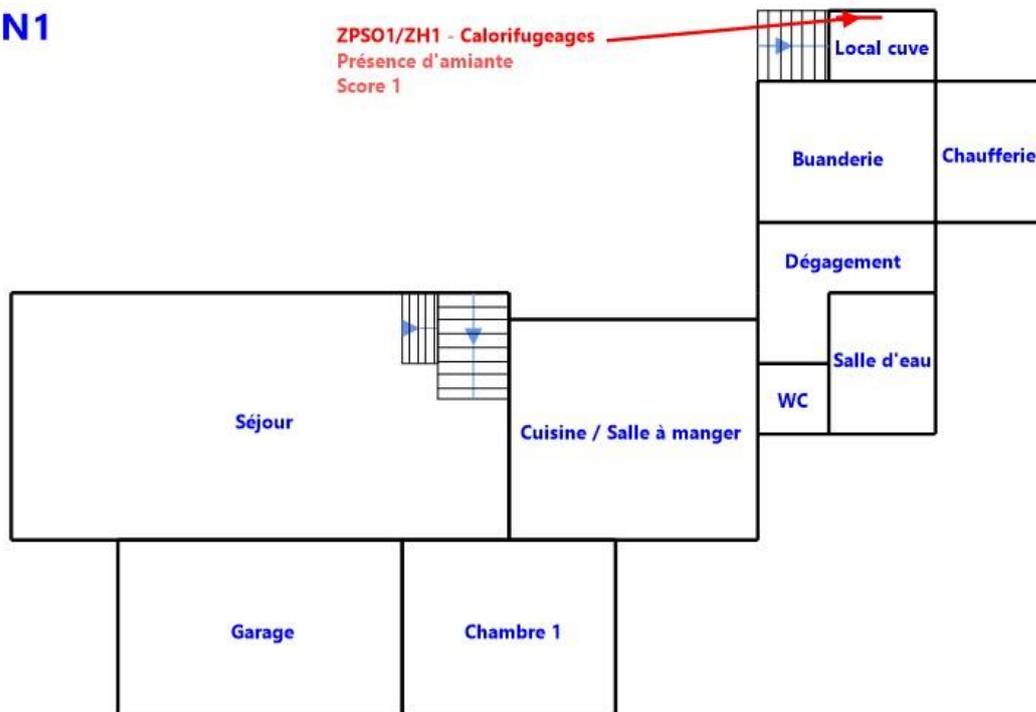
Maison N1

ZPSO1/ZH1 - Calorifugeages
Présence d'amiante
Score 1

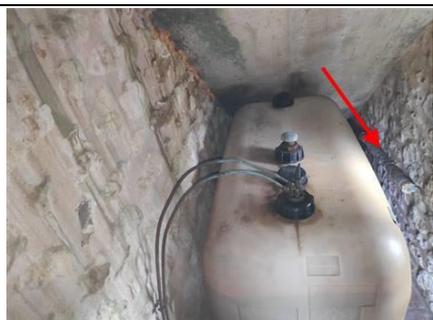
Photo n° PhA001
 Localisation : Maison N1 - Local cuve
 Ouvrage : Flocages, Calorifugeages, Faux plafonds
 Partie d'ouvrage : Calorifugeages
 Description : Calorifugeages
 Localisation sur croquis : ZPSO1/ZH1

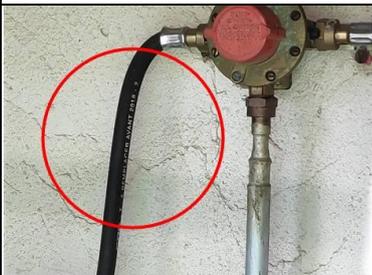
Points de contrôle ⁽³⁾ (selon la norme)	Anomalies observées (A1 ⁽⁴⁾ , A2 ⁽⁵⁾ , DGI ⁽⁶⁾ , 32c ⁽⁷⁾)	Libellé des anomalies et recommandations	Photos
C.6 - 7d4 Lyres GPL	A1	La date limite d'utilisation de la lyre GPL en caoutchouc armé n'est pas lisible ou est dépassée. Remarques : La date limite d'utilisation de la lyre GPL est dépassée ; Faire intervenir un installateur gaz qualifié pour remplacer la lyre GPL

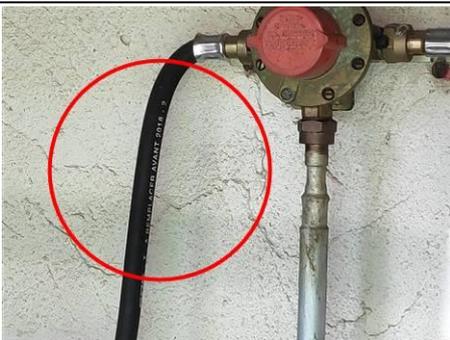
Photo n° PhGaz001

7d4 : La date limite d'utilisation de la lyre GPL en caoutchouc armé n'est pas lisible ou est dépassée. La date limite d'utilisation de la lyre GPL est dépassée; Faire intervenir un installateur gaz qualifié pour remplacer la lyre GPL

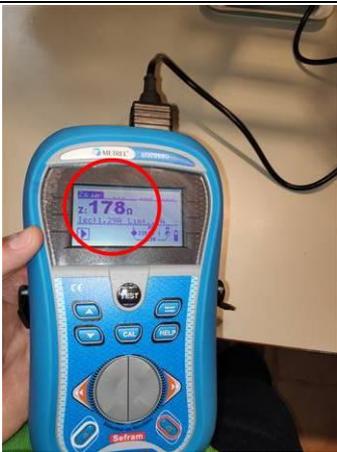
Photo PhEle001

Libellé de l'anomalie : B3.3.1 d La valeur de la résistance de la prise de terre n'est pas adaptée au courant différentiel résiduel (sensibilité) du ou des dispositifs différentiels protégeant l'ensemble de l'installation électrique.

Remarques : Valeur de la résistance de la prise de terre inadaptée au(x) dispositif(s) différentiel(s) ; Faire intervenir un électricien qualifié afin d'adapter la prise de terre au(x) dispositif(s) différentiel(s)

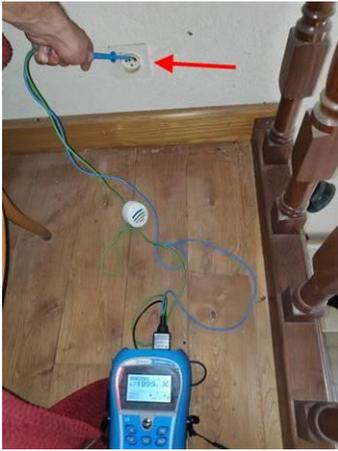
Photo PhEle002
 Libellé du point de contrôle : B3.3.6 a2 Au moins un socle de prise de courant comporte une broche de terre non reliée à la terre.
 Remarques : Présence de circuits électriques non équipés de conducteurs de protection ; Faire intervenir un électricien qualifié afin d'installer des conducteurs de protection sur les circuits qui n'en sont pas équipés (Maison N2 - Mezzanine)

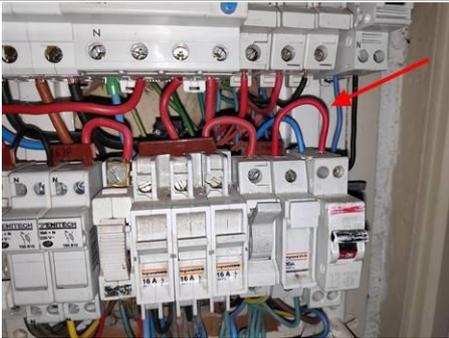
Photo PhEle003
 Libellé de l'anomalie : B4.3 f3 A l'intérieur du tableau, la section d'au moins un conducteur alimentant les dispositifs de protection n'est pas adaptée au courant de réglage du disjoncteur de branchement.
 Remarques : La section des conducteurs de pontage n'est pas en adéquation avec le courant de réglage du disjoncteur de branchement

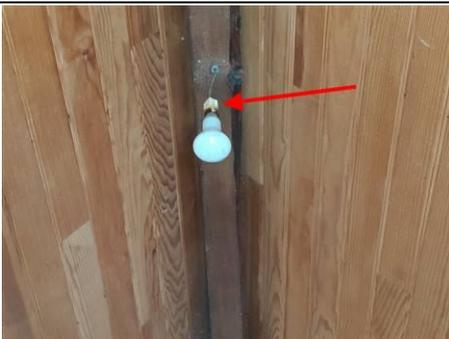
Photo PhEle004
 Libellé de l'anomalie : B4.3 h Des conducteurs ou des appareillages présentent des traces d'échauffement.
 Remarques : Présence d'appareillage présentant des traces d'échauffement ; Faire intervenir un électricien qualifié afin de remplacer les appareils présentant des traces d'échauffement

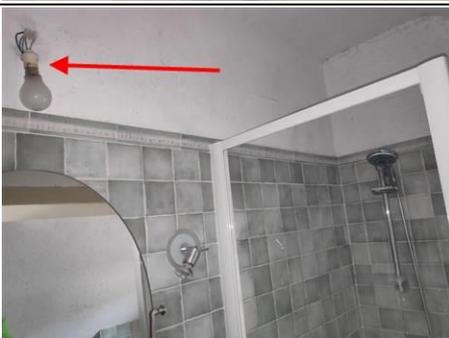
Photo PhEle005
 Libellé de l'anomalie : B6.3.1 a Local contenant une baignoire ou une douche : l'installation électrique ne répond pas aux prescriptions particulières appliquées à ce local (adéquation entre l'emplacement où est installé le matériel électrique et les caractéristiques de ce dernier - respect des règles de protection contre les chocs électriques liées aux zones).
 Remarques : Installation électrique ne répondant pas aux prescriptions particulières appliquées aux locaux contenant une baignoire ou une douche ; Faire intervenir un électricien qualifié afin de modifier l'installation pour la rendre adaptée aux locaux contenant une douche ou une baignoire (Maison N2 - Salle d'eau 2)

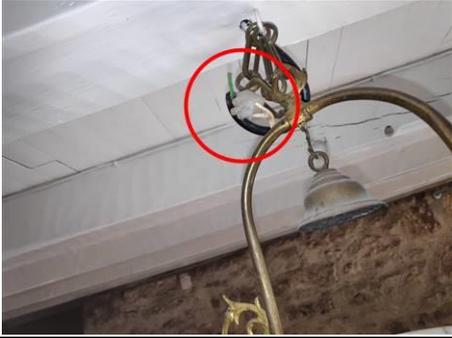
<p>Photo PhEle006 Libellé de l'anomalie : B7.3 d L'installation électrique comporte au moins une connexion avec une partie active nue sous tension accessible. Remarques : Présence de connexion de matériel électrique présentant des parties actives nues sous tension ; Faire intervenir un électricien qualifié afin de remplacer les matériels présentant des parties actives nues sous tension (Divers maison)</p>

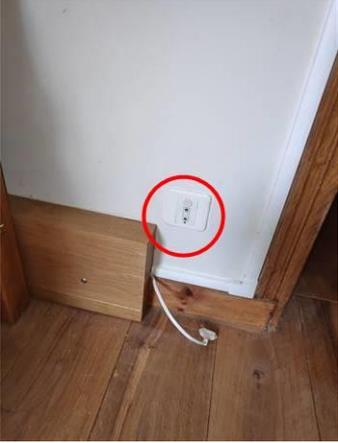
<p>Photo PhEle007 Libellé de l'anomalie : B8.3 a L'installation comporte au moins un matériel électrique vétuste. Remarques : Présence de matériel électrique vétuste (douilles, interrupteurs, socles de prise...) ; Faire intervenir un électricien qualifié afin de remplacer les matériels électriques vétustes (Divers maison)</p>

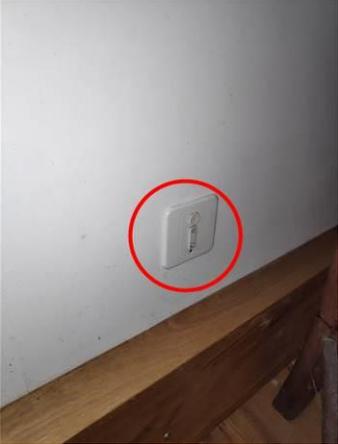
<p>Photo PhEle008 Libellé du point de contrôle : B3.3.6 a1 Au moins un socle de prise de courant ne comporte pas de broche de terre. Remarques : Présence de circuits électriques non équipés de conducteurs de protection ; Faire intervenir un électricien qualifié afin d'installer des conducteurs de protection sur les circuits qui n'en sont pas équipés (Divers maison)</p>

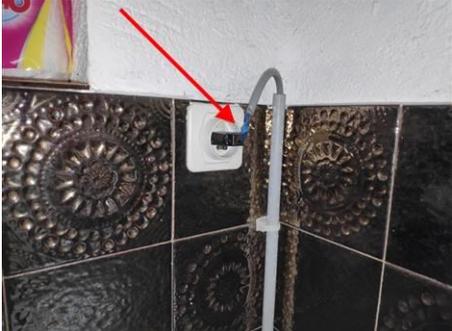
<p>Photo PhEle009 Libellé de l'anomalie : B8.3 b L'installation comporte au moins un matériel électrique inadapté à l'usage. Remarques : Présence de matériel électrique inadapté à l'usage ; Faire intervenir un électricien qualifié afin de remplacer les matériels inadaptés par du matériel autorisé (Maison N1 - Dégagement)</p>

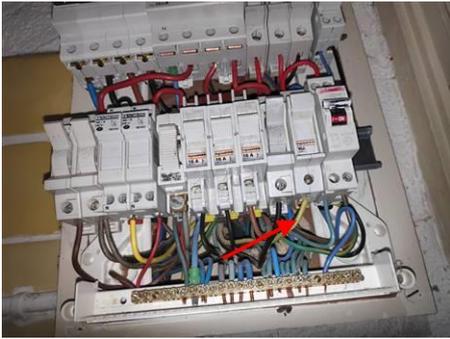
Photo PhEle010

Libellé de l'anomalie : B8.3 c L'installation comporte au moins un conducteur actif repéré par la double coloration vert et jaune.
Remarques : Présence de conducteurs actifs repérés par la double coloration vert/jaune ; Faire intervenir un électricien qualifié afin de les remplacer

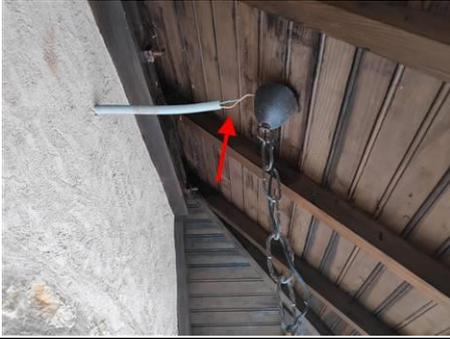
Photo PhEle011

Libellé de l'anomalie : B8.3 e Au moins un conducteur isolé n'est pas placé sur toute sa longueur dans un conduit, une goulotte ou une plinthe ou une huisserie, en matière isolante ou métallique, jusqu'à sa pénétration dans le matériel électrique qu'il alimente.
Remarques : Présence de conducteurs électriques non protégés mécaniquement ; Faire intervenir un électricien qualifié afin d'installer des protections mécanique sur les conducteurs non protégés
