# DOSSIER DE DIAGNOSTICS TECHNIQUES

Référence : DUBOIS 8960 03.08.23

<b>Bien :</b>	<b>Maison individuelle</b>
<b>Adresse :</b>	<b>127 chemin de Chaillac 24290 SERGEAC</b>
<b>Numéro de lot :</b>	<b>Sans objet</b>
<b>Référence Cadastre :</b>	<b>NC</b>

Date de visite : 03/08/2023  
Opérateur de repérage : PONS Julien

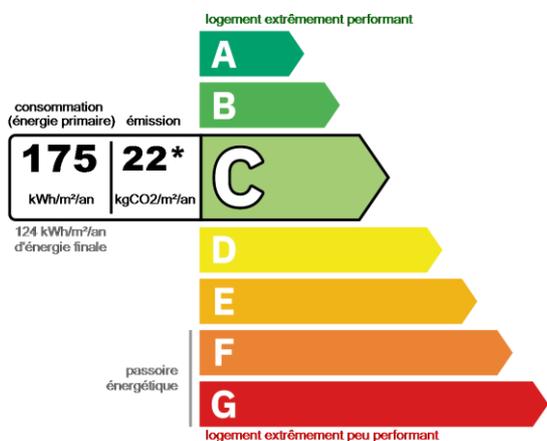
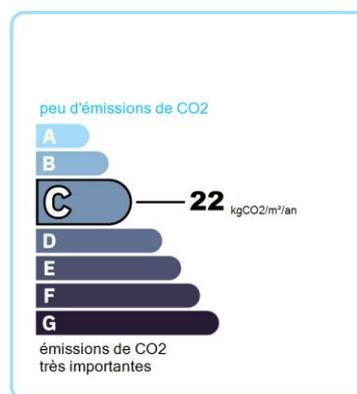
## Performance énergétique

Le niveau de consommation énergétique dépend de l'isolation du logement et de la performance des équipements. Pour l'améliorer, voir pages 5 à 6

Ce logement émet 1678 kg de CO<sub>2</sub> par an, soit l'équivalent de 8696 km parcourus en voiture. Le niveau d'émissions dépend principalement des types d'énergies utilisées (bois, électricité, gaz, fioul, etc.)

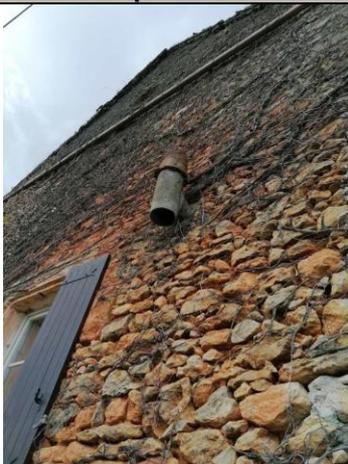
**ELEMENT : Conduit de fluide (extérieur)**

N° Local	Local	Etage	Elément	Zone	Matériau / Produit	Liste	Méthode	Etat de dégradation	Photo
2	Séjour/Cuisine	RDC	Conduit de fluide (extérieur)	D	Amiante ciment	B	Jugement personnel	Matériaux non dégradé

N° Local	Local / Partie d'immeuble	Etage	Elément	Zone	Matériau / Produit	Présence	Critère de décision	Etat de dégradation	Obligation / Préconisation
2	Séjour/Cuisine	RDC	Conduit de fluide (extérieur)	D	Amiante ciment	A	Jugement personnel	MND	EP

<b>Nom du client</b>	<b>Numéro de dossier</b>	<b>Pièce ou local</b>
DUBOIS	DUBOIS 8960 03.08.23	RDC - Séjour/Cuisine
<b>Matériau</b>	<b>Date de prélèvement</b>	<b>Nom de l'opérateur</b>
Amiante ciment		PONS Julien
<b>Localisation</b>	<b>Résultat</b>	
Conduit de fluide (extérieur) - D	Présence d'amiante	
<b>Résultat de la grille d'évaluation</b>		
Evaluation périodique		
<b>Emplacement</b>

Lorsque le type de matériau ou produit concerné contenant de l'amiante, la nature et l'étendue des dégradations qu'il présente et l'évaluation du risque de dégradation ne conduisent pas à conclure à la nécessité d'une action de protection immédiate sur le matériau ou produit.

- a) contrôler périodiquement que l'état de dégradation des matériaux et produits concernés ne s'aggrave pas, et, le cas échéant, que leur protection demeure en bon état de conservation ;
- b) rechercher, le cas échéant, les causes de dégradation et prendre les mesures appropriées pour les supprimer.

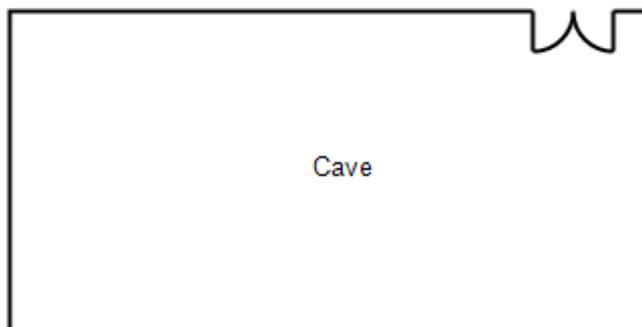
PLANCHE DE REPERAGE USUEL				
N° dossier :	DUBOIS 8960 03.08.23			
N° planche :	1/4	Version :	0	
		Type :	Croquis	
Adresse de l'immeuble :	127 chemin de Chaillac 24290 SERGEAC			
Origine du plan :	EX'IM		Bâtiment – Niveau :	Croquis N°1

1er SS

Cave

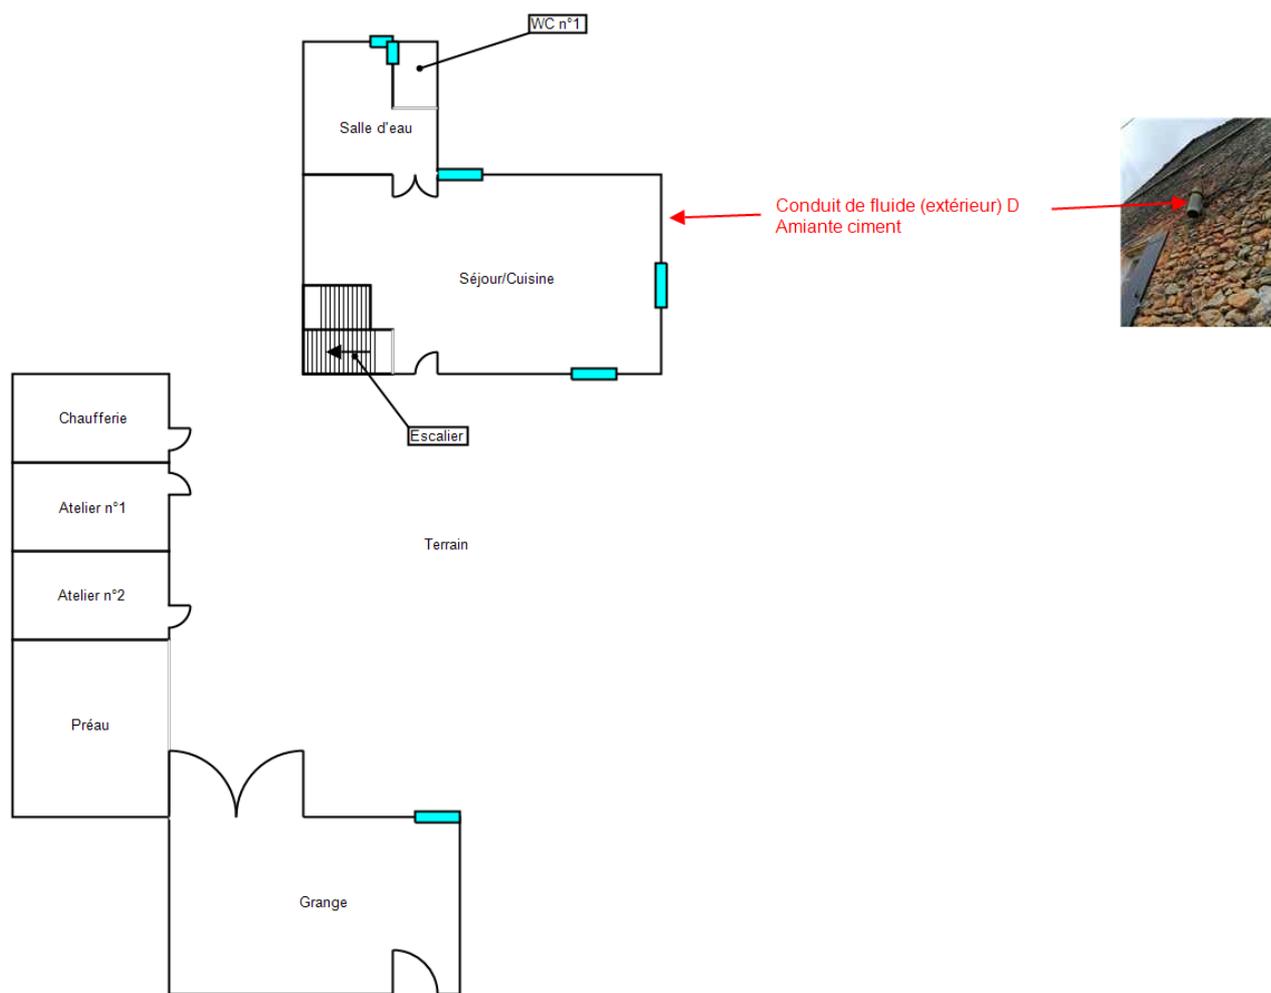
PLANCHE DE REPERAGE USUEL			
N° dossier :	DUBOIS 8960 03.08.23		
N° planche :	2/4	Version : 0	Type : Croquis
Adresse de l'immeuble :	127 chemin de Chaillac 24290 SERGEAC		
Origine du plan :	EX'IM		Bâtiment – Niveau : Croquis N°2

RDC

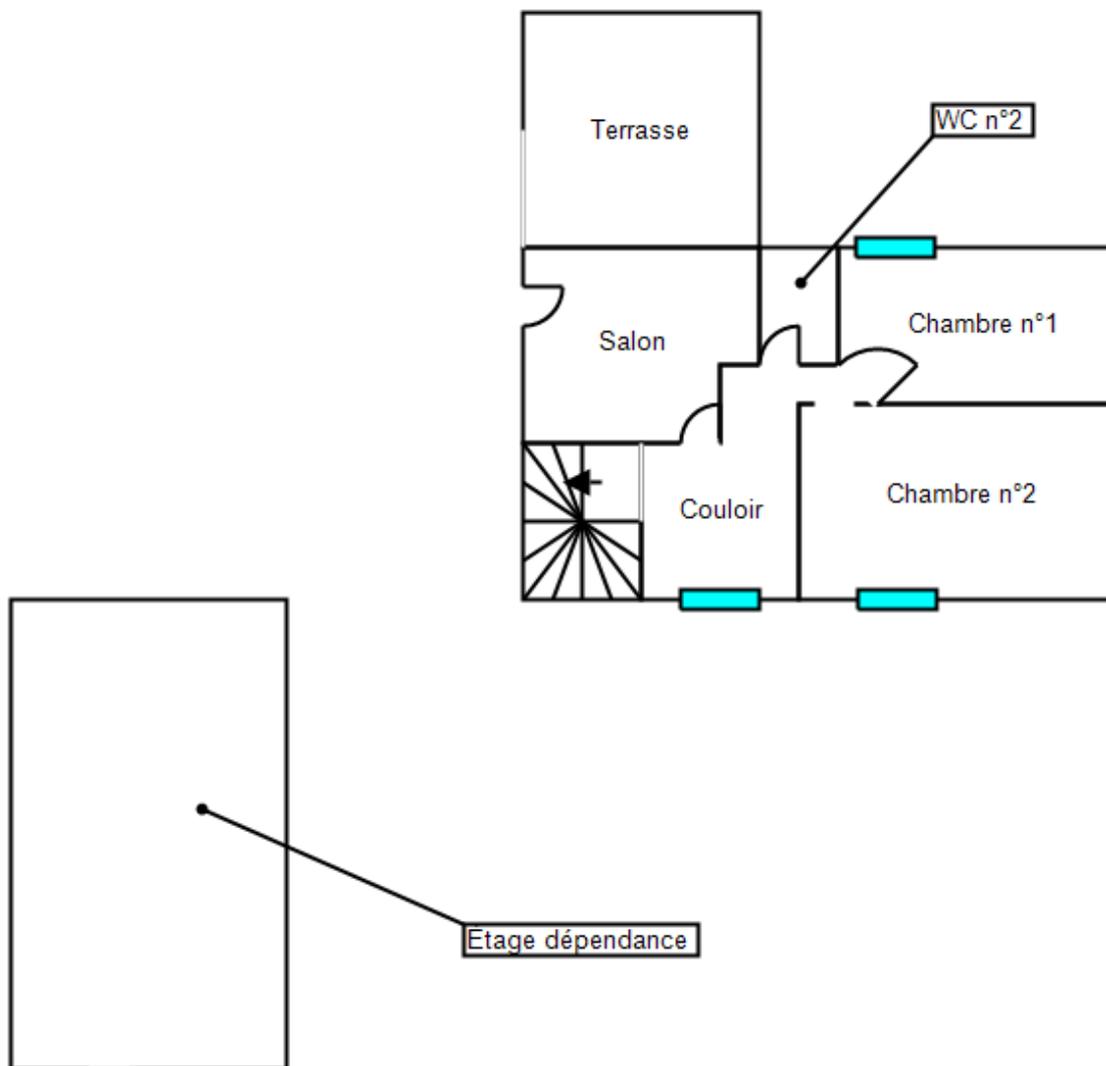
PLANCHE DE REPERAGE USUEL			
N° dossier :	DUBOIS 8960 03.08.23		
N° planche :	3/4	Version : 0	Type : Croquis
Adresse de l'immeuble :	127 chemin de Chaillac 24290 SERGEAC		
Origine du plan :	EX'IM		Bâtiment – Niveau : Croquis N°3

1er
