SYNTHESE DES DIAGNOSTICS REALISES
ETABLI LE SAMEDI 27 AOUT 2016

DOSSIER N°: 16_08_MP_590_HASKINS

ADRESSE DES LOCAUX VISITES	
MAISON 26 RUE DU BARRIS 24170 BELVES

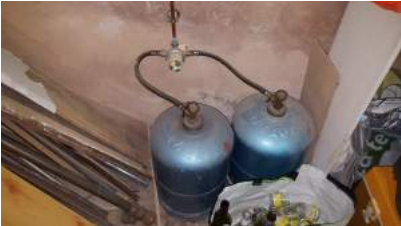
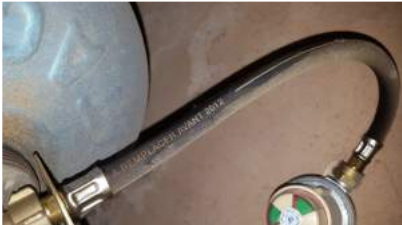
principale		
Pt. de contrôle (3)	A1 (4), A2 (5) ou DGI (6)	Risque
C6.7d4	A1	fuite de gaz à travers une lyre détériorée (par exemple : fissures, craquelures).
Anomalie : La lyre GPL en caoutchouc armé a une date limite d'utilisation non lisible ou dépassée.		Photos :

Préconisations : Remplacer la lyre par une lyre conforme "NF GAZ" n'excédant pas 0,70m.

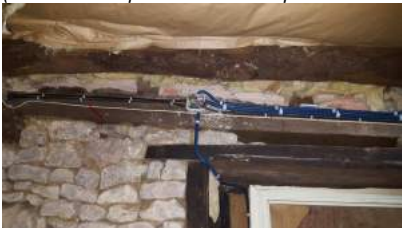
N°Fiche : B7 Matériels présentant des risques de contact direct avec des éléments sous tension

N°Article (1)	Libellé des anomalies	Mesure compensatoire correctement mise en œuvre	
		Article (2)	Libellé (3)
B7.3a	L'ENVELOPPE d'au moins un matériel est manquante ou détériorée. <i>(Cave:Matériel présentant des risques de contact direct avec des éléments sous tension)</i>

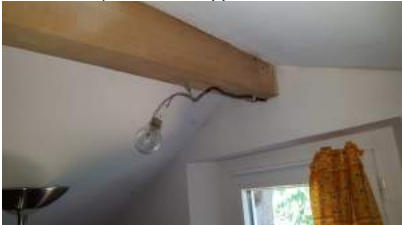
N°Fiche : B8 Matériels électriques vétustes ou inadaptés à l'usage

N°Article (1)	Libellé des anomalies	Mesure compensatoire correctement mise en œuvre	
		Article (2)	Libellé (3)
B8.3e	Au moins un CONDUCTEUR isolé n'est pas placé sur toute sa longueur dans un conduit, une goulotte, une plinthe ou une huisserie, en matière isolante ou métallique, jusqu'à sa pénétration dans le MATERIEL ELECTRIQUE qu'il alimente. <i>(Chambre d'appoint:Matériel vétuste ou inadapté)</i>

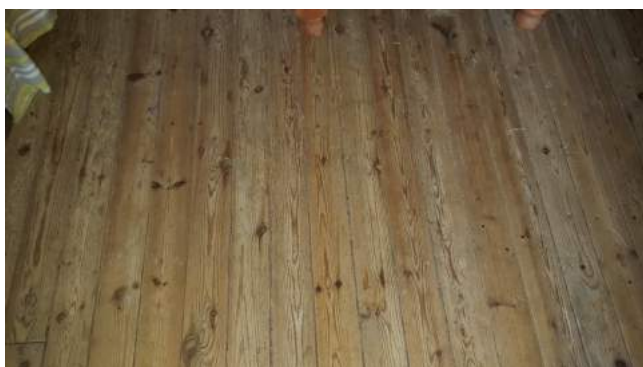
INS002
Maison - Salon
PHMP2 : Plancher
Insectes à Larves Xylophages (ILX)

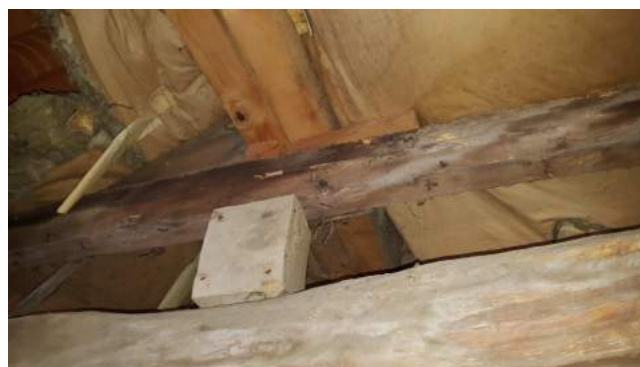
INS003
Maison - Grenier
PHMP3 : Charpente
Insectes à Larves Xylophages (ILX)
