SYNTHESE DES DIAGNOSTICS REALISES
ETABLI LE JEUDI 7 MAI 2015

DOSSIER N°: 15_05_MP_12_MAURY

ADRESSE DES LOCAUX VISITES	
MAISON LUSSAC 24220 SAINT-CYPRIEN

DIAGNOSTICS REALISES		
<input type="checkbox"/> Gaz	<input type="checkbox"/> Surface	<input checked="" type="checkbox"/> Electricité
<input checked="" type="checkbox"/> DPE	<input checked="" type="checkbox"/> Amiante	<input type="checkbox"/> Assainissement
<input checked="" type="checkbox"/> Plomb	<input checked="" type="checkbox"/> Termites	<input checked="" type="checkbox"/> ERNT

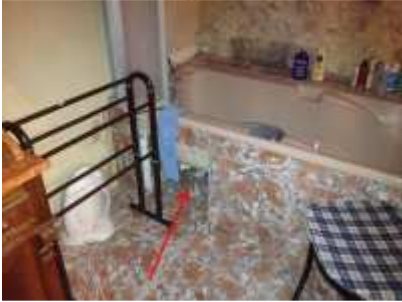
B6.3.1c	<p>Local contenant une baignoire ou une douche : le matériel électrique placé sous la baignoire est accessible sans avoir à retirer le tablier ou la trappe à l'aide d'un outil. (Salle de bain chambre 1: Respect des règles de sécurité dans une pièce d'eau (salle d'eau, salle de bain, ...))</p>

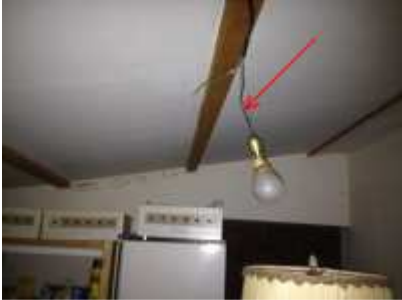
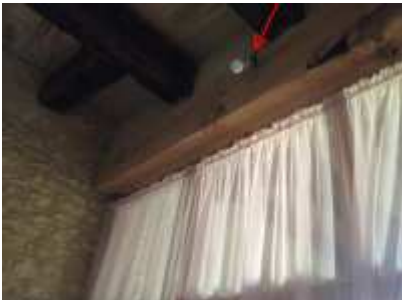
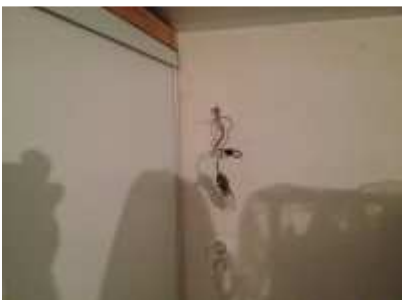
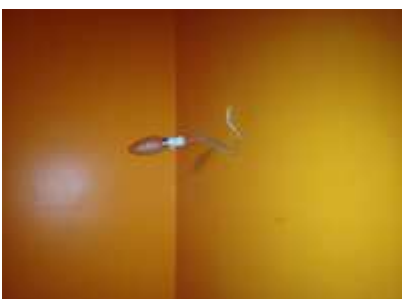
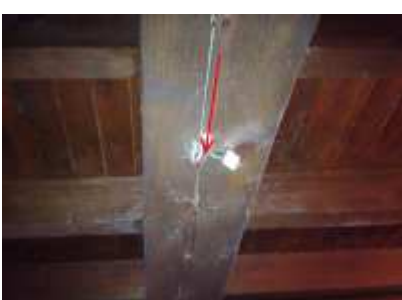
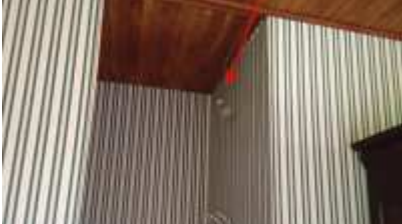
N° Article (1)	Libellé des anomalies	Mesure compensatoire correctement mise en œuvre	
		Article (2)	Libellé (3)
B7.3c1	<p>Des conducteurs ne sont pas placés dans des conduits, goulottes ou plinthes en matière isolante jusqu'à leur pénétration dans le matériel électrique qu'ils alimentent. (Exemples : buanderie, Salle de bain chambre 1, Salle d'eau chambre 7, Salle à manger 2,Conducteurs non protégés mécaniquement par conduits, goulottes ou plinthes)</p>

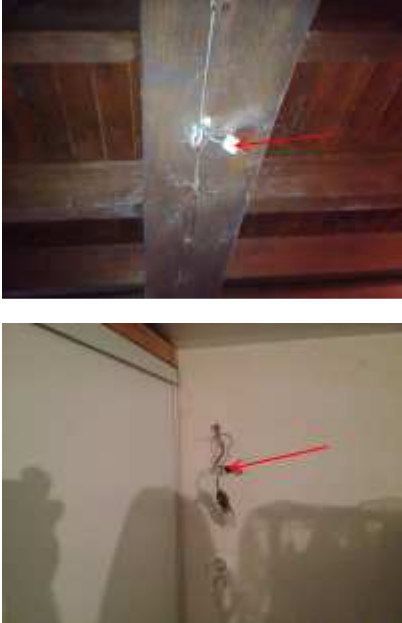
N° Article (1)	Libellé des anomalies	Mesure compensatoire correctement mise en œuvre	
		Article (2)	Libellé (3)
B7.3d	<p>L'installation électrique comporte des matériels électriques dont les parties actives nues sous tension sont accessibles. (Exemples : Salle à manger 2, Buanderie:Matériel présentant des risques de contact direct avec des éléments sous tension)</p>

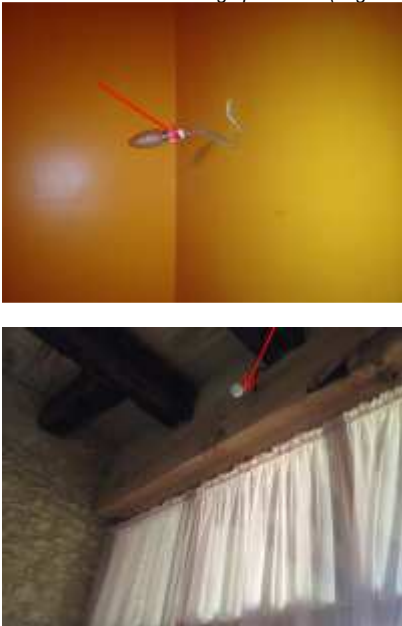
N° Article (1)	Libellé des anomalies	Mesure compensatoire correctement mise en œuvre	
		Article (2)	Libellé (3)
B8.3b	<p>L'installation comporte des matériels électriques inadaptés à l'usage. Douilles de chantier à usage provisoire (Logement:Matériel vétuste ou inadapté)</p>
