DOSSIER DE DIAGNOSTICS TECHNIQUES

Référence : NB25C16C

Château
Chateau de Reignac
Lieu-dit Reignac
24220 SAINT-CYPRIEN

RAPPORT N° NB25C16C

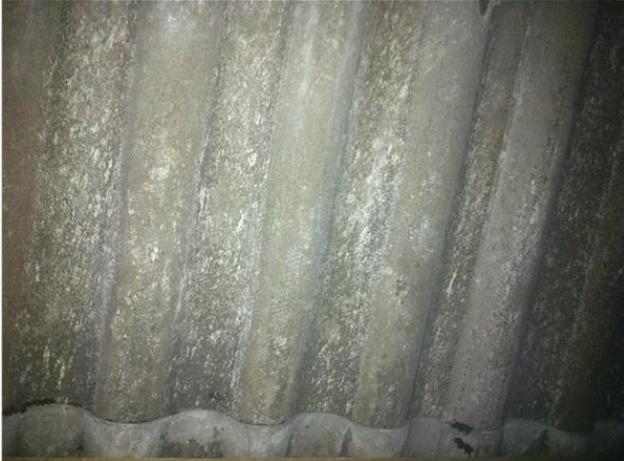
ANNEXE 1 – FICHE D'IDENTIFICATION ET DE COTATION

ELEMENT : Couverture		
Nom du client	Numéro de dossier	Pièce ou local
CROSS	NB25C16C	1er étage - Combles perdus n°1
Matériau	Date de prélèvement	Nom de l'opérateur
Fibres ciment		BASTIEN Nicolas
Localisation		Résultat
Couverture - Plafond		Présence d'amiante
Résultat de la grille d'évaluation		
Evaluation périodique		
Emplacement

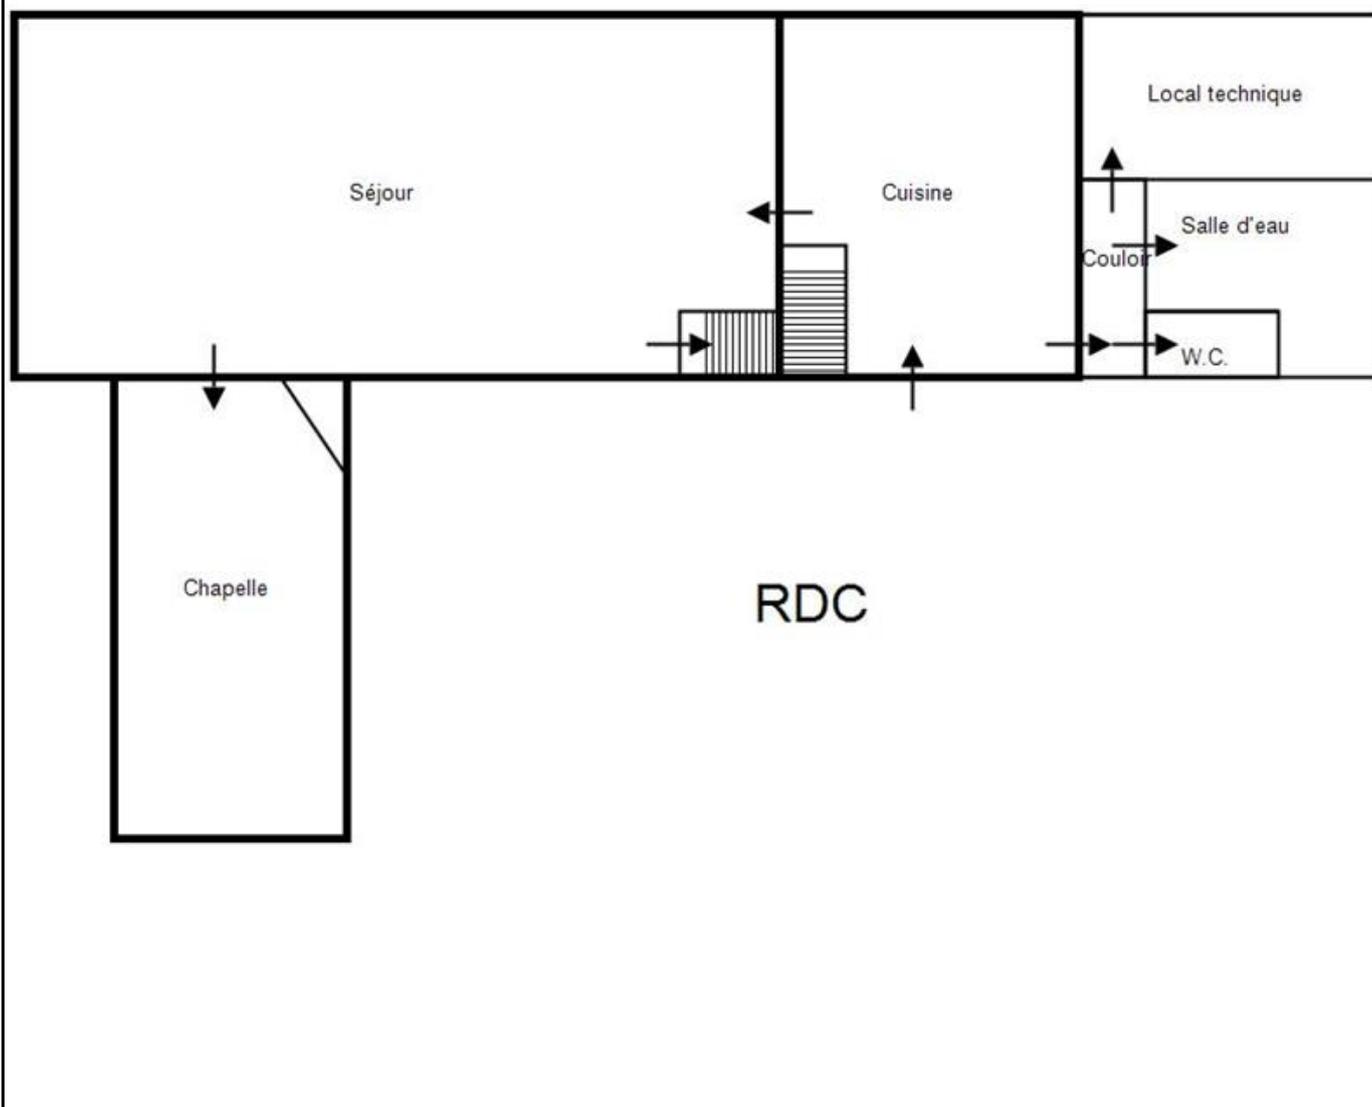
PLANCHE DE REPERAGE USUEL				Adresse de l'immeuble :	Chateau de Reignac Lieu-dit Reignac 24220 SAINT-CYPRIEN
N° dossier :	NB25C16C				
N° planche :	1/2	Version :	0	Type :	Croquis
Origine du plan :	Cabinet de diagnostics			Bâtiment – Niveau :	Croquis

N° Local	Local	Etage	Elément	Zone	Matériau / Produit	Méthode	Etat de dégradation	Photo
17	Combles perdus n°1	1er étage	Couverture	Plafond	Fibres ciment	Jugement personnel	Matériaux non dégradé

N° Local	Local / Partie d'immeuble	Etage	Elément	Zone	Matériau / Produit	Hors champ d'investigation*	Présence	Critère de décision	Etat de dégradation	Obligation / Préconisation
17	Combles perdus n°1	1er étage	Couverture	Plafond	Fibres ciment		A	Jugement personnel	MND	EP
