## ETAT RELATIF A LA PRESENCE DE TERMITES DANS LE BATIMENT

Arrêté du 29 mars 2007, modifié par l'arrêté du 07 mars 2012, définissant le modèle et la méthode de réalisation de l'état du bâtiment relatif à la présence de termites

### **DOSSIER N°: 20\_08\_MP\_1271\_OUTERS**

<p>MAISON 2 RUE FENELON 24220 SAINT-CYPRIEN</p>

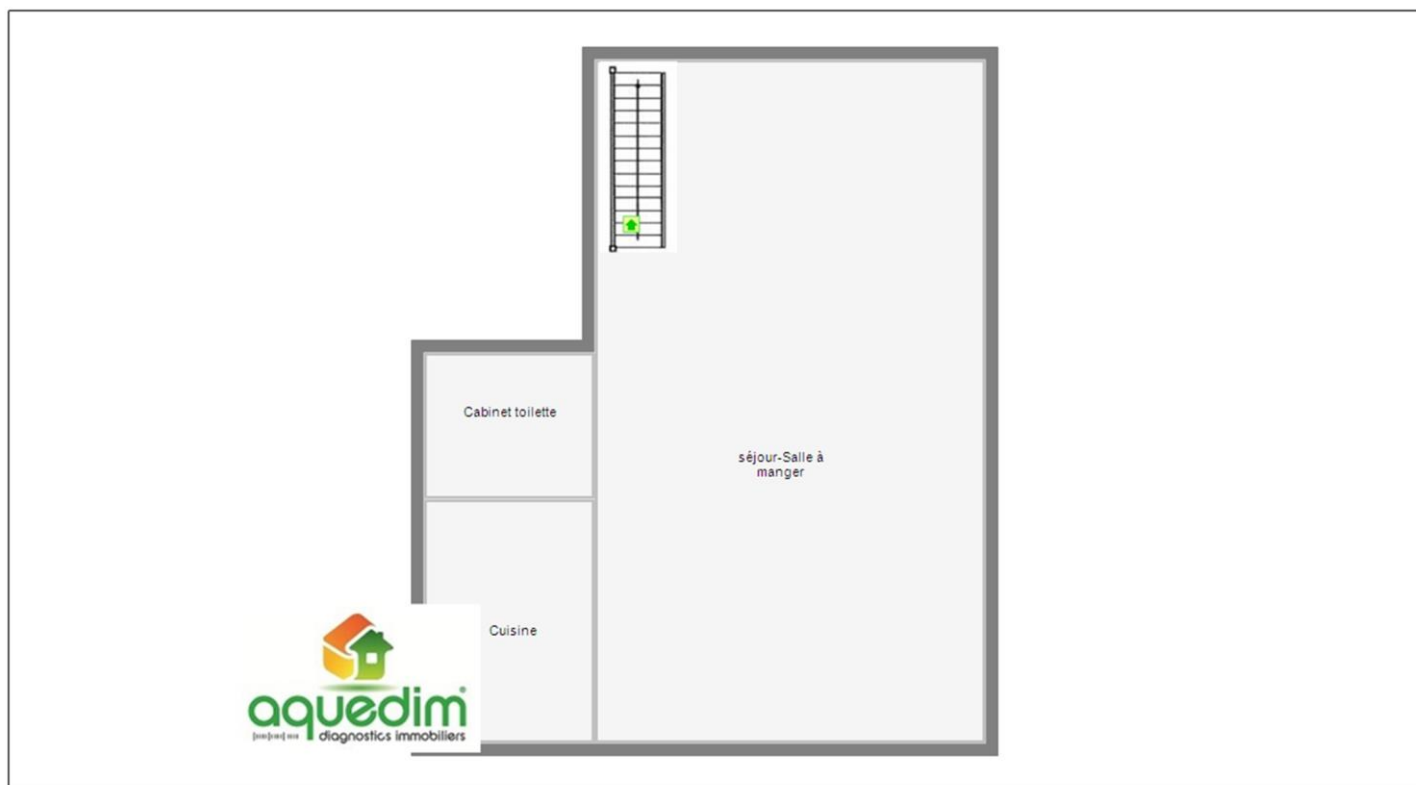
**M. OUTERS Jean-Pierre**  
**Maison - 2 rue Fénelon 24220 SAINT-CYPRIEN**  
**Logement Niveau 0**

Parties d'immeubles bâties ou non bâties visitées	Ouvrages Parties d'ouvrages et éléments à examiner(2)	Résultat du diagnostic d'infestation (3) et observations
Cuisine	huisserie de porte (peinture sur bois)	Absence d'indices d'infestation de termites
	porte (peinture sur bois)	Absence d'indices d'infestation de termites
	plafond (peinture sur plâtre)	Absence d'indices d'infestation de termites
	sol (carrelage)	Absence d'indices d'infestation de termites
	mur (peinture sur plâtre)	Absence d'indices d'infestation de termites
	plinthe (carrelage)	Absence d'indices d'infestation de termites
séjour-Salle à manger	huisserie de porte (peinture sur bois)	Absence d'indices d'infestation de termites
	porte (peinture sur bois)	Absence d'indices d'infestation de termites
	plafond (peinture sur placoplâtre)	Absence d'indices d'infestation de termites
	sol (carrelage)	Absence d'indices d'infestation de termites

mur (murs en pierres apparentes)	Absence d'indices d'infestation de termites
	plinthe (carrelage)	Absence d'indices d'infestation de termites
	fenêtre (peinture sur bois)	Absence d'indices d'infestation de termites
	huisserie de Fenêtre (peinture sur bois)	Absence d'indices d'infestation de termites
Cabinet toilette	escalier (peinture sur bois)	Absence d'indices d'infestation de termites
	huisserie de porte (peinture sur bois)	Absence d'indices d'infestation de termites
	porte (peinture sur bois)	Absence d'indices d'infestation de termites

Parties d'immeubles bâties ou non bâties visitées	Ouvrages	Résultat du diagnostic d'infestation (3) et observations
	Parties d'ouvrages et éléments à examiner(2)	
	plafond (peinture sur béton)	Absence d'indices d'infestation de termites
	sol (carrelage)	Absence d'indices d'infestation de termites
	mur (crépi sur murs en pierres)	Absence d'indices d'infestation de termites
	fenêtre (peinture sur bois)	Absence d'indices d'infestation de termites
	huisserie de Fenêtre (peinture sur bois)	Absence d'indices d'infestation de termites
Escalier RDC v 1er	plafond (peinture sur escalier bois)	Absence d'indices d'infestation de termites
	sol (escalier)	Absence d'indices d'infestation de termites
	mur (murs en pierres apparentes)	Absence d'indices d'infestation de termites
	fenêtre (peinture sur bois)	Absence d'indices d'infestation de termites
	huisserie de Fenêtre (peinture sur bois)	Absence d'indices d'infestation de termites

escalier (peinture sur bois)	Absence d'indices d'infestation de termites

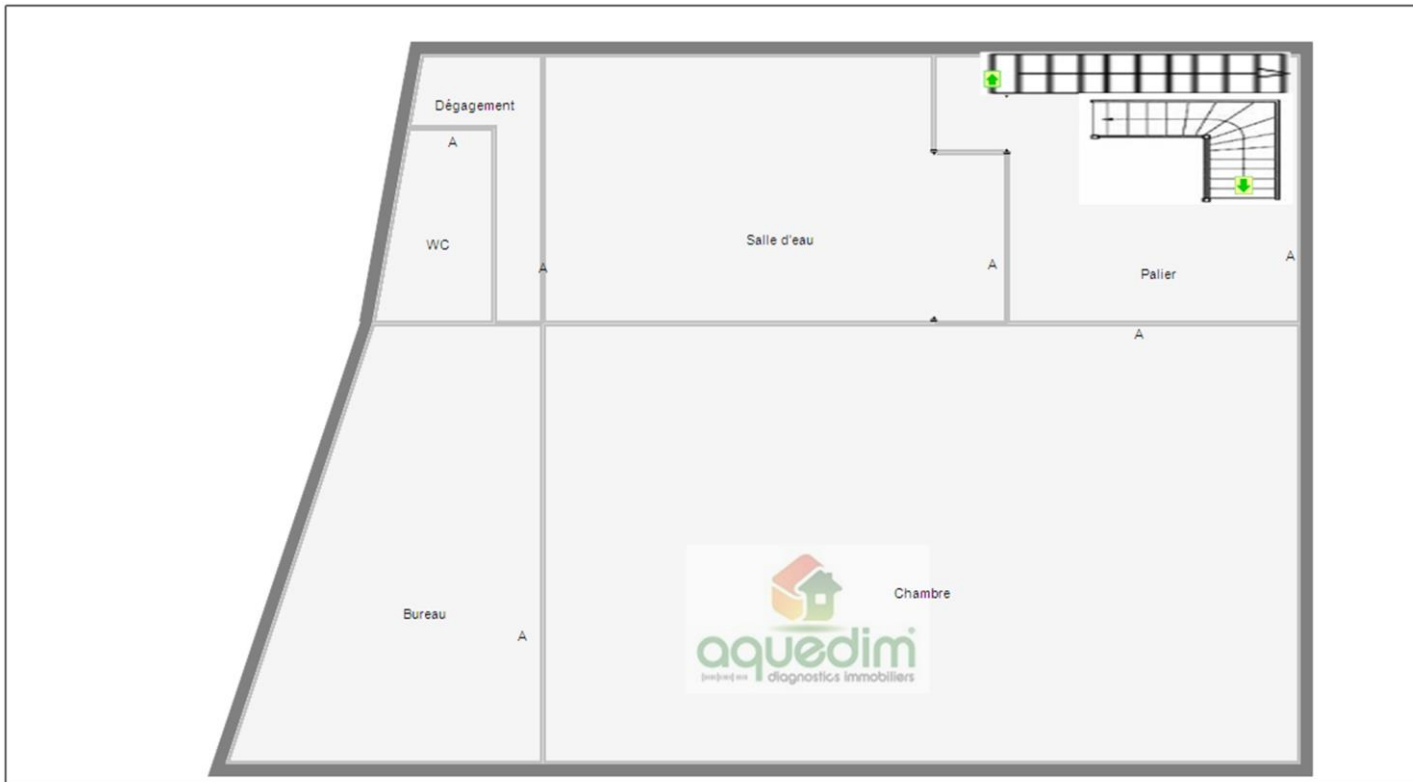
**M. OUTERS Jean-Pierre**  
**Maison - 2 rue Fénelon 24220 SAINT-CYPRIEN**  
**Logement Niveau 1**

Parties d'immeubles bâties ou non bâties visitées	Ouvrages	Résultat du diagnostic d'infestation (3) et observations
	Parties d'ouvrages et éléments à examiner(2)	
Palier	plafond (peinture sur lambris bois)	Absence d'indices d'infestation de termites
	sol (peinture sur plancher bois)	Absence d'indices d'infestation de termites
	mur (papier peint sur plâtre)	Absence d'indices d'infestation de termites
	plinthe (peinture sur bois)	Absence d'indices d'infestation de termites
	escalier (peinture sur bois)	Absence d'indices d'infestation de termites
Chambre	huisserie de porte (peinture sur bois)	Absence d'indices d'infestation de termites
	porte (peinture sur bois)	Absence d'indices d'infestation de termites
	plafond (toile de verre peinture sur plâtre)	Absence d'indices d'infestation de termites
	sol (lasure sur plancher bois)	Absence d'indices d'infestation de termites
	mur (peinture sur plâtre)	Absence d'indices d'infestation de termites

plinthe (peinture sur bois)	Absence d'indices d'infestation de termites
	fenêtre (peinture sur bois)	Absence d'indices d'infestation de termites
	huisserie de Fenêtre (peinture sur bois)	Absence d'indices d'infestation de termites
Bureau	volet (peinture sur bois)	Absence d'indices d'infestation de termites
	huisserie de porte (peinture sur bois)	Absence d'indices d'infestation de termites
	porte (peinture sur bois)	Absence d'indices d'infestation de termites
	plafond (peinture sur plâtre)	Absence d'indices d'infestation de termites
	sol (lasure sur plancher bois)	Absence d'indices d'infestation de termites
	mur (toile de verre peinture sur plâtre)	Absence d'indices d'infestation de termites
	plinthe (peinture sur bois)	Absence d'indices d'infestation de termites
	fenêtre (peinture sur bois)	Absence d'indices d'infestation de termites
Salle d'eau	huisserie de Fenêtre (peinture sur bois)	Absence d'indices d'infestation de termites

volet (peinture sur bois)	Absence d'indices d'infestation de termites
	huisserie de porte (peinture sur bois)	Absence d'indices d'infestation de termites
	porte (peinture sur bois)	Absence d'indices d'infestation de termites
	plafond (peinture sur lambris bois)	Absence d'indices d'infestation de termites
	sol (peinture sur plancher bois)	Absence d'indices d'infestation de termites
	mur (peinture et faïence sur plâtre)	Absence d'indices d'infestation de termites
	plinthe (peinture sur bois)	Absence d'indices d'infestation de termites
Dégagement	fenêtre (peinture sur bois)	Absence d'indices d'infestation de termites
	huisserie de Fenêtre (peinture sur bois)	Absence d'indices d'infestation de termites
	huisserie de porte (peinture sur bois)	Absence d'indices d'infestation de termites
	porte (peinture sur bois)	Absence d'indices d'infestation de termites
	plafond (peinture sur lambris bois)	Absence d'indices d'infestation de termites

WC	sol (peinture sur plancher bois)	Absence d'indices d'infestation de termites
	mur (peinture sur plâtre)	Absence d'indices d'infestation de termites
	fenêtre (peinture sur bois)	Absence d'indices d'infestation de termites
	huisserie de Fenêtre (peinture sur bois)	Absence d'indices d'infestation de termites
	plafond (peinture sur lambris bois)	Absence d'indices d'infestation de termites
	porte (peinture sur bois)	Absence d'indices d'infestation de termites
Dégagement 2	huisserie de porte (peinture sur bois)	Absence d'indices d'infestation de termites
	plafond (papier peint sur plâtre)	Absence d'indices d'infestation de termites
	sol (peinture sur plancher bois)	Absence d'indices d'infestation de termites
	mur (peinture sur plâtre)	Absence d'indices d'infestation de termites
	escalier (peinture sur bois)	Absence d'indices d'infestation de termites

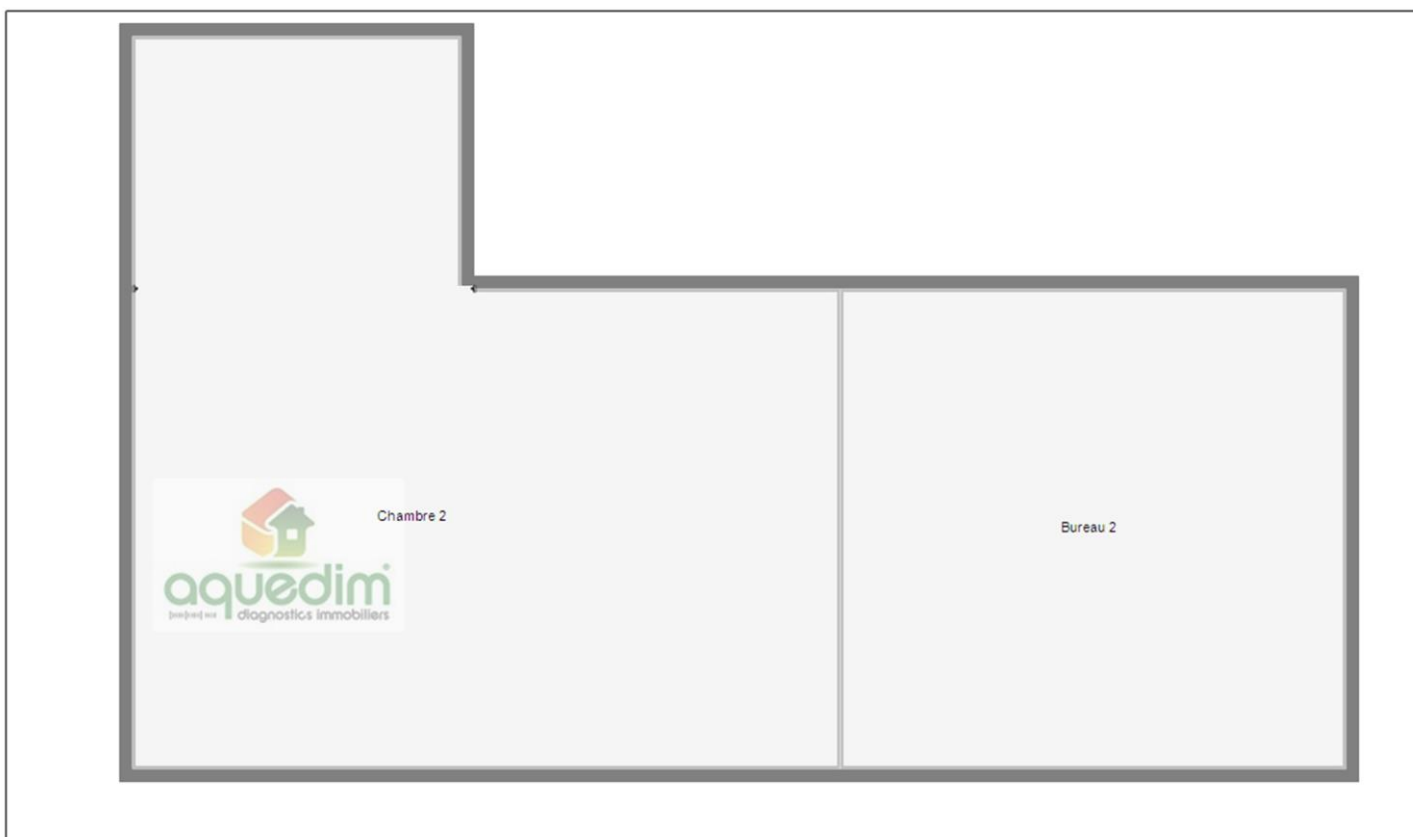
**M. OUTERS Jean-Pierre**  
**Maison - 2 rue Fénelon 24220 SAINT-CYPRIEN**  
**Logement Niveau 2**

Parties d'immeubles bâties ou non bâties visitées	Ouvrages Parties d'ouvrages et éléments à examiner(2)	Résultat du diagnostic d'infestation (3) et observations
Bureau 2	huisserie de porte (peinture sur bois)	Absence d'indices d'infestation de termites
	porte (peinture sur bois)	Absence d'indices d'infestation de termites
	plafond (peinture sur plâtre)	Absence d'indices d'infestation de termites
	sol (moquette sur plancher bois)	Absence d'indices d'infestation de termites
	mur (peinture sur plâtre)	Absence d'indices d'infestation de termites
	plinthe (peinture sur bois)	Absence d'indices d'infestation de termites
	huisserie de Fenêtre (métal)	Absence d'indices d'infestation de termites
Chambre 2	huisserie de porte (peinture sur bois)	Absence d'indices d'infestation de termites
	porte (peinture sur bois)	Absence d'indices d'infestation de termites
	plafond (peinture sur plâtre)	Absence d'indices d'infestation de termites

sol (moquette sur plancher bois)	Absence d'indices d'infestation de termites
	mur (peinture sur plâtre)	Absence d'indices d'infestation de termites
	fenêtre (bois)	Absence d'indices d'infestation de termites
	huisserie de Fenêtre (bois)	Absence d'indices d'infestation de termites

Niv	Zone/Bât	Pièce	Justification
2	Logement	Toiture, charpente	inaccessible

Nota : la société s'engage à retourner sur les lieux afin de compléter le constat aux parties d'immeuble non visitées, dès lors que les dispositions permettant un contrôle des zones concernées auront été prises par le propriétaire ou son représentant.
