**SYNTHESE DES DIAGNOSTICS REALISES**  
ETABLI LE SAMEDI 23 FEVRIER 2013

**DOSSIER N°: 13\_02\_MP\_46\_MARTINS**

ADRESSE DES LOCAUX VISITES	
MAISON 1 RUE FENELON 24220 ST CYPRIEN

**FICHE TECHNIQUE INFORMATIVE ACQUEREUR**

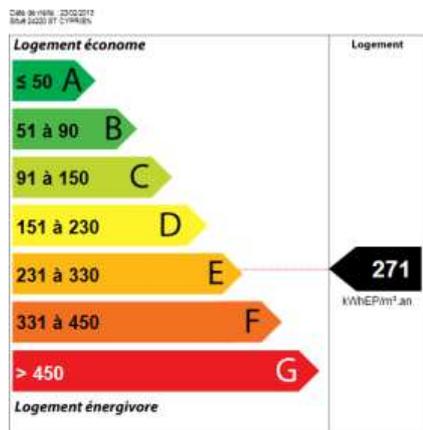
Etiquette DPE

Etiquette énergie : **231 à 330 E**  
Etiquette GES : **11 à 20 C**

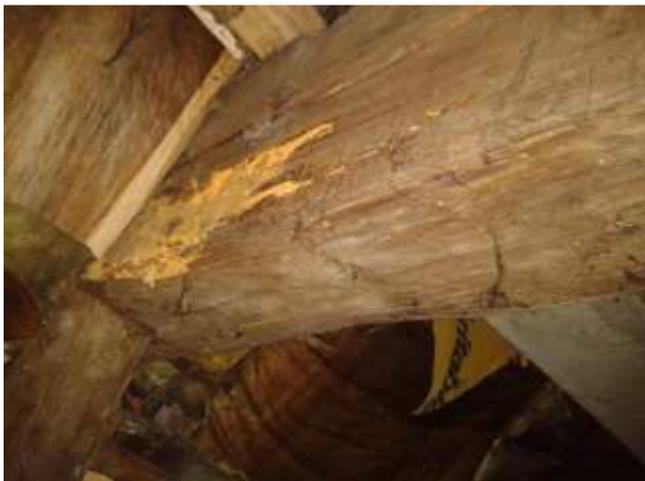
Niveau	Parties d'Immeuble bâties et non bâties visitées (1)	Ouvrages Parties d'ouvrages et éléments à examiner (2)	Résultat du diagnostic d'infestation (3) et constatations
3	Grenier	charpente	• Plafond : Indices d'autres agents de dégradation biologique du bois (Capricorne) . Absence d'indices d'infestation de termites

INS016  
Maison - Grenier  
PHMP2 : charpente  
Capricorne

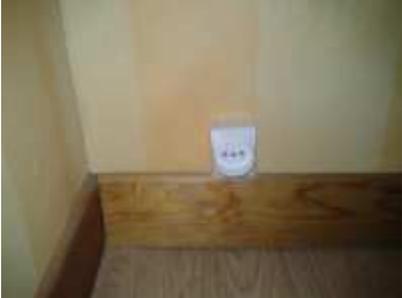
### N° Fiche : B3 Prise de terre et installation de mise à la terre

N° Article (1)	Libellé des anomalies	Mesure compensatoire correctement mise en œuvre	
		Article (2)	Libellé (3)
B3.3.04a	La connexion à la liaison équipotentielle principale de certaines canalisations métalliques de gaz, d'eau, de chauffage central et de conditionnement, n'est pas visible.		
B3.3.06a	Des circuits ne comportent pas de conducteur de protection relié à la terre. <i>(Exemple : chambres situées à l'étage: Conducteur de protection)</i>

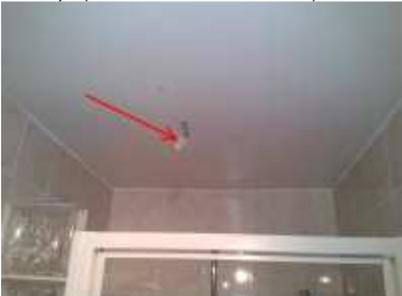
### N° Fiche : B6 Respect des règles liées aux zones dans chaque local contenant une baignoire ou une douche

N° Article (1)	Libellé des anomalies	Mesure compensatoire correctement mise en œuvre	
		Article (2)	Libellé (3)
B6.3.1a	Local contenant une baignoire ou une douche : l'installation électrique ne répond pas aux prescriptions particulières appliquées à ce local (adéquation entre l'emplacement où est installé le matériel électrique et les caractéristiques de ce dernier – respect des règles de protection contre les chocs électriques liées aux zones). <i>(Salle d'eau et salle de bain)</i>

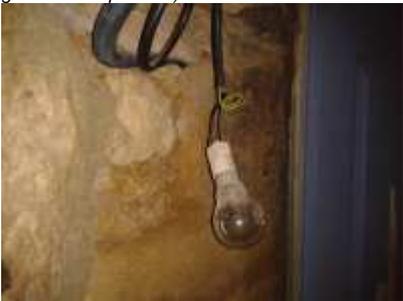
## N° Fiche : B7 Matériels présentant des risques de contact direct avec des éléments sous tension

N° Article (1)	Libellé des anomalies	Mesure compensatoire correctement mise en œuvre	
		Article (2)	Libellé (3)
B7.3c1	Des conducteurs ne sont pas placés dans des conduits, goulottes ou plinthes en matière isolante jusqu'à leur pénétration dans le matériel électrique qu'ils alimentent. <i>(Exemple : cellier: Conducteurs non protégés mécaniquement par conduits, goulottes ou plinthes)</i>

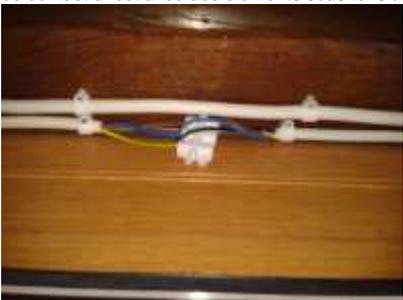
B7.3d	L'installation électrique comporte des matériels électriques dont les parties actives nues sous tension sont accessibles. <i>(Véranda: Matériel présentant des risques de contact direct avec des éléments sous tension)</i>

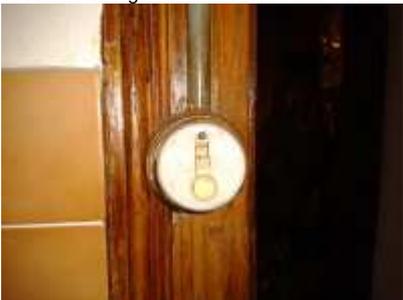
## N° Fiche : B8 Matériels électriques vétustes ou inadaptés à l'usage

N° Article (1)	Libellé des anomalies	Mesure compensatoire correctement mise en œuvre	
		Article (2)	Libellé (3)
B8.3a	L'installation comporte des matériels électriques vétustes. <i>(Exemple : cuisine ; ensemble du logement: Matériel vétuste ou inadapté)</i>
