SYNTHESE DES DIAGNOSTICS REALISES
ETABLI LE MARDI 3 JUILLET 2018

DOSSIER N°: 18_07_MP_331_TOUSSAINT

ADRESSE DES LOCAUX VISITES	
<p>MAISON 2 IMPASSE TALBOT 24220 SAINT-CYPRIEN</p>

DIAGNOSTICS REALISES		
<input checked="" type="checkbox"/> Gaz	<input type="checkbox"/> Surface	<input checked="" type="checkbox"/> Electricité
<input checked="" type="checkbox"/> DPE	<input checked="" type="checkbox"/> Amiante	<input type="checkbox"/> Assainissement
<input checked="" type="checkbox"/> Plomb	<input checked="" type="checkbox"/> Termites	<input checked="" type="checkbox"/> ERNT

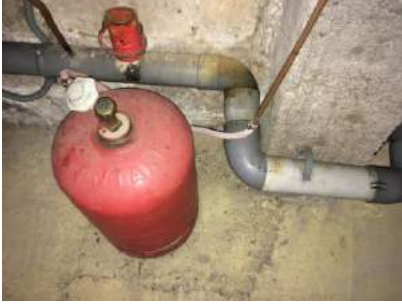
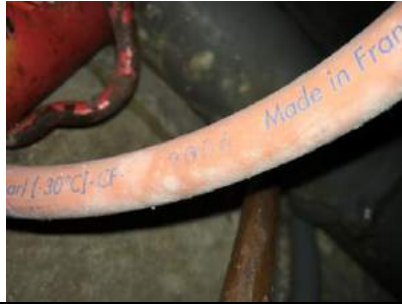
principale		
Pt. de contrôle (3)	A1 (4), A2 (5) ou DGI (6)	Risque
C6.7d4	A1	fuite de gaz à travers une lyre détériorée (par exemple : fissures, craquelures).
Anomalie : La lyre GPL en caoutchouc armé a une date limite d'utilisation non lisible ou dépassée. Préconisations : Remplacer la lyre par une lyre conforme "NF GAZ" n'excédant pas 0,70m.		Photos :

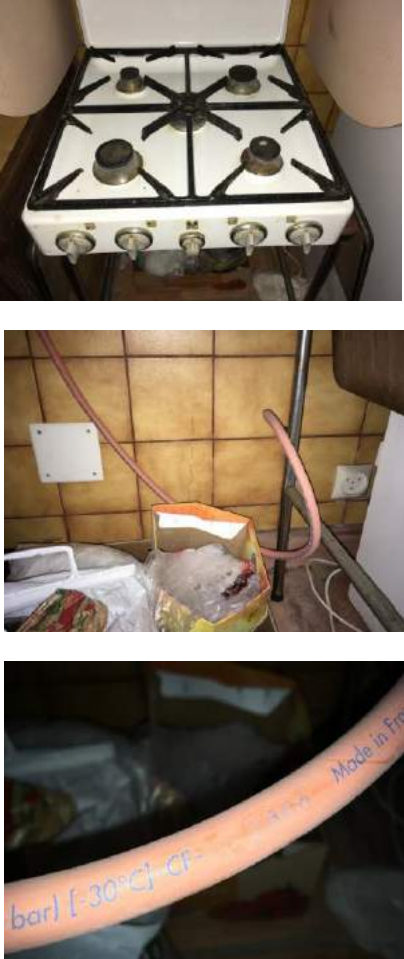
Pt. de contrôle (3)	A1 (4), A2 (5) ou DGI (6) 32c (7)	Pièce/ Local	Risque
C10.14	A1	Cuisine	Fuite de gaz consécutive à des fissures ou craquelures.
<p>Anomalie : La date limite d'utilisation du tuyau d'alimentation n'est pas lisible ou est dépassée.</p>			<p>Photos :</p>

<p>Préconisations : Changer le tuyau flexible de raccordement en gaz dont la date d'utilisation est dépassée.</p>

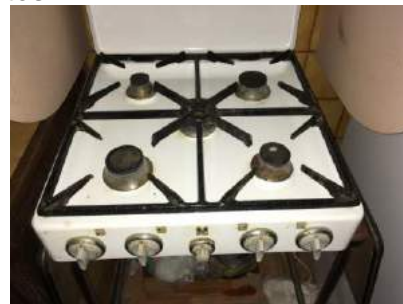
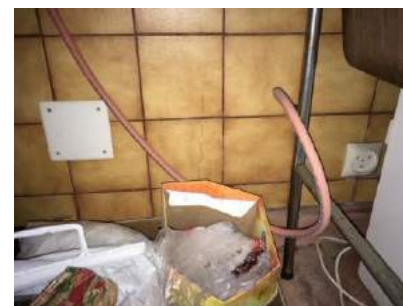
Pt. de contrôle (3)	A1 (4), A2 (5) ou DGI (6) 32c (7)	Pièce/ Local	Risque
C7.8a1	A1	Cuisine	L'absence de robinet ou son inaccessibilité exclut la possibilité de couper l'arrivée du gaz à l'appareil (par exemple, dans le cas de dé-raccordement accidentel ou de rupture du tube souple, pour son remplacement ou en cas d'incident sur l'appareil). Il existe un risque de fausse manœuvre si un robinet n'est pas obturé par un bouchon alors qu'il ne dessert aucun appareil. Cette fausse manœuvre peut entraîner un dégagement incontrôlé de gaz et donc un risque d'explosion. Le même risque existe si une tuyauterie en aval d'un robinet n'est pas obturée par un bouchon vissé, alors qu'elle n'est raccordée à aucun appareil.

Ajouter le robinet de commande.

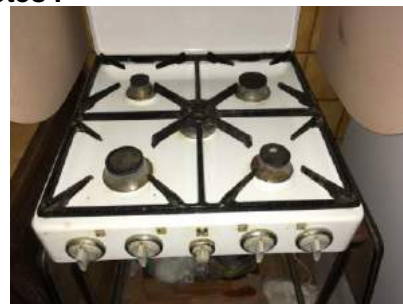
Pt. de contrôle (3)	A1 (4), A2 (5) ou DGI (6) 32c (7)	Pièce/ Local	Risque
C15.20.1	A1	Cuisine	Risque d'intoxication au monoxyde de carbone (CO) causée par une mauvaise évacuation des produits de combustion.

Ajouter une sortie d'air dans le local équipé ou prévu pour un appareil d'utilisation.

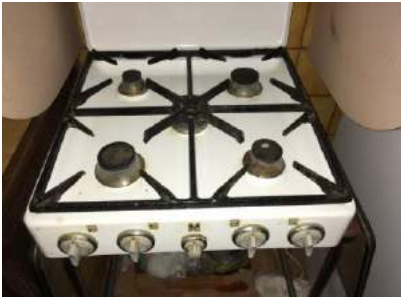
Pt. de contrôle (3)	A1 (4), A2 (5) ou DGI (6) 32c (7)	Pièce/ Local	Risque
C14.19.1	A2	Cuisine	Risque d'intoxication au monoxyde de carbone (CO) causée par une mauvaise combustion.
Anomalie : le local équipé ou prévu pour un appareil d'utilisation n'est pas pourvu d'une amenée d'air.			Photos :

Préconisations : Ajouter l'amenée d'air.

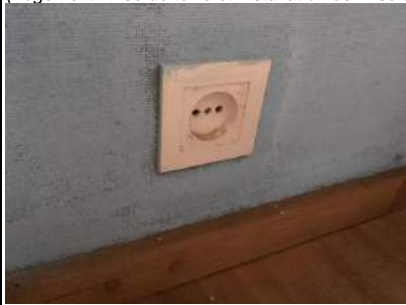
N° Article (1)	Libellé des anomalies	Mesure compensatoire correctement mise en œuvre	
		Article (2)	Libellé (3)
B3.3.06a1	Au moins un socle de prise de courant ne comporte pas de broche de terre. <i>(Logement:Prise de terre et installation de mise à la terre)</i>

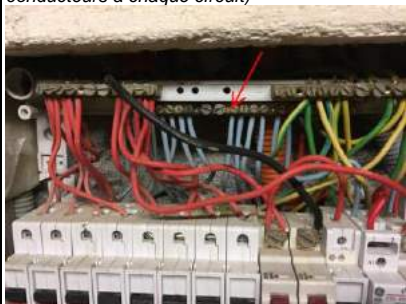
N° Article (1)	Libellé des anomalies	Mesure compensatoire correctement mise en œuvre	
		Article (2)	Libellé (3)
B4.3c	Plusieurs CIRCUITS disposent d'un CONDUCTEUR NEUTRE commun dont les CONDUCTEURS ne sont pas correctement protégés contre les surintensités. <i>(Tableau électrique:Dispositif de protection contre les surintensités adapté à la section des conducteurs à chaque circuit)</i>

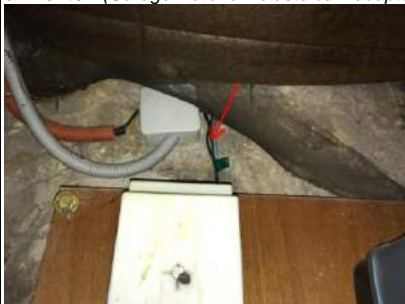
N° Article (1)	Libellé des anomalies	Mesure compensatoire correctement mise en œuvre	
		Article (2)	Libellé (3)
B8.3e	<p>Au moins un CONDUCTEUR isolé n'est pas placé sur toute sa longueur dans un conduit, une goulotte, une plinthe ou une huisserie, en matière isolante ou métallique, jusqu'à sa pénétration dans le MATERIEL ELECTRIQUE qu'il alimente. <i>(Garage:Matériel vétuste ou inadapté)</i></p>

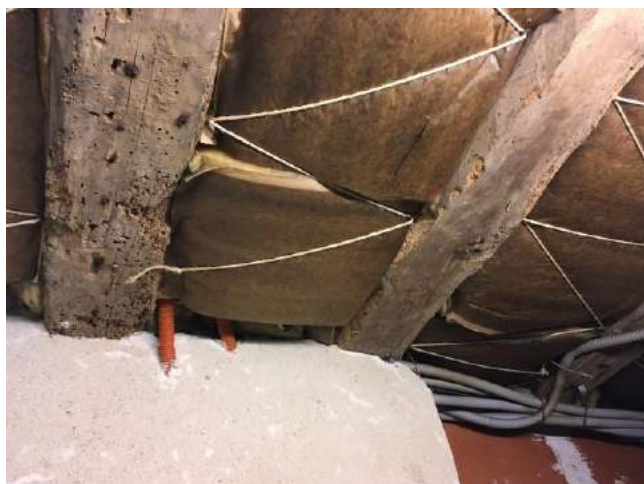
Niveau	Parties d'Immeuble bâties et non bâties visitées (1)	Ouvrages Parties d'ouvrages et éléments à examiner (2)	Résultat du diagnostic d'infestation (3) et constatations
-1	Garage	Poutre maitresse	• Plafond : Indices d'autres agents de dégradation biologique du bois (Insectes à Larves Xylophages (ILX)) .

INS002
Maison - Garage
PH2 : Poutre maitresse
Insectes à Larves Xylophages (ILX)
