SYNTHESE DES DIAGNOSTICS REALISES
ETABLI LE MARDI 10 JUIN 2014

DOSSIER N°: 14-06-CT-12_KEENAN

ADRESSE DES LOCAUX VISITES	
<p>MAISON LE MONTAUD 24220 BERBIGUIERES</p>

DIAGNOSTICS REALISES		
<input checked="" type="checkbox"/> Gaz	<input type="checkbox"/> Surface	<input checked="" type="checkbox"/> Electricité
<input checked="" type="checkbox"/> DPE	<input checked="" type="checkbox"/> Amiante	<input type="checkbox"/> Assainissement
<input type="checkbox"/> Plomb	<input checked="" type="checkbox"/> Termites	<input checked="" type="checkbox"/> ERNT

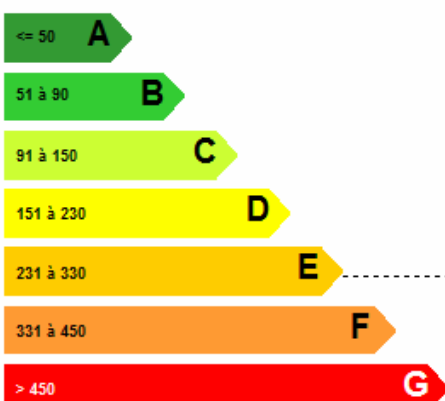
Logement

289,7

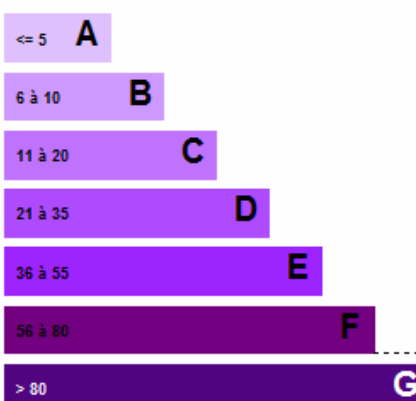
Estimation des émissions : 79,4 kg éqCO₂/m².an

Logement

79,4

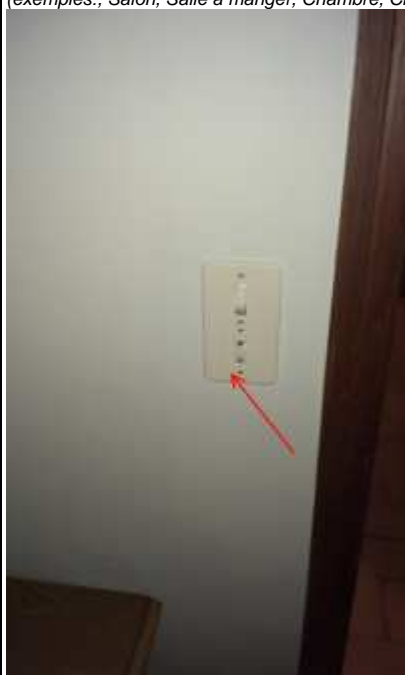
N°Fiche : B3 Prise de terre et installation de mise à la terre

N°Article (1)	Libellé des anomalies	Mesure compensatoire correctement mise en œuvre	
		Article (2)	Libellé (3)
B3.3.01d	La valeur de la résistance de la prise de terre n'est pas adaptée au courant différentiel résiduel (sensibilité) du ou des dispositifs différentiels protégeant l'ensemble de l'installation électrique.		
B3.3.06a	Des circuits ne comportent pas de conducteur de protection relié à la terre. (exemples.: Salon, Salle à manger, Chambre, Chambre 2)

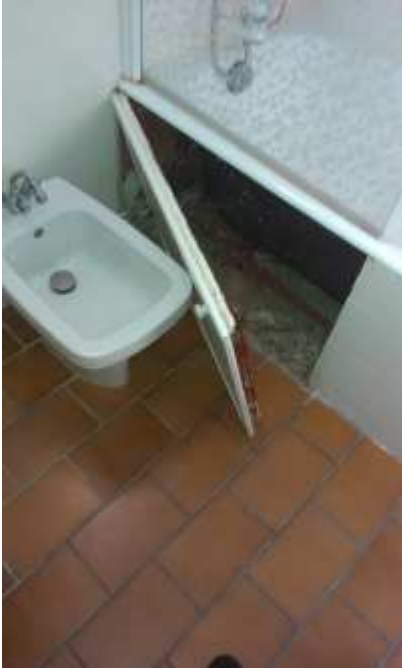
N° Fiche : B6 Respect des règles liées aux zones dans chaque local contenant une baignoire ou une douche

N° Article (1)	Libellé des anomalies	Mesure compensatoire correctement mise en œuvre	
		Article (2)	Libellé (3)
B6.3.1c	<p>Local contenant une baignoire ou une douche : le matériel électrique placé sous la baignoire est accessible sans avoir à retirer le tablier ou la trappe à l'aide d'un outil. <i>(Salle de bain)</i></p>

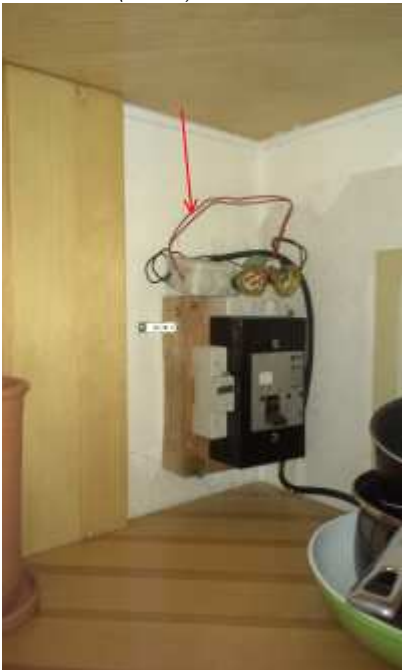
N° Fiche : B7 Matériels présentant des risques de contact direct avec des éléments sous tension

N° Article (1)	Libellé des anomalies	Mesure compensatoire correctement mise en œuvre	
		Article (2)	Libellé (3)
B7.3c1	<p>Des conducteurs ne sont pas placés dans des conduits, goulottes ou plinthes en matière isolante jusqu'à leur pénétration dans le matériel électrique qu'ils alimentent. <i>(Cuisine)</i></p>
