DOSSIER DE DIAGNOSTICS TECHNIQUES

Réf dossier n° PM24092101

Type de bien : **Maison individuelle**

LE PONTET

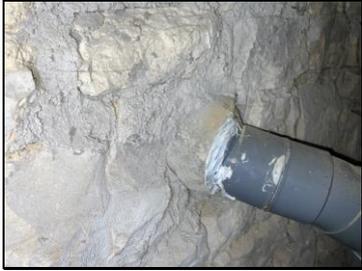
Repérage	Date	
Réf : R1	24/09/2021

Matériau ou produit	Résultat
	Conduits	Présence d'amiante
	Bâtiment / Niveau	Local
	Sous sol	Cave
Recommandation		
Evaluation Périodique

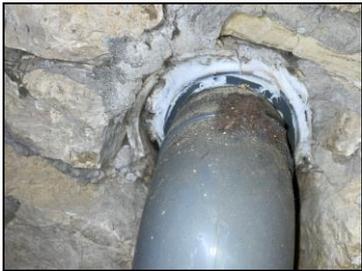
Repérage	Date	
Réf : R2	24/09/2021

Matériau ou produit	Résultat
	Conduits	Présence d'amiante
	Bâtiment / Niveau	Local
	Sous sol	Cave
Recommandation		
Evaluation Périodique

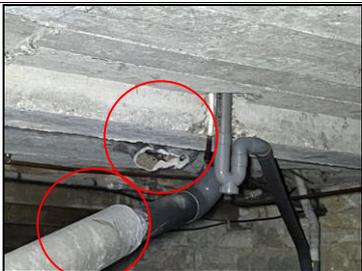
Repérage	Date	
Réf : R3	24/09/2021

Matériau ou produit	Résultat
	Conduits	Présence d'amiante
	Bâtiment / Niveau	Local
	Sous sol	Vide sanitaire
Recommandation		
Evaluation Périodique
