SYNTHESE DES DIAGNOSTICS REALISES
ETABLI LE MERCREDI 2 OCTOBRE 2019

DOSSIER N°: 19_10_MOLINES

ADRESSE DES LOCAUX VISITES	
<p>MAISON LE BOURG 24220 BERBIGUIERES</p>

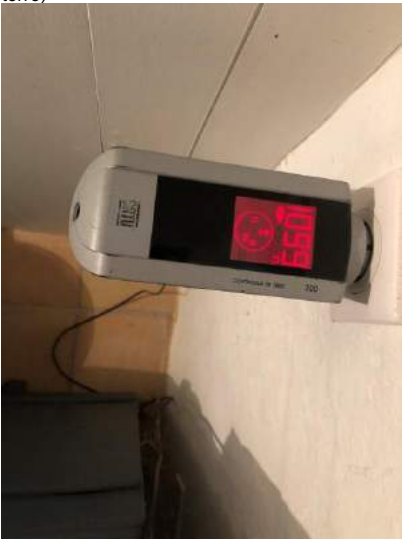
N° Fiche : B3 Prise de terre et installation de mise à la terre

N° Article (1)	Libellé des anomalies	Mesure compensatoire correctement mise en œuvre	
		Article (2)	Libellé (3)
B3.3.01d	<p>La valeur de la résistance de la prise de terre n'est pas adaptée au courant différentiel résiduel (sensibilité) du ou des dispositifs différentiels protégeant l'ensemble de l'installation électrique. <i>Pour un différentiel dont la sensibilité est à 500 mA, la valeur maximale admissible de la résistance de terre est de 100 Ohms (Logement:Prise de terre et installation de mise à la terre)</i></p>

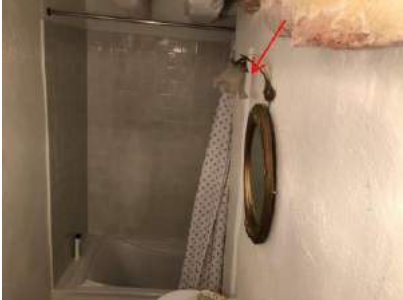
N° Fiche : B6 Respect des règles liées aux zones dans chaque local contenant une baignoire ou une douche

N° Article (1)	Libellé des anomalies	Mesure compensatoire correctement mise en œuvre	
		Article (2)	Libellé (3)
B6.3.1a	<p>Local contenant une baignoire ou une douche : l'installation électrique ne répond pas aux prescriptions particulières appliquées à ce local (adéquation entre l'emplacement où est installé le MATERIEL ELECTRIQUE et les caractéristiques de ce dernier – respect des règles de protection contre les chocs électriques liées aux zones). (Salle de bain:Respect des règles de sécurité dans une pièce d'eau (salle d'eau, salle de bain, ...))</p>

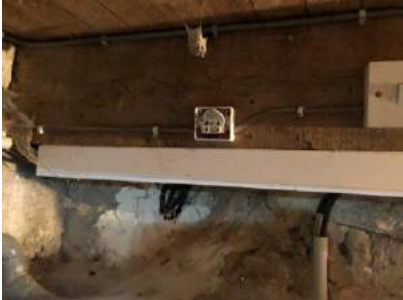
N° Fiche : B7 Matériels présentant des risques de contact direct avec des éléments sous tension

N° Article (1)	Libellé des anomalies	Mesure compensatoire correctement mise en œuvre	
		Article (2)	Libellé (3)
B7.3a	<p>L'ENVELOPPE d'au moins un matériel est manquante ou détériorée. (Cave:Matériel présentant des risques de contact direct avec des éléments sous tension)</p>

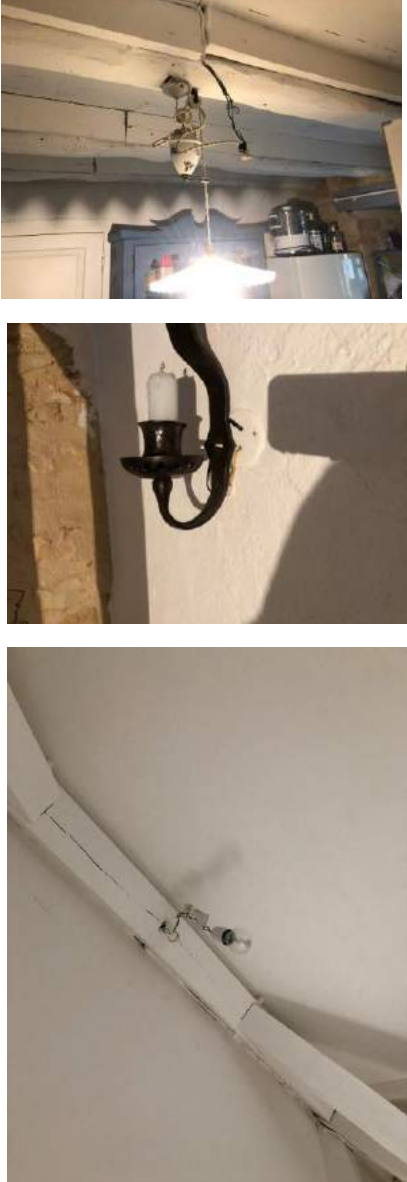
N° Article (1)	Libellé des anomalies	Mesure compensatoire correctement mise en œuvre	
		Article (2)	Libellé (3)
B7.3d	<p>L'installation électrique comporte au moins une CONNEXION avec une partie active nue sous tension accessible. <i>(Cuisine , Salle de bain 2:Matériel présentant des risques de contact direct avec des éléments sous tension)</i></p>

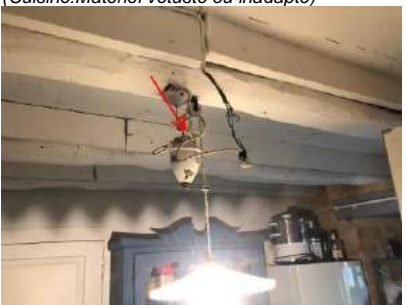
N° Fiche : B8 Matériels électriques vétustes ou inadaptés à l'usage

N° Article (1)	Libellé des anomalies	Mesure compensatoire correctement mise en œuvre	
		Article (2)	Libellé (3)
B8.3a	<p>L'installation comporte au moins un MATERIEL ELECTRIQUE vétuste. <i>(Cuisine:Matériel vétuste ou inadapté)</i></p>

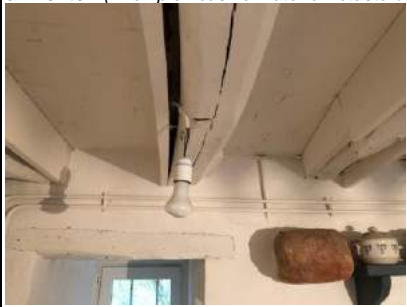
N° Article (1)	Libellé des anomalies	Mesure compensatoire correctement mise en œuvre	
		Article (2)	Libellé (3)
B8.3e	<p>Au moins un CONDUCTEUR isolé n'est pas placé sur toute sa longueur dans un conduit, une goulotte, une plinthe ou une huisserie, en matière isolante ou métallique, jusqu'à sa pénétration dans le MATERIEL ELECTRIQUE qu'il alimente. <i>(Exemple : cuisine:Matériel vétuste ou inadapté)</i></p>

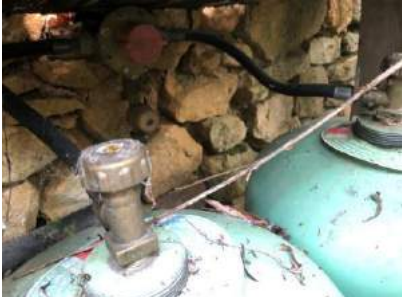
principale		
Pt. de contrôle (3)	A1 (4), A2 (5) ou DGI (6)	Risque
C6.7d4	A1	fuite de gaz à travers une lyre détériorée (par exemple : fissures, craquelures).
Anomalie : La lyre GPL en caoutchouc armé a une date limite d'utilisation non lisible ou dépassée.		Photos :

Préconisations : Remplacer la lyre par une lyre conforme "NF GAZ" n'excédant pas 0,70m.

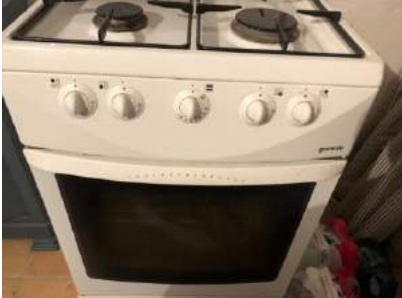
Appareil : Table de cuisson- GORENJE- Inconnu			
Pt. de contrôle (3)	A1 (4), A2 (5) ou DGI (6) 32c (7)	Pièce/ Local	Risque
C14.19.1	A2	Cuisine	Risque d'intoxication au monoxyde de carbone (CO) causée par une mauvaise combustion.
Anomalie : le local équipé ou prévu pour un appareil d'utilisation n'est pas pourvu d'une amenée d'air. Préconisations : Ajouter l'amenée d'air.			Photos :

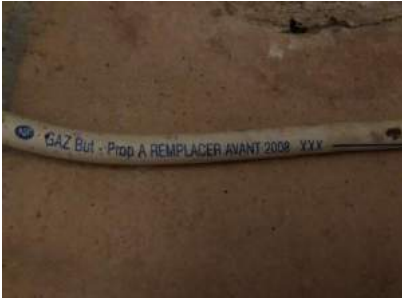
Appareil : Table de cuisson- GORENJE- Inconnu			
Pt. de contrôle (3)	A1 (4), A2 (5) ou DGI (6) 32c (7)	Pièce/ Local	Risque
C10.14	A1	Cuisine	Fuite de gaz consécutive à l'emploi de tubes souples ou tuyaux flexibles non appropriés.
Anomalie : La date limite d'utilisation du tuyau d'alimentation n'est pas lisible ou est dépassée. Préconisations : Changer le tuyau flexible de raccordement en gaz dont la date d'utilisation est dépassée.			Photos :

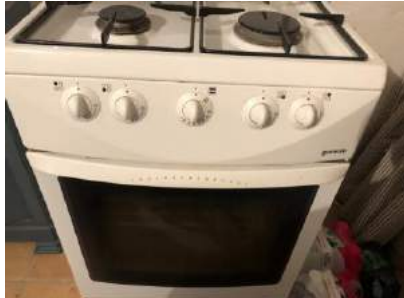
Appareil : Table de cuisson- GORENJE- Inconnu			
Pt. de contrôle (3)	A1 (4), A2 (5) ou DGI (6) 32c (7)	Pièce/ Local	Risque
C15.20.1	A1	Cuisine	Risque d'intoxication au monoxyde de carbone (CO) causée par une mauvaise évacuation des produits de combustion.
Anomalie : Le local équipé ou prévu pour un appareil d'utilisation n'est pas pourvu de sortie d'air.			Photos :

Préconisations : Ajouter une sortie d'air dans le local équipé ou prévu pour un appareil d'utilisation.

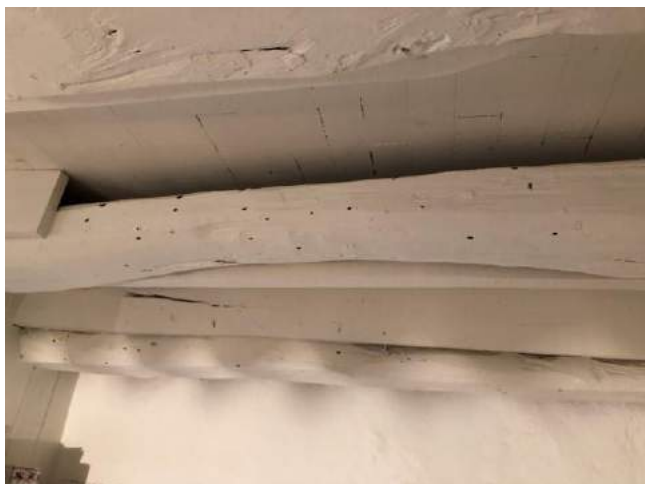
INS002
Maison - Cuisine
PH2 : Poutre maitresse
Insectes à Larves Xylophages (ILX)
