## DOSSIER DE DIAGNOSTICS TECHNIQUES

Réf dossier n° PM17061901

Type de bien : **Maison individuelle et Dépendances**

**LE BOURG**

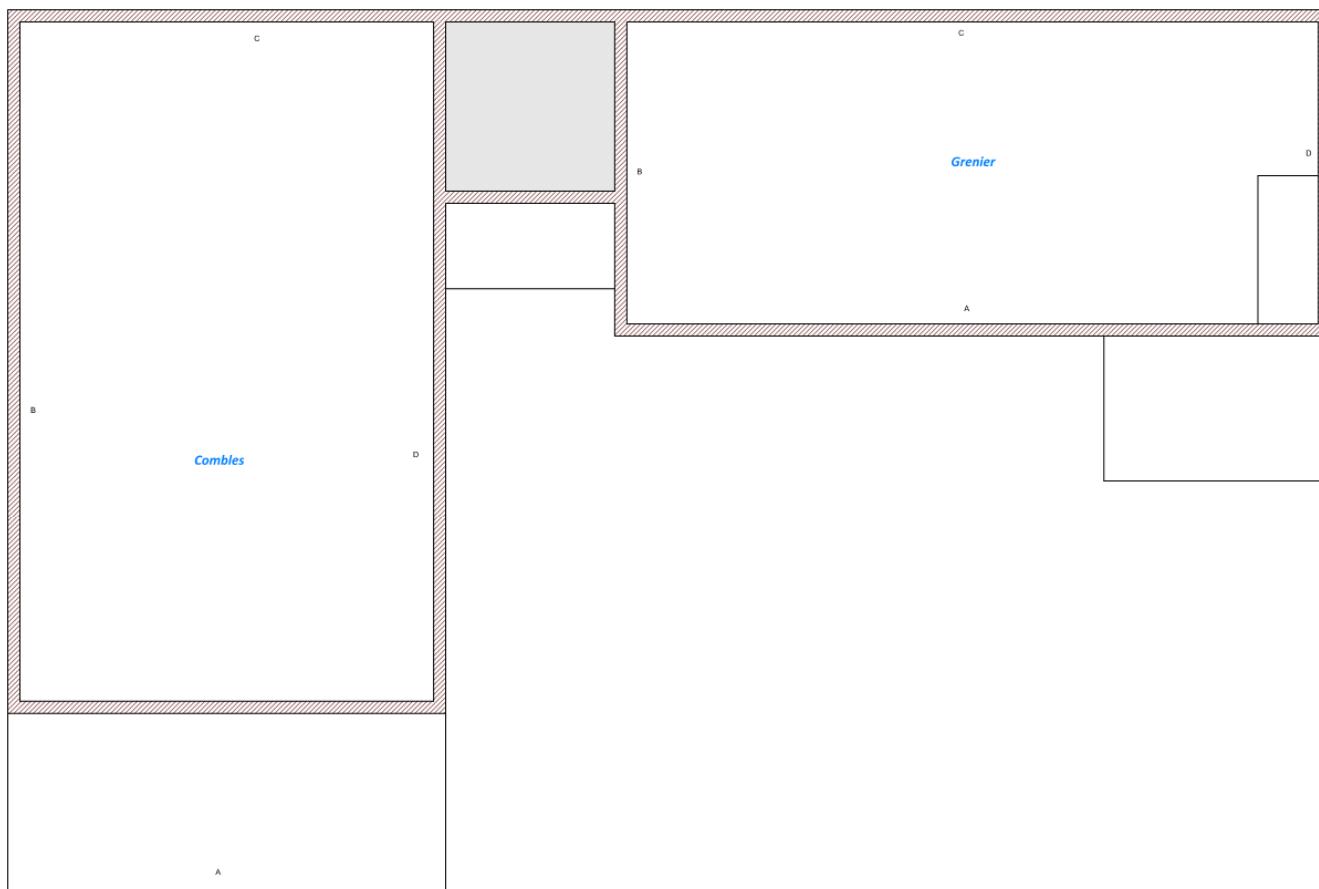
## 1er étage

<b>CROQUIS DE SITUATION</b>		<b>Référence</b> PM17061901	<b>Opérateur</b> MR MINARD PHILIPPE	<b>Niveau</b> 1er étage	<b>2/6</b>
<b>Propriétaire</b> MME MOREL JEANNE			<b>Adresse</b> LE BOURG 24480 URVAL

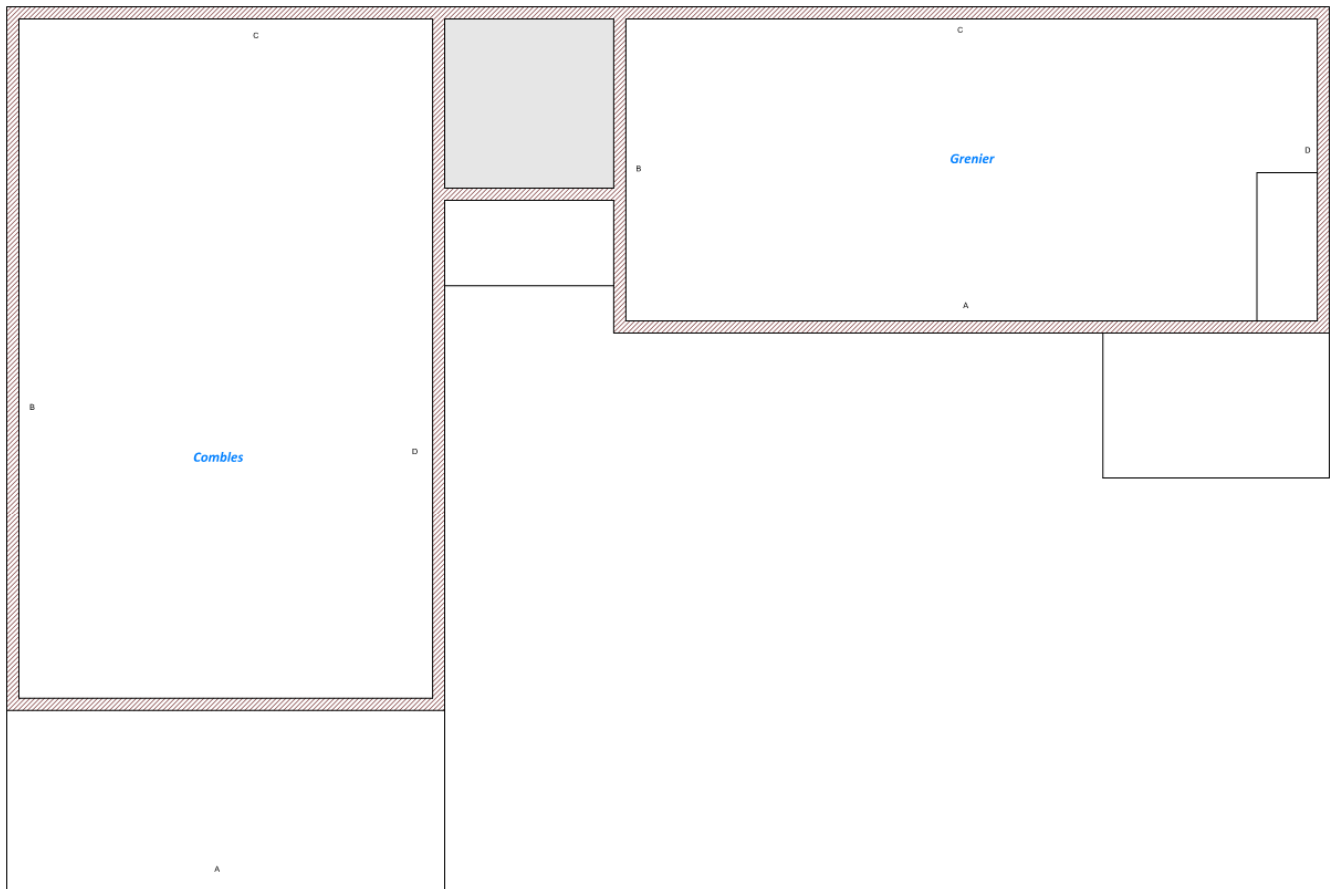
## 1er étage

PLANCHE DE REPERAGE		Référence	Opérateur	Niveau	1er étage	2/6
Propriétaire	MME MOREL JEANNE	PM17061901	MR MINARD PHILIPPE	Adresse		
			LE BOURG 24480 URVAL

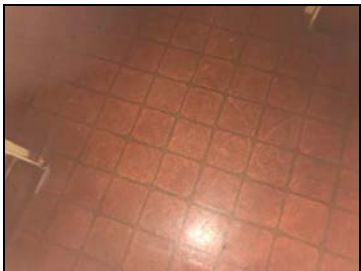
<i>Repérage</i>	<i>Date</i>	
Réf : R1	17/06/2019

<b>Matériau ou produit</b>	<b>Résultat</b>
	linoléum	Présence d'amiante
	<b>Bâtiment / Niveau</b>	<b>Local</b>
	Rdc	Dégagement 1
<b>Recommandation</b>		
<b>Evaluation Périodique</b>

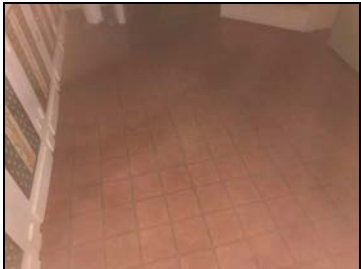
<i>Repérage</i>	<i>Date</i>	
Réf : R2	17/06/2019

<b>Matériau ou produit</b>	<b>Résultat</b>
	linoléum	Présence d'amiante
	<b>Bâtiment / Niveau</b>	<b>Local</b>
	Rdc	Salle d'eau 1
<b>Recommandation</b>		
<b>Evaluation Périodique</b>

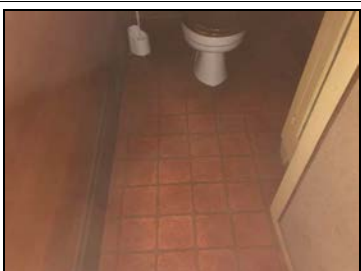
<i>Repérage</i>	<i>Date</i>	
Réf : R3	17/06/2019

<b>Matériau ou produit</b>	<b>Résultat</b>
	linoléum	Présence d'amiante
	<b>Bâtiment / Niveau</b>	<b>Local</b>
	Rdc	W.C
<b>Recommandation</b>		
<b>Evaluation Périodique</b>

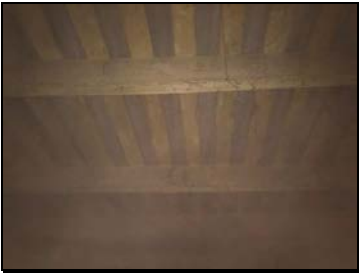
<i>Repérage</i>	<i>Date</i>	
Réf : R7	17/06/2019

<i>Matériau ou produit</i>	<i>Résultat</i>
	Plaques	Présence d'amiante
	<i>Bâtiment / Niveau</i>	<i>Local</i>
	2e étage	Combles
<i>Recommandation</i>		
<i>Evaluation Périodique</i>

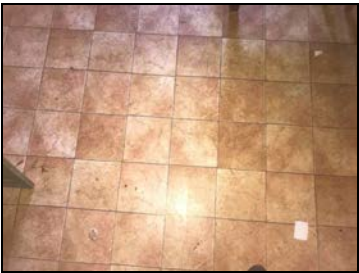
<i>Repérage</i>	<i>Date</i>	
Réf : R9	17/06/2019

<i>Matériau ou produit</i>	<i>Résultat</i>
	linoléum	Présence d'amiante
	<i>Bâtiment / Niveau</i>	<i>Local</i>
	1er étage	Pièce
<i>Recommandation</i>		
<i>Evaluation Périodique</i>

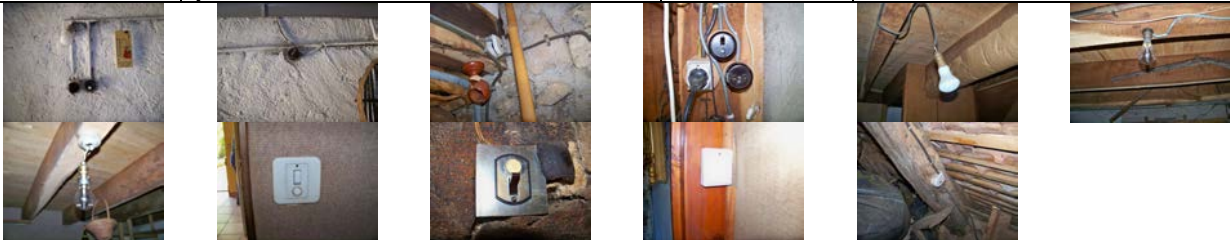
N° article (1)	Libellé et localisation (*) des anomalies	N° article (2)	Libellé des mesures compensatoires (3) correctement mises en œuvre
B8.3.a	L'installation comporte au moins un matériel électrique vétuste.  Commentaire : Interrupteurs, prises de courant, conduits métal, douilles métal, Anciens conducteurs, boîtes de connexions porcelaine, luminaires porcelaine

B8.3.b	L'installation comporte au moins un matériel électrique inadapté à l'usage.  Commentaire : Conducteurs non adaptés. Luminaires extérieurs
