SYNTHESE DES DIAGNOSTICS REALISES
ETABLI LE MERCREDI 7 AOUT 2019

DOSSIER N°: 19_08_FOURNIER

ADRESSE DES LOCAUX VISITES	
<p>MAISON RUE CROUPIERE 24170 SIORAC EN PERIGORD</p>

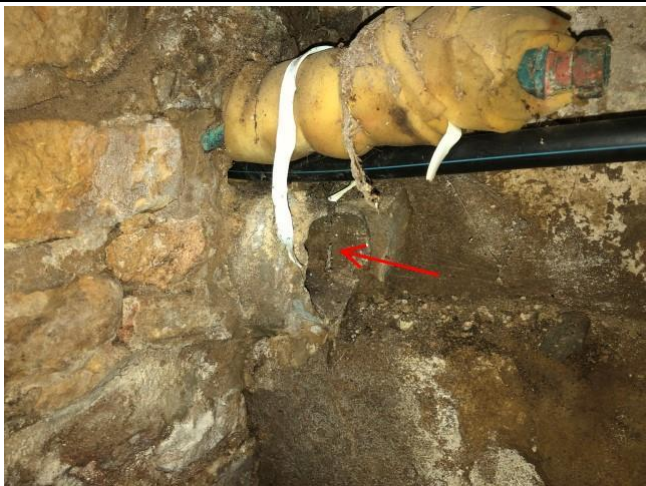
001 : fibre ciment
Cave

Grille des critères d'évaluation de l'état de conservation du matériau de la liste B	
No de dossier	19_08_FOURNIER
Date de l'évaluation	07/08/2019
Bâtiment	Maison
Local ou zone homogène	Cave
Destination déclarée du local	Cave
N° de repérage	Matériau
001	fibres ciment

Type de recommandation	Conclusion en application des dispositions de l'article R. 1334-27
EP	protection physique non étanche ou absence de protection physique, matériau non dégradé présentant un risque de dégradation faible ou à terme lié à l'environnement du matériau

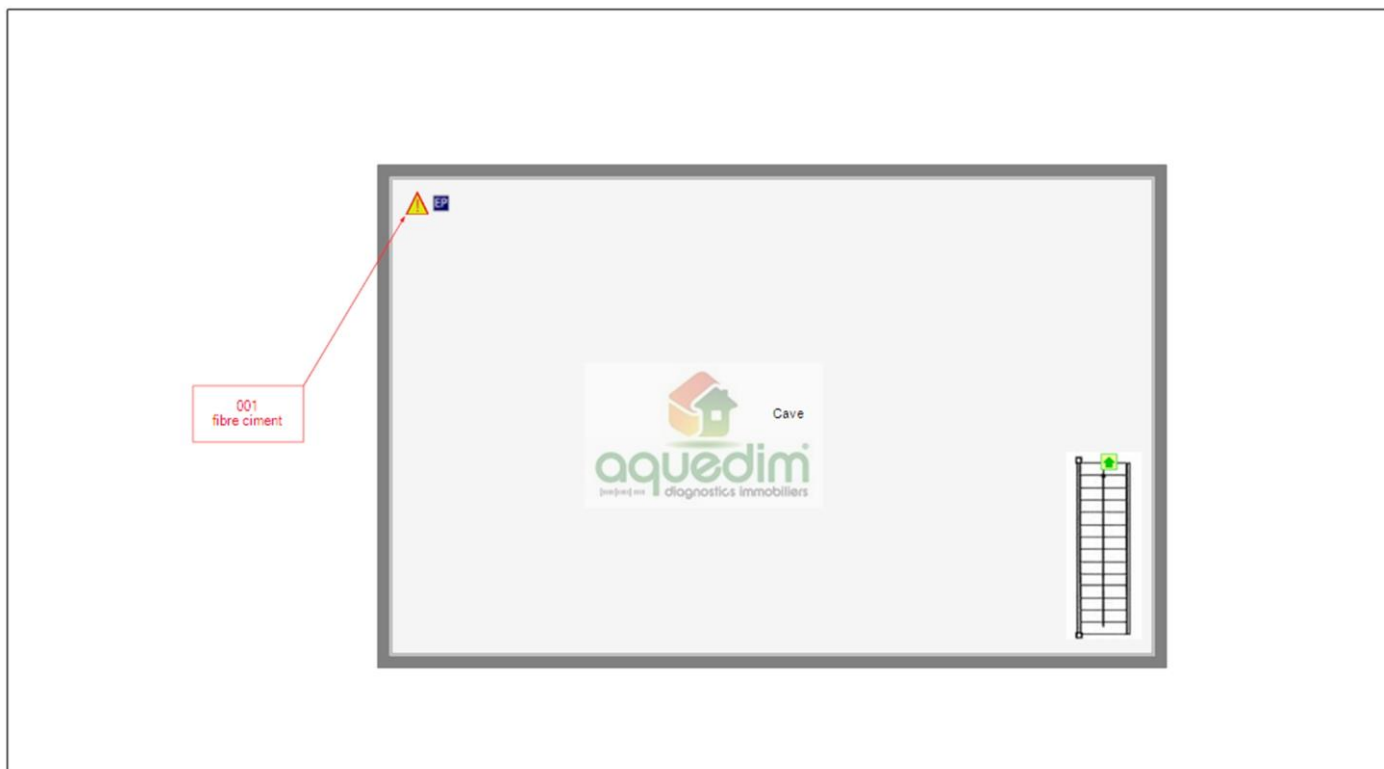
M. et Mme FOURNIER Eric et Nathalie
Maison - Rue Croupière 24170 SORAC EN PERIGORD
Niveau -1

Produit ou matériau susceptible de contenir de l'amiante
