CAT NAT FALCOZ

34 Route de Bergerac – 24220 Saint-Cyprien

DIAGNOSTIC GÉOTECHNIQUE Mission G5

Affaire n° P21-2396BDX 01-A

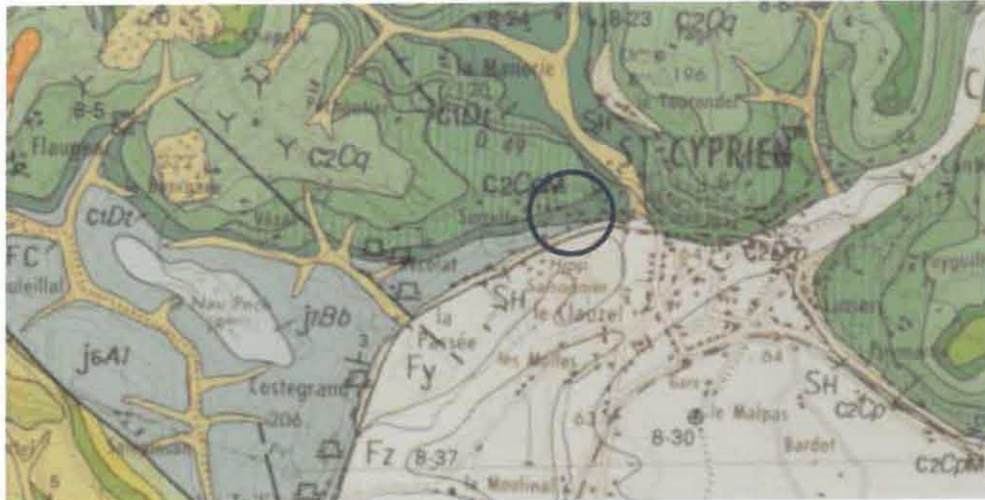
D'après la carte géologique (feuille Le Bugue au 1 / 50 000), le terrain se situe sur la Formation de Dantou (crétacé sup) composé d'argiles vertes notées C1Dt) qui recouvrent les Formations d'Allas (Kimméridgien supérieur), notées j6Al, composées par des alternances de calcaires fins ou grossiers, avec des marnes noires.

Carte géologique (Source : « infoterre.brgm.fr »)

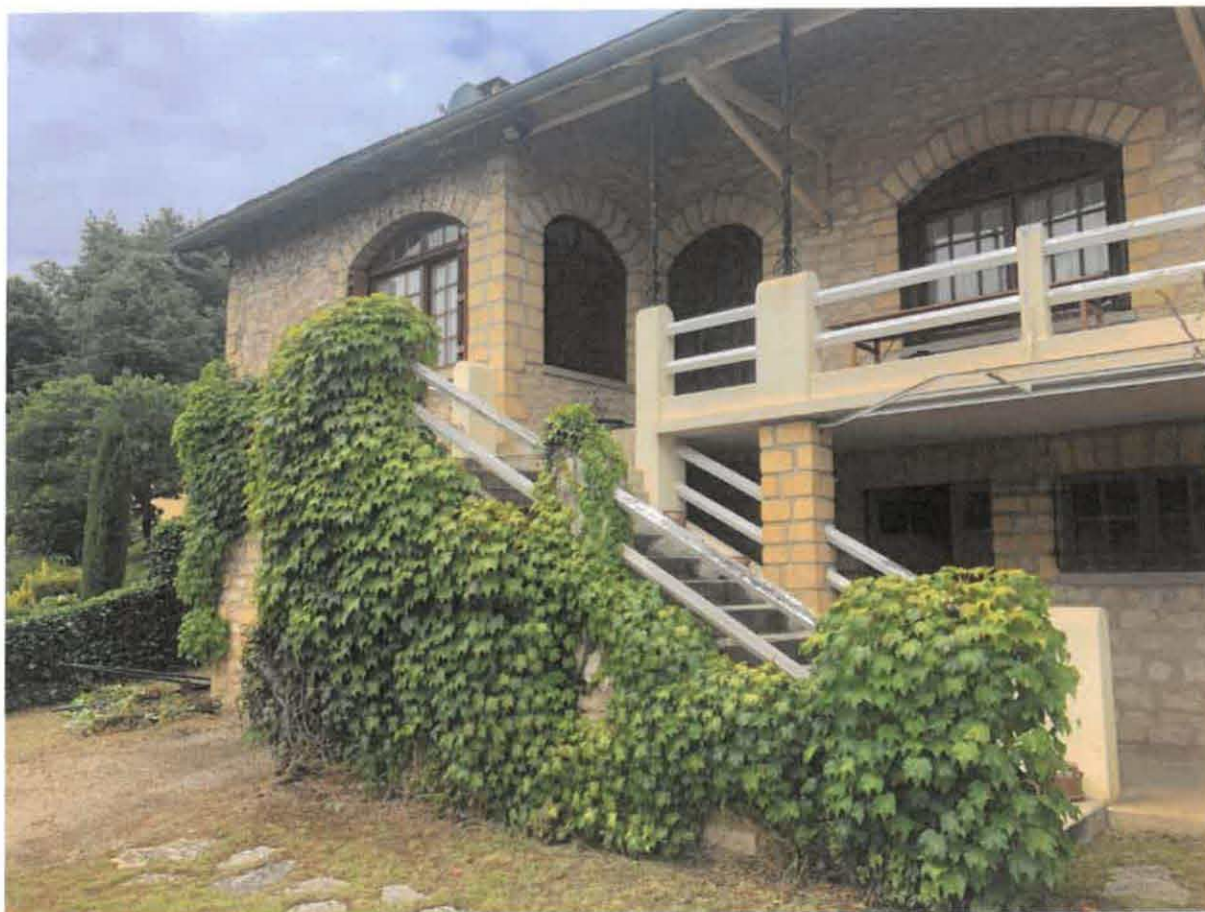
Façade Sud

Du point de vue de l'environnement végétal, on note une haie en limite de propriété côté Ouest et plusieurs arbustes autour de la construction y compris une vigne vierge ancienne au pied de l'angle Sud de l'escalier.

- Une fissure verticale en façade Ouest.
- Une fissure oblique au niveau d'un poteau d'appui de l'escalier.
- Une fissure verticale depuis la fenêtre située au-dessus du garage.
- Une fissure oblique dans l'angle Sud-Est.
- Des fissures au niveau des appuis de fenêtre en façade Sud, des fissures au sol au niveau de la courive Sud.

Ces désordres sont principalement localisés côté Sud de la maison mais le reste de la construction n'est pas exempt de désordres.

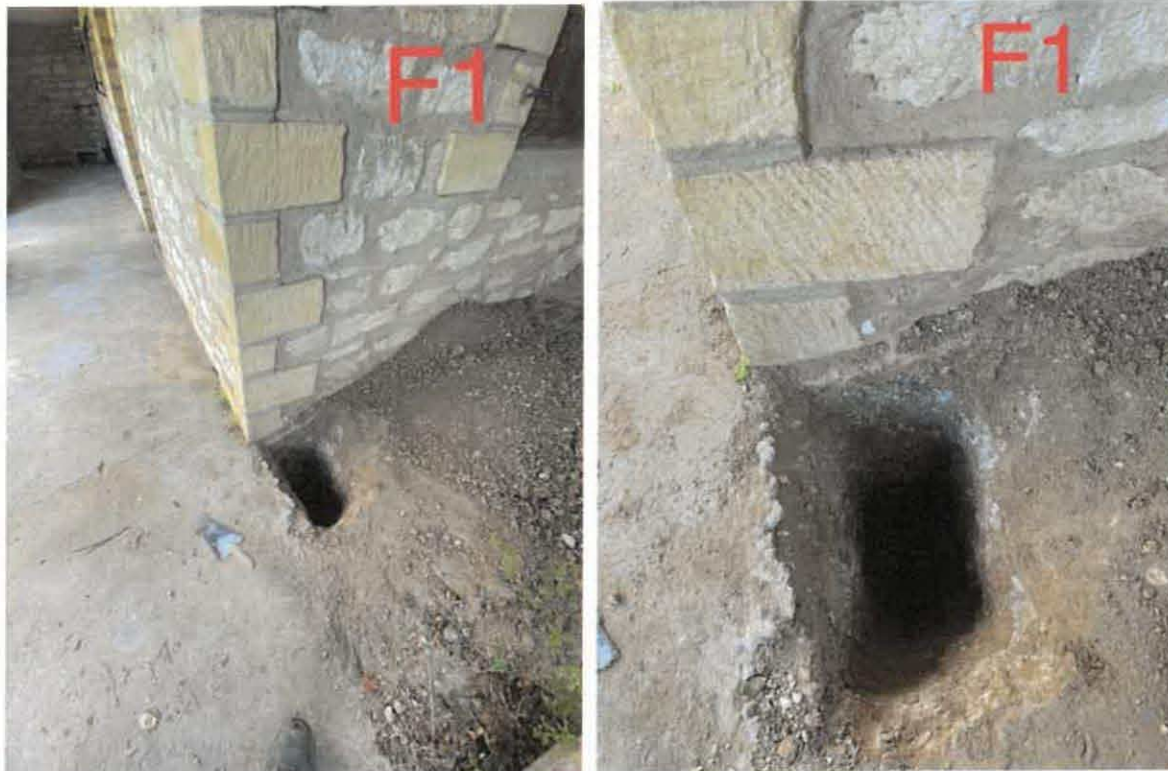
Sondage F1

Le sondage F1 réalisé côté Est de l'angle Sud-Est, montre un mur en pierres et une fondation en pierres maçonnées (pierres et béton) sans débord extérieur, avec une hauteur et un encastrement de 0,75m de profondeur dans une argile graveleuse visuellement très sèche.

- Les désordres sont principalement localisés côté aval de la construction et indiquent des tassements différentiels des fondations.
- Le sondage F1 montre un mur en pierres et une fondation en pierres maçonnées (pierres et béton) sans débord extérieur, avec une hauteur et un encastrement de 0,75m de profondeur dans une argile graveleuse visuellement très sèche.

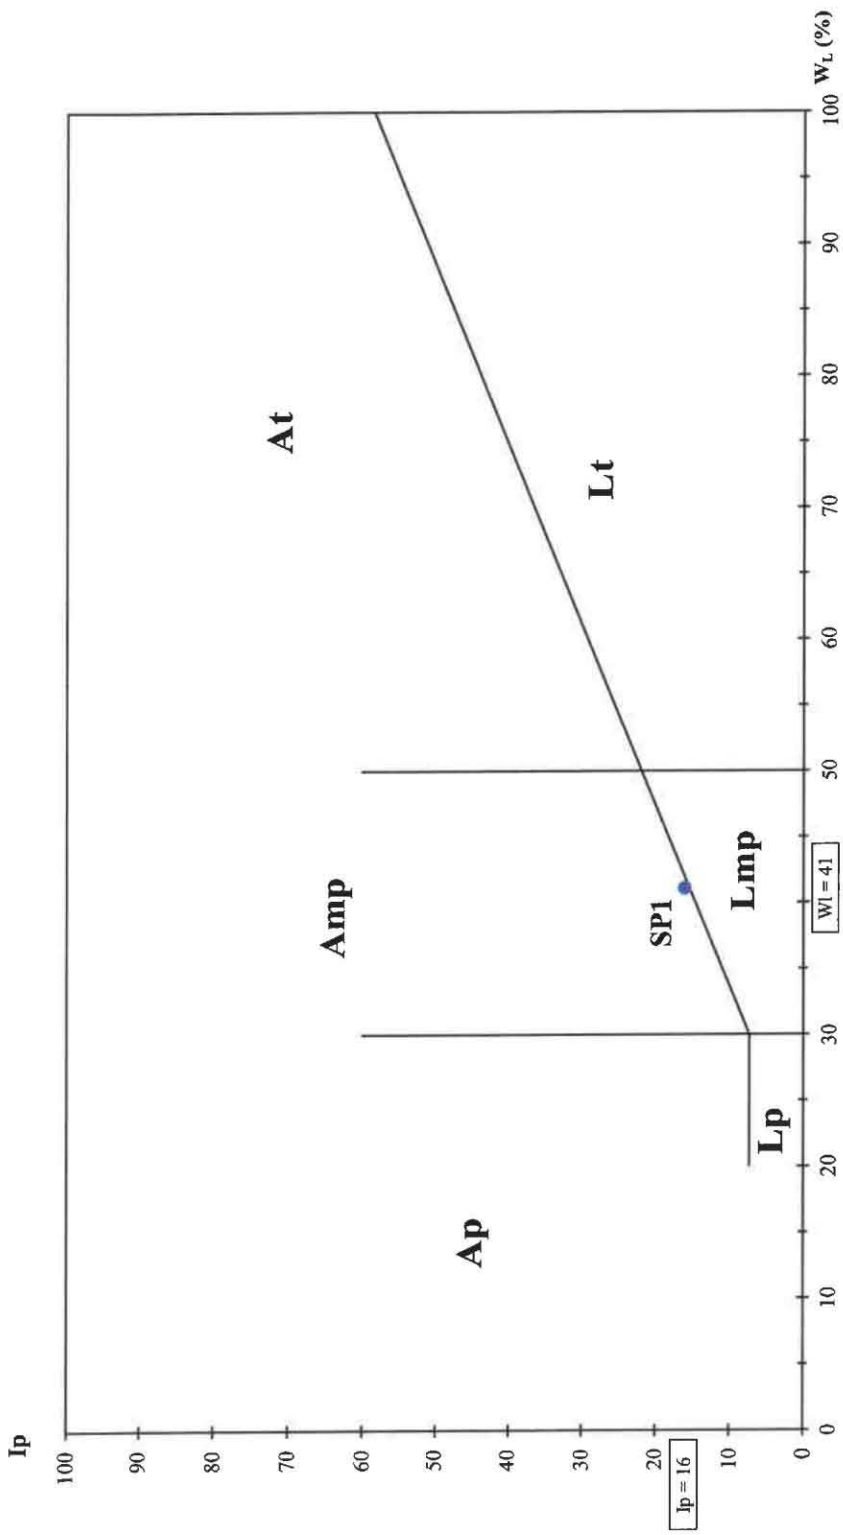
DIAGRAMME DE PLASTICITE d'après Casagrande

Avec un indice de plasticité $IP = 16$, le matériau, selon le diagramme de Casagrande est classé dans les :

Argiles moyennement plastiques.

Cet indice correspond à un potentiel de retrait-gonflement moyen ($10 < IP < 25$).

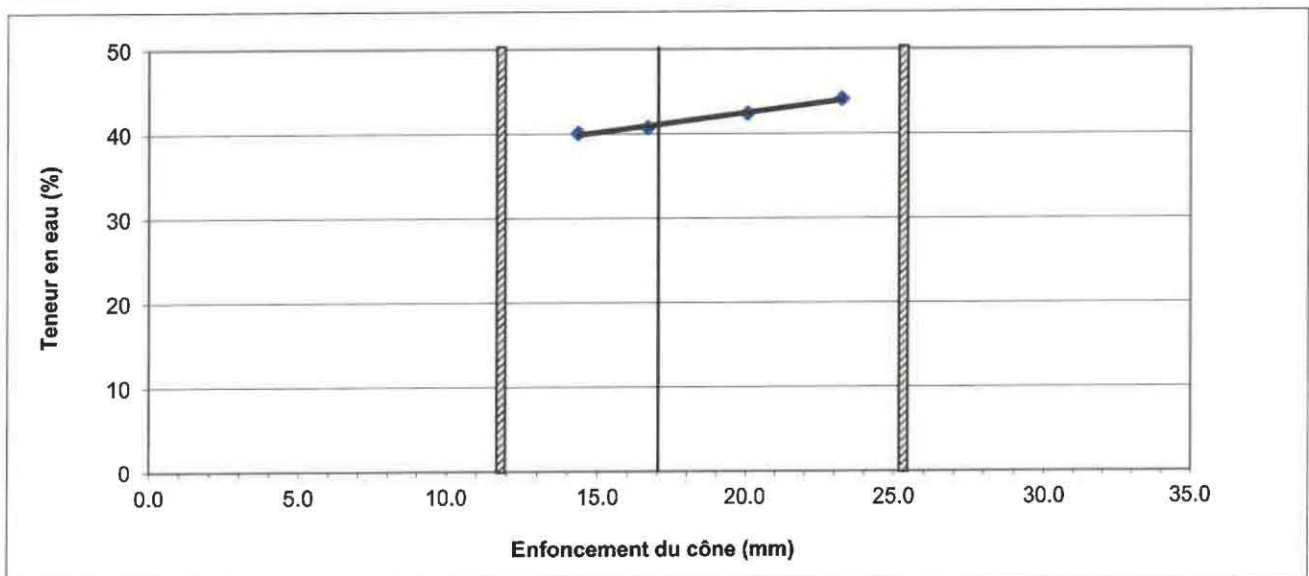
Limite de liquidité au cône de pénétration - norme NF P 94-052-1

Mesure n°	1	2	3	4
Enfoncement du cône (mm)	20.1	23.3	16.7	14.4
Teneur en eau (%)	42.4	44.1	40.7	40.1

Teneur en eau naturelle (%)	Wnat	18.4
Limite de liquidité (%)	Wl	41
Limite de plasticité (%)	Wp	25
Indice de plasticité	Ip	16
Indice de consistance	lc	1.41
Passant à 400 µm (%)	P	79.7
