SYNTHESE DES DIAGNOSTICS REALISES
ETABLI LE MERCREDI 9 OCTOBRE 2019

DOSSIER N°: 19_10_HERAUT

ADRESSE DES LOCAUX VISITES	
<p>MAISON 4 CHEMIN DE LA GARDE 24220 ST CYPRIEN</p>

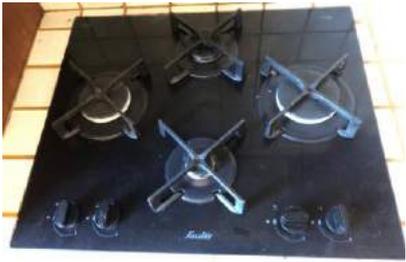
Appareil : Table de cuisson- Sauter- 4 feux gaz			
Pt. de contrôle (3)	A1 (4), A2 (5) ou DGI (6) 32c (7)	Pièce/ Local	Risque
C14.19.1	A2	Maison principale/Cuisine	Risque d'intoxication au monoxyde de carbone (CO) causée par une mauvaise combustion.
Anomalie : le local équipé ou prévu pour un appareil d'utilisation n'est pas pourvu d'une amenée d'air. Préconisations : Ajouter l'amenée d'air.			Photos :

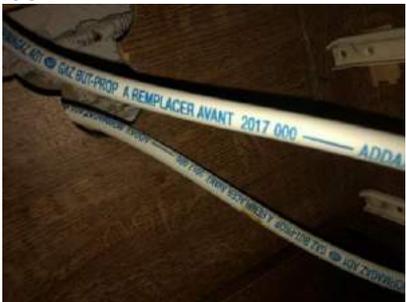
Appareil : Table de cuisson- Sauter- 4 feux gaz			
Pt. de contrôle (3)	A1 (4), A2 (5) ou DGI (6) 32c (7)	Pièce/ Local	Risque
C10.14	A1	Maison principale/Cuisine	Fuite de gaz à travers un tube souple ou un tuyau flexible détérioré.
Anomalie : La date limite d'utilisation du tuyau d'alimentation n'est pas lisible ou est dépassée. Préconisations : Changer le tuyau flexible de raccordement en gaz dont la date d'utilisation est dépassée.			Photos :

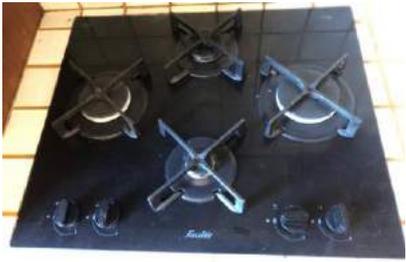
Appareil : Table de cuisson- Sauter- 4 feux gaz			
Pt. de contrôle (3)	A1 (4), A2 (5) ou DGI (6) 32c (7)	Pièce/ Local	Risque
C15.20.1	A1	Maison principale/Cuisine	Risque d'intoxication au monoxyde de carbone (CO) causée par une mauvaise évacuation des produits de combustion.
Anomalie : Le local équipé ou prévu pour un appareil d'utilisation n'est pas pourvu de sortie d'air. Préconisations : Ajouter une sortie d'air dans le local équipé ou prévu pour un appareil d'utilisation.			Photos :

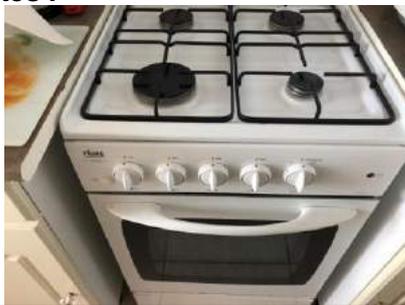
Appareil : Cuisinière- Faure- 4 feux gaz

Pt. de contrôle (3)	A1 (4), A2 (5) ou DGI (6) 32c (7)	Pièce/ Local	Risque
C14.19.1	A2	Cuisine	Risque d'intoxication au monoxyde de carbone (CO) causée par une mauvaise combustion.
Anomalie : le local équipé ou prévu pour un appareil d'utilisation n'est pas pourvu d'une amenée d'air.			Photos :

Préconisations : Ajouter l'amenée d'air.

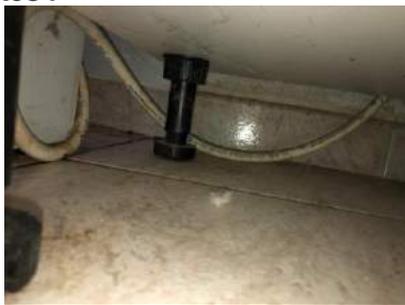
Appareil : Cuisinière- Faure- 4 feux gaz

Pt. de contrôle (3)	A1 (4), A2 (5) ou DGI (6) 32c (7)	Pièce/ Local	Risque
C10.14	A1	Cuisine	Fuite de gaz à travers un tube souple ou un tuyau flexible détérioré.
Anomalie : La date limite d'utilisation du tuyau d'alimentation n'est pas lisible ou est dépassée.			Photos :

Préconisations : Changer le tuyau flexible de raccordement en gaz dont la date d'utilisation est dépassée.

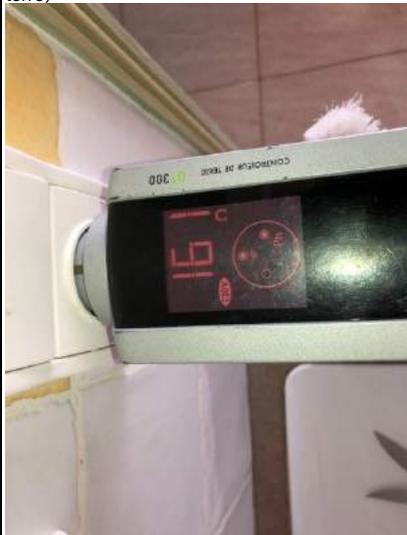
N° Article (1)	Libellé des anomalies	Mesure compensatoire correctement mise en œuvre	
		Article (2)	Libellé (3)
B3.3.01d	<p>La valeur de la résistance de la prise de terre n'est pas adaptée au courant différentiel résiduel (sensibilité) du ou des dispositifs différentiels protégeant l'ensemble de l'installation électrique.</p> <p><i>Pour un différentiel dont la sensibilité est à 500 mA, la valeur maximale admissible de la résistance de terre est de 100 Ohms (Logement:Prise de terre et installation de mise à la terre)</i></p>

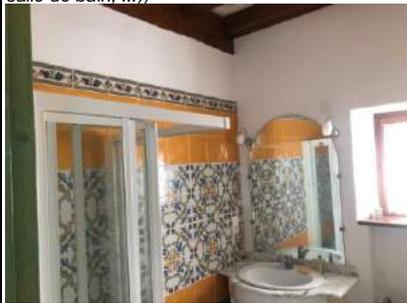
N° Fiche : B6 Respect des règles liées aux zones dans chaque local contenant une baignoire ou une douche

N° Article (1)	Libellé des anomalies	Mesure compensatoire correctement mise en œuvre	
		Article (2)	Libellé (3)
B6.3.1a	<p>Local contenant une baignoire ou une douche : l'installation électrique ne répond pas aux prescriptions particulières appliquées à ce local (adéquation entre l'emplacement où est installé le MATERIEL ELECTRIQUE et les caractéristiques de ce dernier – respect des règles de protection contre les chocs électriques liées aux zones). (Salle d'eau:Respect des règles de sécurité dans une pièce d'eau (salle d'eau, salle de bain, ...))</p>

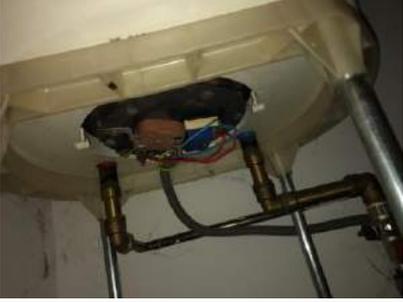
N° Fiche : B7 Matériels présentant des risques de contact direct avec des éléments sous tension

N° Article (1)	Libellé des anomalies	Mesure compensatoire correctement mise en œuvre	
		Article (2)	Libellé (3)
B7.3a	<p>L'ENVELOPPE d'au moins un matériel est manquante ou détériorée. <i>(Chambre:Matériel présentant des risques de contact direct avec des éléments sous tension)</i></p>

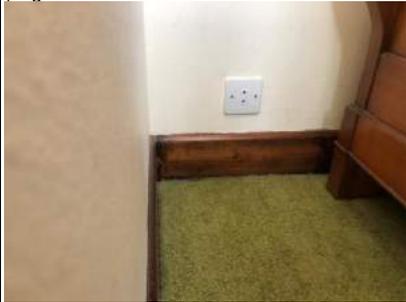
N° Article (1)	Libellé des anomalies	Mesure compensatoire correctement mise en œuvre	
		Article (2)	Libellé (3)
B3.3.06a1	Au moins un socle de prise de courant ne comporte pas de broche de terre. <i>(Logement:Prise de terre et installation de mise à la terre)</i>

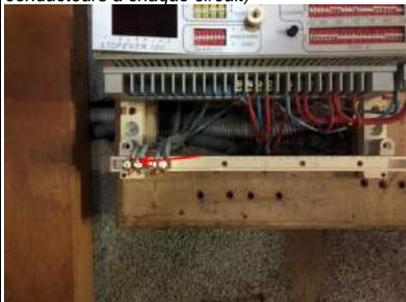
N° Article (1)	Libellé des anomalies	Mesure compensatoire correctement mise en œuvre	
		Article (2)	Libellé (3)
B4.3c	Plusieurs CIRCUITS disposent d'un CONDUCTEUR NEUTRE commun dont les CONDUCTEURS ne sont pas correctement protégés contre les surintensités. <i>(Tableau électrique:Dispositif de protection contre les surintensités adapté à la section des conducteurs à chaque circuit)</i>

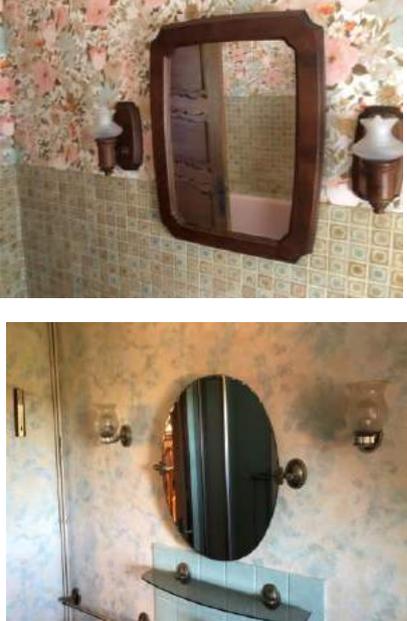
N° Fiche : B6 Respect des règles liées aux zones dans chaque local contenant une baignoire ou une douche

N° Article (1)	Libellé des anomalies	Mesure compensatoire correctement mise en œuvre	
		Article (2)	Libellé (3)
B6.3.1a	<p>Local contenant une baignoire ou une douche : l'installation électrique ne répond pas aux prescriptions particulières appliquées à ce local (adéquation entre l'emplacement où est installé le MATERIEL ELECTRIQUE et les caractéristiques de ce dernier – respect des règles de protection contre les chocs électriques liées aux zones). (Salle de bain, salle d'eau:Respect des règles de sécurité dans une pièce d'eau (salle d'eau, salle de bain, ...))</p>

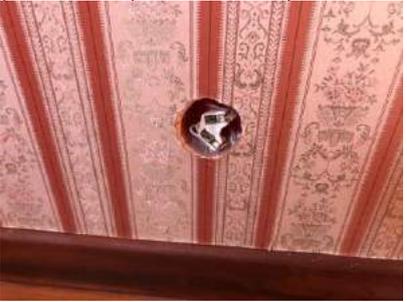
N° Fiche : B7 Matériels présentant des risques de contact direct avec des éléments sous tension

N° Article (1)	Libellé des anomalies	Mesure compensatoire correctement mise en œuvre	
		Article (2)	Libellé (3)
B7.3a	<p>L'ENVELOPPE d'au moins un matériel est manquante ou détériorée. (Palier:Matériel présentant des risques de contact direct avec des éléments sous tension)</p>

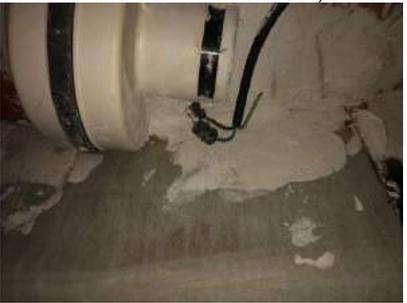
B7.3d	<p>L'installation électrique comporte au moins une CONNEXION avec une partie active nue sous tension accessible. (Garage:Matériel présentant des risques de contact direct avec des éléments sous tension)</p>

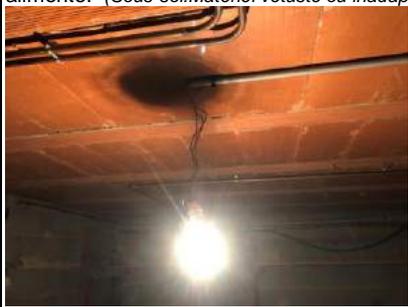
N° Fiche : B8 Matériels électriques vétustes ou inadaptés à l'usage

N° Article (1)	Libellé des anomalies	Mesure compensatoire correctement mise en œuvre	
		Article (2)	Libellé (3)
B8.3e	<p>Au moins un CONDUCTEUR isolé n'est pas placé sur toute sa longueur dans un conduit, une goulotte, une plinthe ou une huisserie, en matière isolante ou métallique, jusqu'à sa pénétration dans le MATERIEL ELECTRIQUE qu'il alimente. <i>(Sous-sol:Matériel vétuste ou inadapté)</i></p>

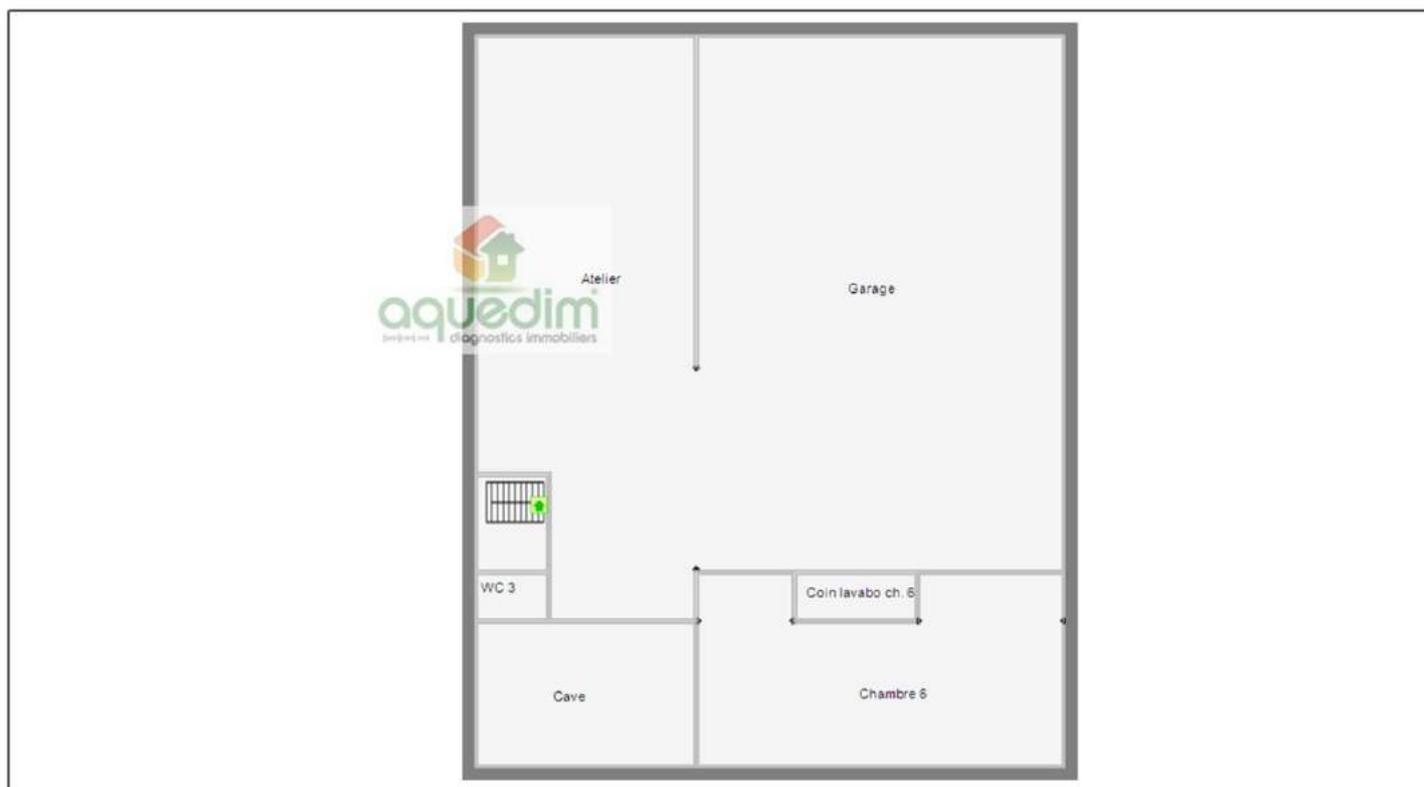
**M. et Mme HERAUT Jacques et Anne-Marie
Maison - 4 Chemin de la Garde 24220 ST CYPRIEN
Maison principale Niveau -1**

Présence d'indices d'infestations de termites

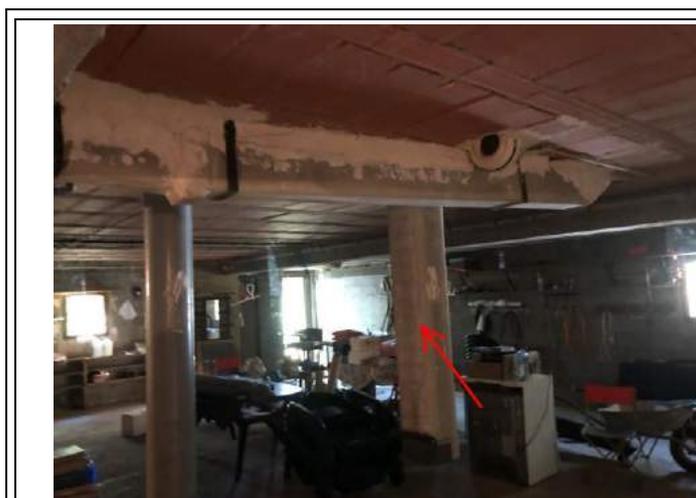
- fibre ciment [liste B](Garage)

001 : fibres ciment
Maison principale/Garage

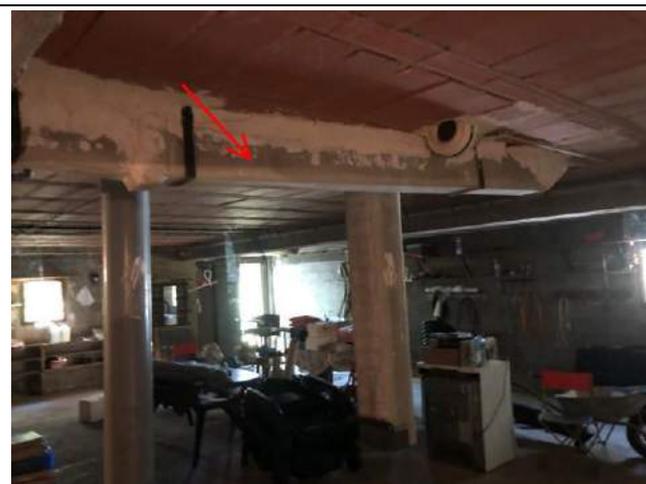
002 : fibres ciment
Maison principale/Garage

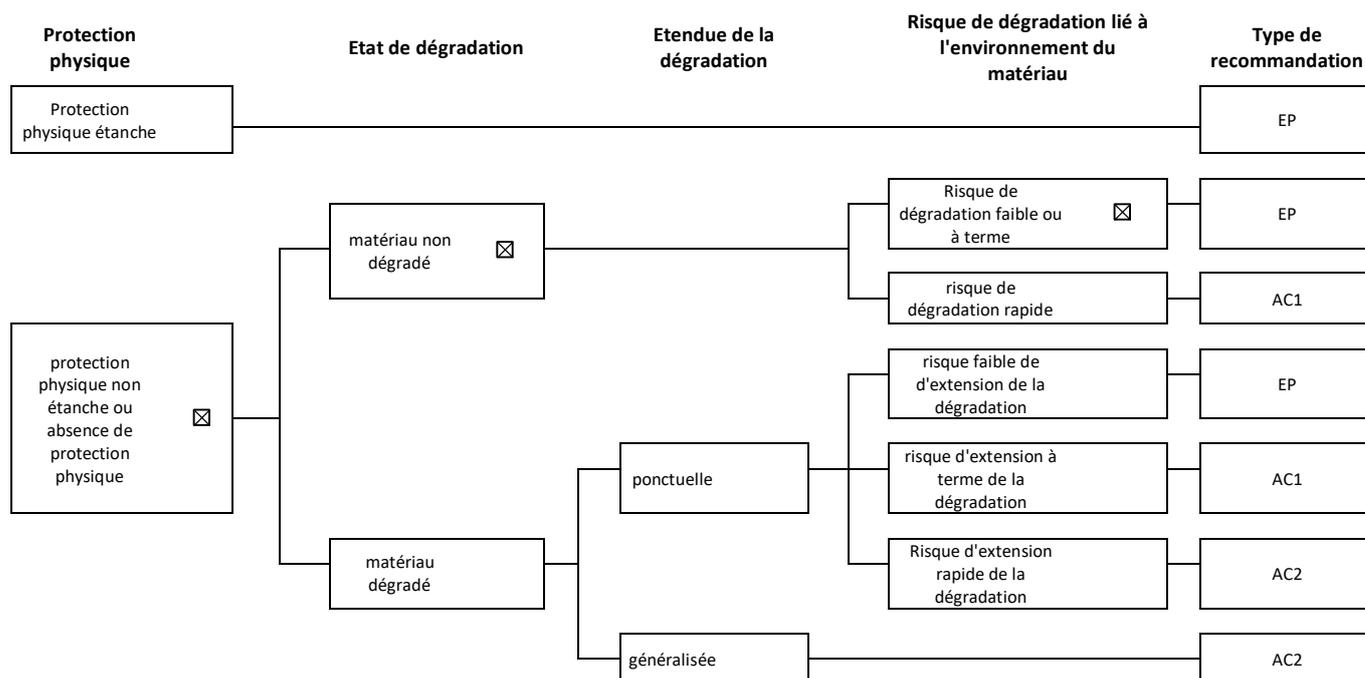
Grille des critères d'évaluation de l'état de conservation du matériau de la liste B	
No de dossier	19_10_HERAUT
Date de l'évaluation	08/10/2019
Bâtiment	Maison
Local ou zone homogène	Garage
Destination déclarée du local	Garage
N° de repérage	Matériau
001	fibres ciment

Type de recommandation	Conclusion en application des dispositions de l'article R. 1334-27
EP	protection physique non étanche ou absence de protection physique, matériau non dégradé présentant un risque de dégradation faible ou à terme lié à l'environnement du matériau

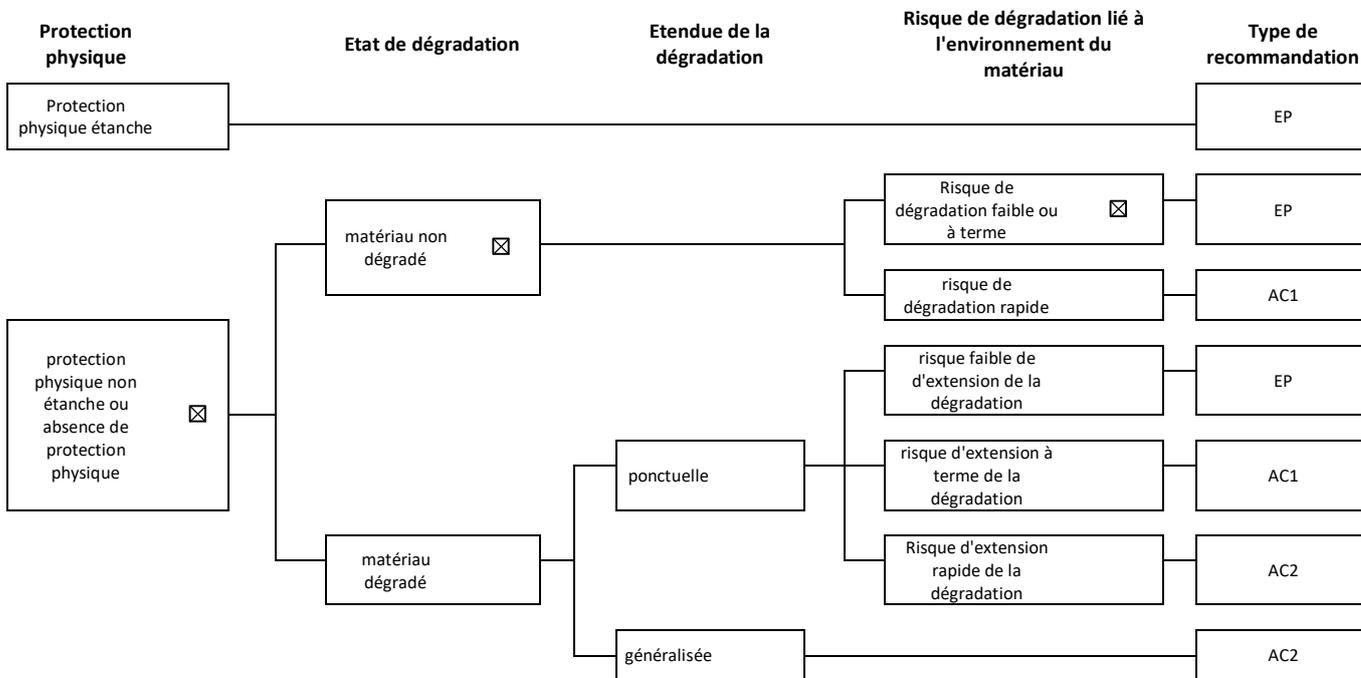
No de dossier	19_10_HERAUT
Date de l'évaluation	08/10/2019
Bâtiment	Maison
Local ou zone homogène	Garage
Destination déclarée du local	Garage
N° de repérage	Matériau
002	fibres ciment

Type de recommandation	Conclusion en application des dispositions de l'article R. 1334-27
EP	protection physique non étanche ou absence de protection physique, matériau non dégradé présentant un risque de dégradation faible ou à terme lié à l'environnement du matériau

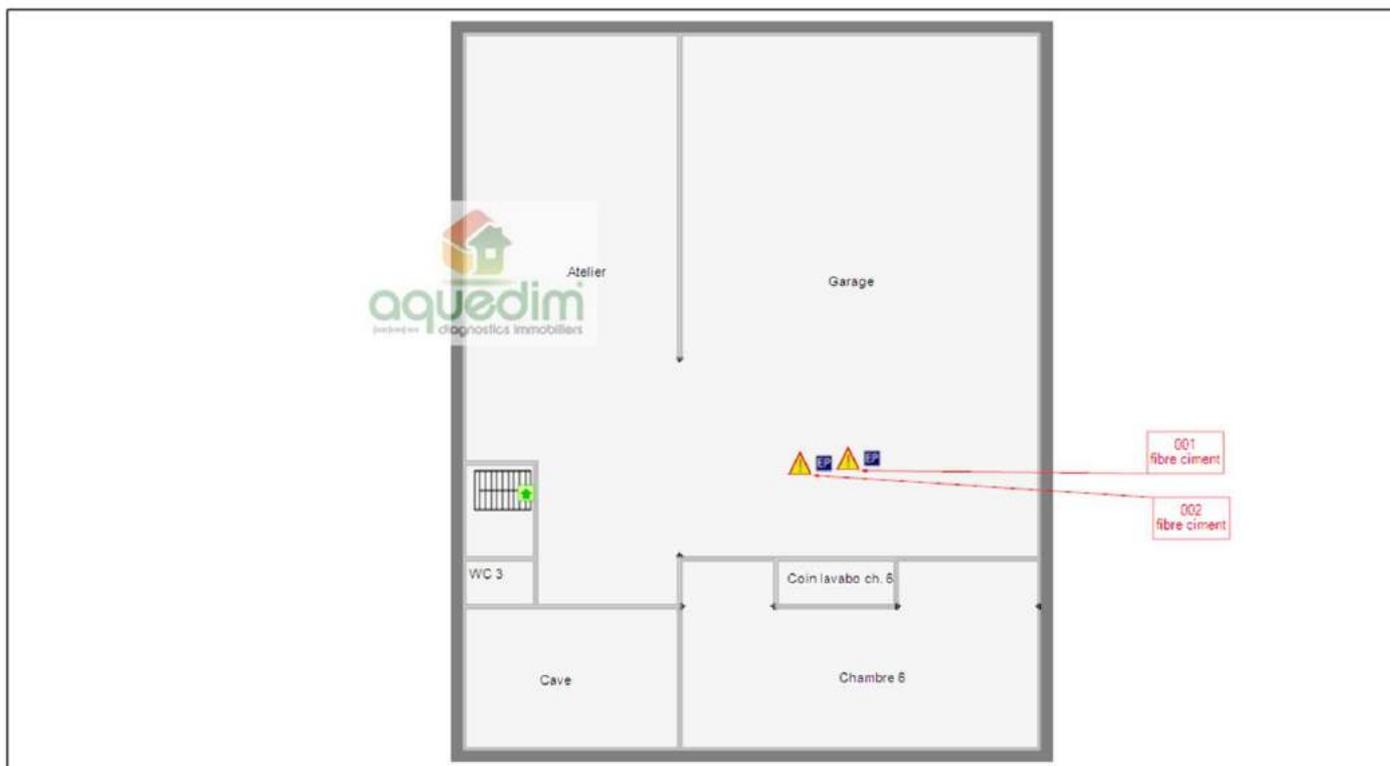
M. et Mme HERAUT Jacques et Anne-Marie
Maison - 4 Chemin de la Garde 24220 ST CYPRIEN
Maison principale Niveau -1

Produit ou matériau susceptible de contenir de l'amiante
