SYNTHESE DES DIAGNOSTICS REALISES
ETABLI LE MERCREDI 4 DECEMBRE 2019

DOSSIER N°: 19_12_DANIELOU

ADRESSE DES LOCAUX VISITES	
<p>MAISON MALLEGALE HAUTE 24200 SARLAT LA CANEDA</p>

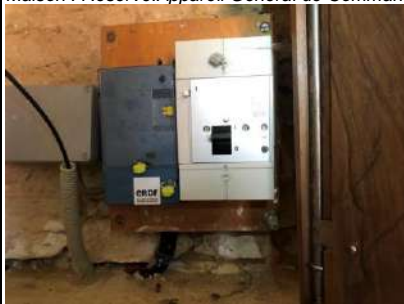
N° Fiche : B1 Appareil général de commande et de protection

N° Article (1)	Libellé des anomalies	Mesure compensatoire correctement mise en œuvre	
		Article (2)	Libellé (3)
B1.3b	Le dispositif assurant coupure d'urgence n'est pas situé à l'intérieur du logement ou dans un emplacement accessible directement depuis le logement. <i>(Petite Maison : Réserve:Appareil Général de Commande et de Protection)</i>

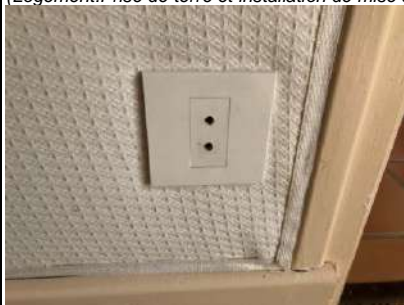
N° Fiche : B3 Prise de terre et installation de mise à la terre

N° Article (1)	Libellé des anomalies	Mesure compensatoire correctement mise en œuvre	
		Article (2)	Libellé (3)
B3.3.06a1	Au moins un socle de prise de courant ne comporte pas de broche de terre. <i>(Logement:Prise de terre et installation de mise à la terre)</i>

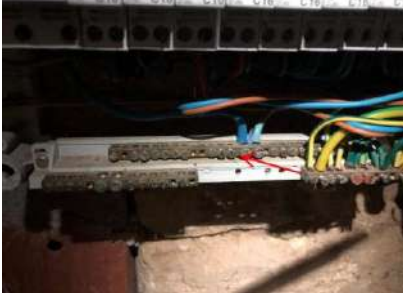
N° Fiche : B4 Dispositif de protection contre les surintensités adapté à la section des conducteurs sur chaque circuit

N° Article (1)	Libellé des anomalies	Mesure compensatoire correctement mise en œuvre	
		Article (2)	Libellé (3)
B4.3c	<p>Plusieurs CIRCUITS disposent d'un CONDUCTEUR NEUTRE commun dont les CONDUCTEURS ne sont pas correctement protégés contre les surintensités. (Tableau électrique:Dispositif de protection contre les surintensités adapté à la section des conducteurs à chaque circuit)</p>

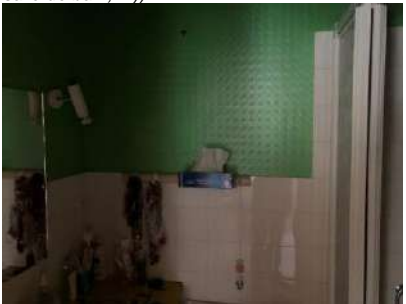
N° Fiche : B6 Respect des règles liées aux zones dans chaque local contenant une baignoire ou une douche

N° Article (1)	Libellé des anomalies	Mesure compensatoire correctement mise en œuvre	
		Article (2)	Libellé (3)
B6.3.1a	<p>Local contenant une baignoire ou une douche : l'installation électrique ne répond pas aux prescriptions particulières appliquées à ce local (adéquation entre l'emplacement où est installé le MATERIEL ELECTRIQUE et les caractéristiques de ce dernier – respect des règles de protection contre les chocs électriques liées aux zones). (Salle d'eau:Respect des règles de sécurité dans une pièce d'eau (salle d'eau, salle de bain, ...))</p>

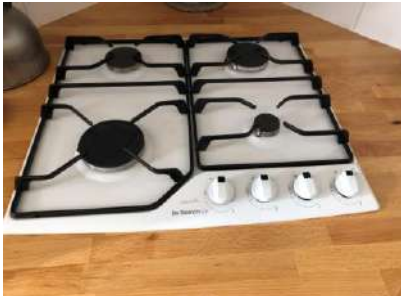
Appareil : Table de cuisson- De Dietrich- Securis			
Pt. de contrôle (3)	A1 (4), A2 (5) ou DGI (6) 32c (7)	Pièce/ Local	Risque
C14.19.1	A2	Maison principale/Séjour- Cuisine	Risque d'intoxication au monoxyde de carbone (CO) causée par une mauvaise combustion.
Anomalie : le local équipé ou prévu pour un appareil d'utilisation n'est pas pourvu d'une amenée d'air. Préconisations : Ajouter l'amenée d'air.			Photos :

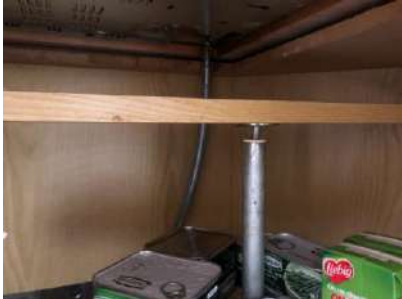
Appareil : Table de cuisson- De Dietrich- Securis			
Pt. de contrôle (3)	A1 (4), A2 (5) ou DGI (6) 32c (7)	Pièce/ Local	Risque
C7.8a1	A1	Maison principale/Séjour-Cuisine	L'absence de robinet ou son inaccessibilité excluent la possibilité de couper l'arrivée du gaz à l'appareil (par exemple, dans le cas de dé-raccordement accidentel ou de rupture du tube souple, pour son remplacement ou en cas d'incident sur l'appareil). Il existe un risque de fausse manœuvre si un robinet n'est pas obturé par un bouchon alors qu'il ne dessert aucun appareil. Cette fausse manœuvre peut entraîner un dégagement incontrôlé de gaz et donc un risque d'explosion. Le même risque existe si une tuyauterie en aval d'un robinet n'est pas obturée par un bouchon vissé, alors qu'elle n'est raccordée à aucun appareil.
Anomalie : Au moins un robinet de commande d'appareil est absent.			Photos :

Préconisations : Ajouter le robinet de commande.

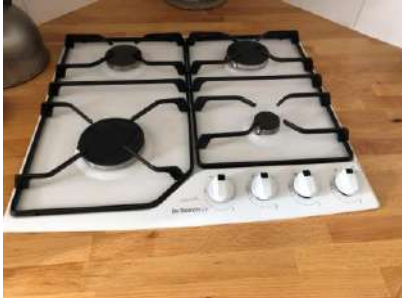
Appareil : Table de cuisson- De Dietrich- Securis			
Pt. de contrôle (3)	A1 (4), A2 (5) ou DGI (6) 32c (7)	Pièce/ Local	Risque
C15.20.1	A1	Maison principale/Séjour-Cuisine	Risque d'intoxication au monoxyde de carbone (CO) causée par une mauvaise évacuation des produits de combustion.
Anomalie : Le local équipé ou prévu pour un appareil d'utilisation n'est pas pourvu de sortie d'air.			Photos :

Préconisations : Ajouter une sortie d'air dans le local équipé ou prévu pour un appareil d'utilisation.

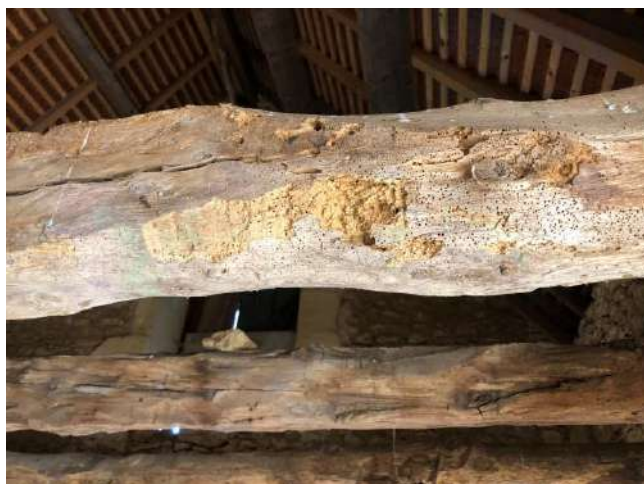
INS002

Maison - Grangeièce unique
PH4 : Poutre maitresse
Insectes à Larves Xylophages (ILX)

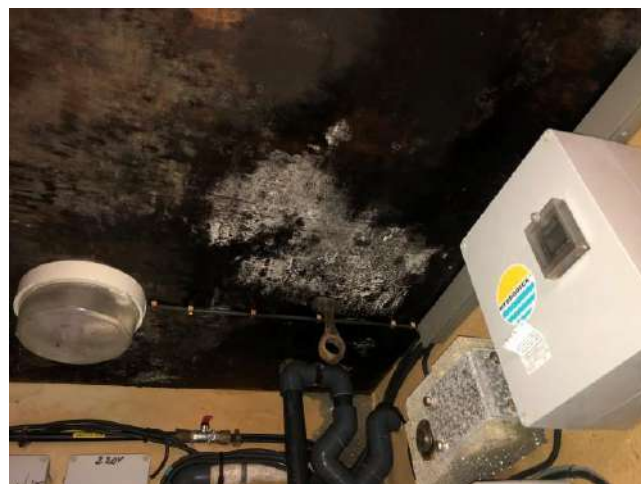
INS003

Maison - Piscine/Local technique
PH3 : Plafond
champignons

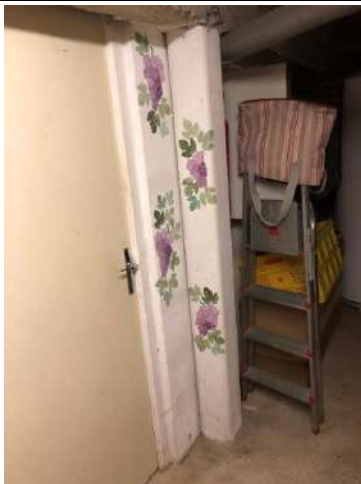
001 : fibre ciment
Maison principale/Réserve

Grille des critères d'évaluation de l'état de conservation du matériau de la liste B	
No de dossier	19_12_DANIELOU
Date de l'évaluation	04/12/2019
Bâtiment	Maison
Local ou zone homogène	Réserve
Destination déclarée du local	Réserve
N° de repérage	Matériau
001	fibres ciment

Type de recommandation	Conclusion en application des dispositions de l'article R. 1334-27
EP	protection physique non étanche ou absence de protection physique, matériau non dégradé présentant un risque de dégradation faible ou à terme lié à l'environnement du matériau
