DOSSIER DE DIAGNOSTICS TECHNIQUES

Référence : NB02K16D

Mission réalisée le 02/11/2016

2 rue des Chèvres
24220 SAINT-CYPRIEN

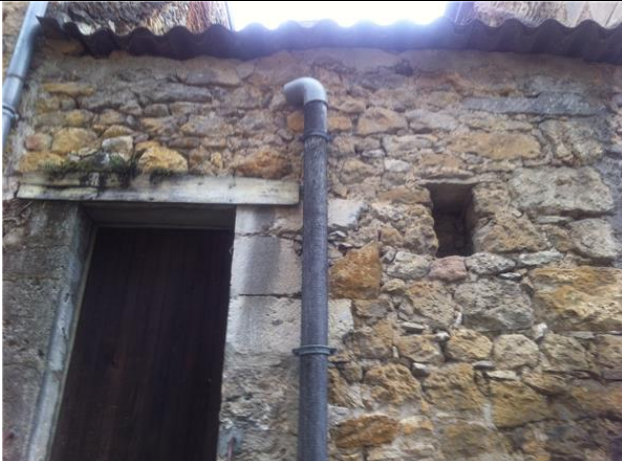
ELEMENT : Conduit de fluide		
Nom du client	Numéro de dossier	Pièce ou local
CLUZEAU	NB02K16D	Dép - Local cuve
Matériau	Date de prélèvement	Nom de l'opérateur
Fibres ciment		BASTIEN Nicolas
Localisation		Résultat
Conduit de fluide - Sol		Présence d'amiante
Résultat de la grille d'évaluation		
Evaluation périodique		
Emplacement

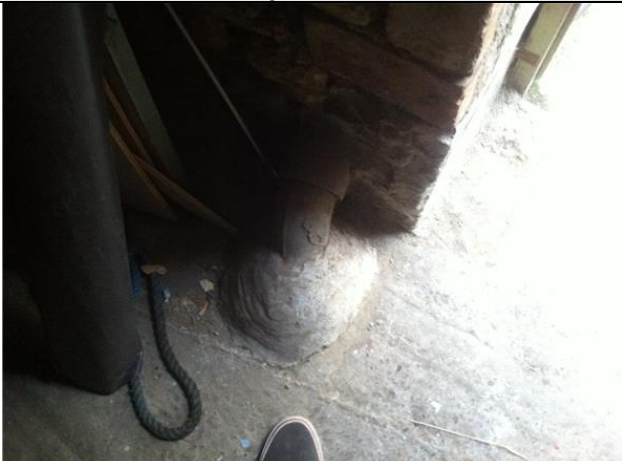
ELEMENT : Conduit de fluide		
Nom du client	Numéro de dossier	Pièce ou local
CLUZEAU	NB02K16D	Dép - Local cuve
Matériau	Date de prélèvement	Nom de l'opérateur
Fibres ciment		BASTIEN Nicolas
Localisation		Résultat
Conduit de fluide - A		Présence d'amiante
Résultat de la grille d'évaluation		
Evaluation périodique		
Emplacement

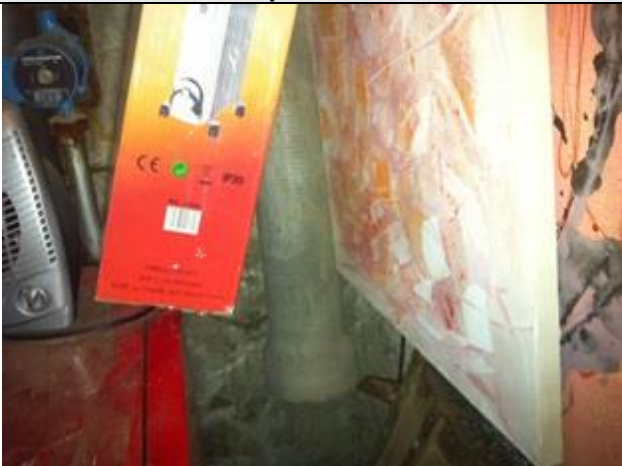
ELEMENT : Conduit de fluide		
Nom du client	Numéro de dossier	Pièce ou local
CLUZEAU	NB02K16D	RDC - Buanderie
Matériau	Date de prélèvement	Nom de l'opérateur
Fibres ciment		BASTIEN Nicolas
Localisation		Résultat
Conduit de fluide - B		Présence d'amiante
Résultat de la grille d'évaluation		
Evaluation périodique		
Emplacement
