## DOSSIER DE DIAGNOSTICS TECHNIQUES

Réf dossier n° JFP03092102

Type de bien : **Maison individuelle**

**1 AVENUE CHARLES DE GAULLE**

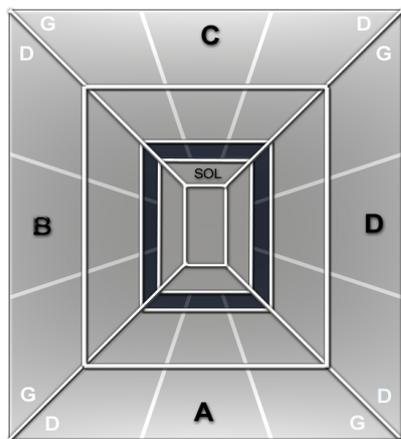
### SCHEMA TYPE DE LA PIECE

Mur A : Mur d'accès au local  
 Mur B : Mur gauche  
 Mur C : Mur du fond  
 Mur D : Mur droit
