## DOSSIER DE DIAGNOSTICS TECHNIQUES

Réf dossier n° MC11091901

**Maison individuelle**

**LIEU DIT VIGNERAS**

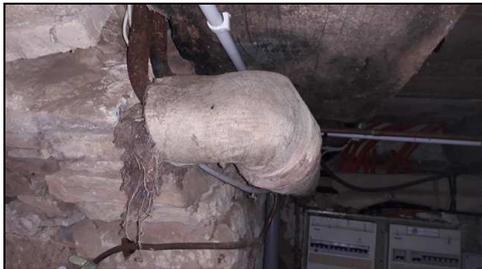
<i>Prélèvement</i>	<i>Date</i>	
Réf : P1	11/09/2019

<i>Matériau ou produit</i>	<i>Résultat</i>
	Calorifuges	Sans amiante
	<i>Bâtiment / Niveau</i>	<i>Local</i>
	Niveau -1	Local chaudière
<i>Recommandation</i>		
<i>Sans objet</i>

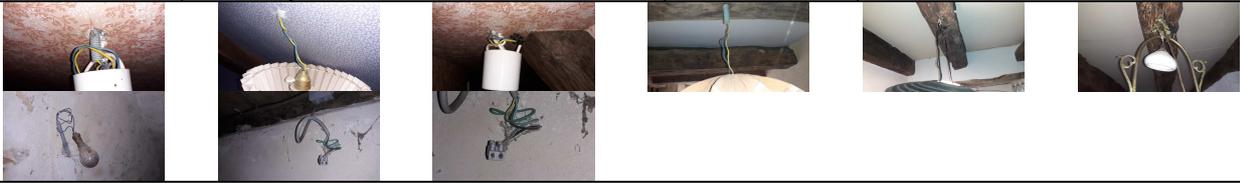
B8.3.e	Au moins un conducteur isolé n'est pas placé sur toute sa longueur dans un conduit, une goulotte, une plinthe ou une huisserie, en matière isolante ou métallique, jusqu'à sa pénétration dans le matériel électrique qu'il alimente.  Commentaire : Manque protection mécanique .
