# DOSSIER DE DIAGNOSTICS TECHNIQUES

Référence : DELPECH 5355 27.04.20

<b>Bien :</b>	<b>Maison individuelle</b>
<b>Adresse :</b>	<b>chemin de la Garde 24220 SAINT-CYPRIEN</b>
<b>Numéro de lot :</b>	<b>Sans objet</b>
<b>Référence Cadastre :</b>	<b>NC</b>

*RAPPORT N° DELPECH 5355 27.04.20*

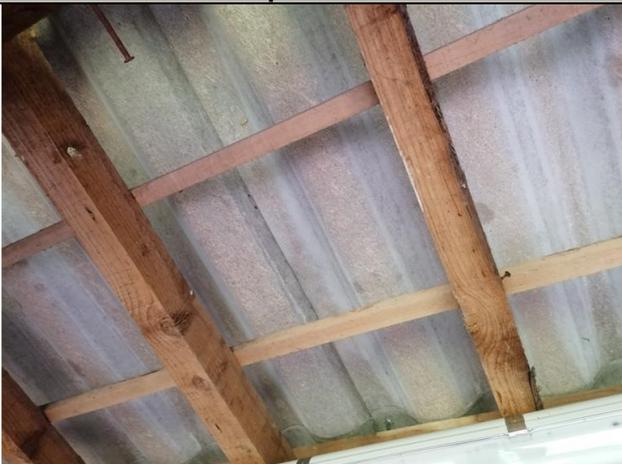
<b>ELEMENT : Couverture</b>		
<b>Nom du client</b>	<b>Numéro de dossier</b>	<b>Pièce ou local</b>
DELPECH	DELPECH 5355 27.04.20	RDC - Garage
<b>Matériau</b>	<b>Date de prélèvement</b>	<b>Nom de l'opérateur</b>
Plaque Fibro Ciment		PONS Julien
<b>Localisation</b>		<b>Résultat</b>
Couverture - Plafond		Présence d'amiante
<b>Résultat de la grille d'évaluation</b>		
Evaluation périodique		
<b>Emplacement</b>

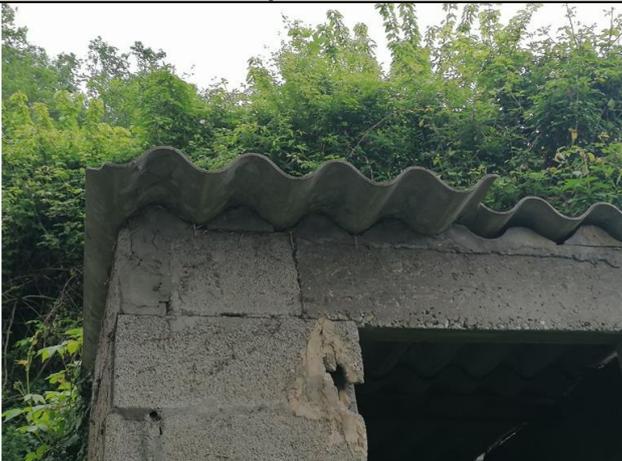
<b>ELEMENT : Couverture</b>		
<b>Nom du client</b>	<b>Numéro de dossier</b>	<b>Pièce ou local</b>
DELPECH	DELPECH 5355 27.04.20	RDC - Ancien WC
<b>Matériau</b>	<b>Date de prélèvement</b>	<b>Nom de l'opérateur</b>
Plaque Fibro Ciment		PONS Julien
<b>Localisation</b>		<b>Résultat</b>
Couverture - Plafond		Présence d'amiante
<b>Résultat de la grille d'évaluation</b>		
Evaluation périodique		
<b>Emplacement</b>

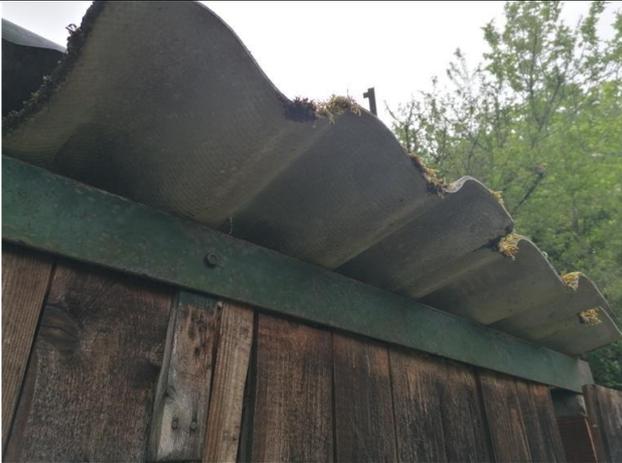
ELEMENT : Couverture		
<b>Nom du client</b>	<b>Numéro de dossier</b>	<b>Pièce ou local</b>
DELPECH	DELPECH 5355 27.04.20	RDC - Local stockage bois
<b>Matériau</b>	<b>Date de prélèvement</b>	<b>Nom de l'opérateur</b>
Plaque Fibro Ciment		PONS Julien
<b>Localisation</b>	<b>Résultat</b>	
Couverture - Plafond	Présence d'amiante	
<b>Résultat de la grille d'évaluation</b>		
Evaluation périodique		
<b>Emplacement</b>
