Dossier de Diagnostics Techniques

Numéro de dossier : DAB-2019-04-0108-JNO
Date du repérage : 24/04/2019

Adresse : **27 Route de Labatut**

Commune : **24260 AUDRIX**

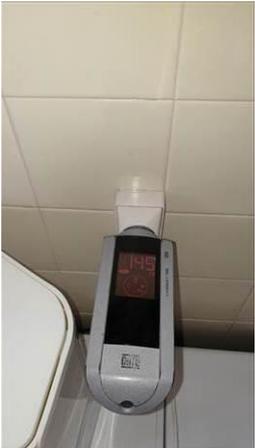
N° Article (1)	Libellé des anomalies	N° Article (2)	Libellé des mesures compensatoires (3) correctement mises en œuvre	Photos
B1.3 g	Le dispositif assurant la coupure d'urgence est placé à plus de 1,80 m du sol fini et n'est pas accessible au moyen de marches ou d'une estrade.			
B2.3.1 h	Au moins un dispositif de protection différentielle ne fonctionne pas pour son seuil de déclenchement.			
B3.3.1 d	La valeur de la résistance de la prise de terre n'est pas adaptée au courant différentiel résiduel (sensibilité) du ou des dispositifs différentiels protégeant l'ensemble de l'installation électrique. Recommandations : Valeur de la résistance de la prise de terre inadaptée au(x) dispositif(s) différentiel(s) ; Faire intervenir un électricien qualifié afin d'adapter la prise de terre au(x) dispositif(s) différentiel(s)

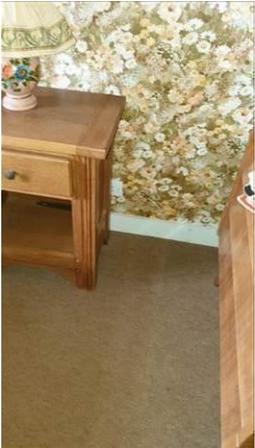
B3.3.6 a1	Au moins un socle de prise de courant ne comporte pas de broche de terre.

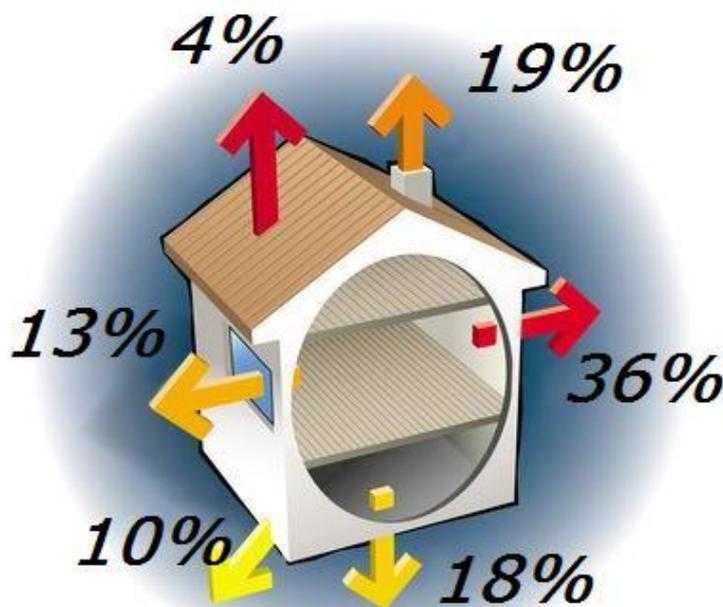
Répartition graphique des déperditions

La présente répartition des déperditions n'est communiquée par AB EXPERTISES qu'à titre indicatif et sans engagement de conformité.
