DOSSIER DE DIAGNOSTICS TECHNIQUES

Réf dossier n° MC25082002

Maison individuelle

3 RUE DE LA PAIX

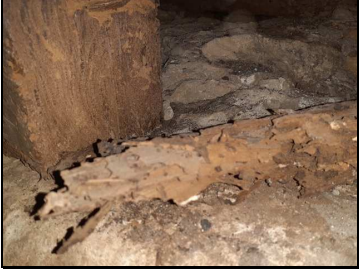
<i>Niveau</i>	<i>Local</i>

Rdc	Dressing
Traces d'infestations : Présence d'Indices d'infestation de termites (altérations du bois) sur solivage bois

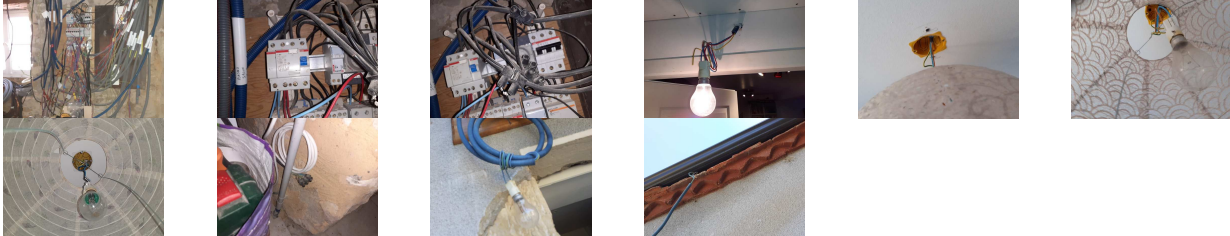
B8.3.e	<p>Au moins un conducteur isolé n'est pas placé sur toute sa longueur dans un conduit, une goulotte, une plinthe ou une huisserie, en matière isolante ou métallique, jusqu'à sa pénétration dans le matériel électrique qu'il alimente.</p> <p>Commentaire : Manque protection mécanique .</p>
