SYNTHESE DES DIAGNOSTICS REALISES
ETABLI LE VENDREDI 21 SEPTEMBRE 2018

DOSSIER N°: 18_09_MP_548_MARTY

ADRESSE DES LOCAUX VISITES	
<p>MAISON LE BOURG 24260 SAVIGNAC DE MIREMONT</p>

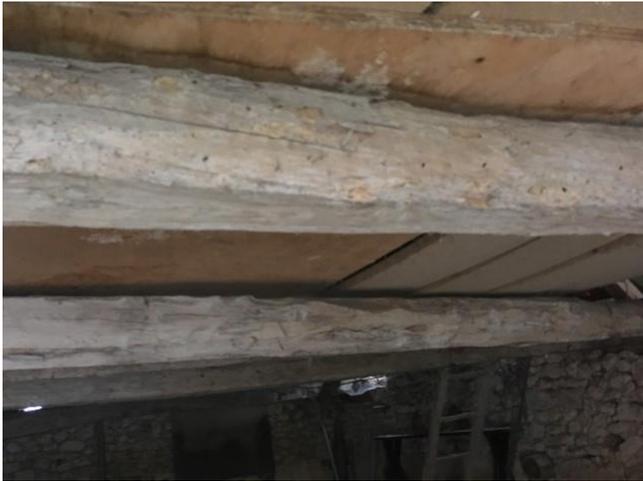
Niveau	Parties d'Immeuble bâties et non bâties visitées (1)	Ouvrages Parties d'ouvrages et éléments à examiner (2)	Résultat du diagnostic d'infestation (3) et constatations
	Garage	Poutre maitresse	• Plafond : Indices d'autres agents de dégradation biologique du bois (Insectes à Larves Xylophages (ILX)) .

INS002
Maison - Garage/G
PH2 : Poutre maitresse
Insectes à Larves Xylophages (ILX)

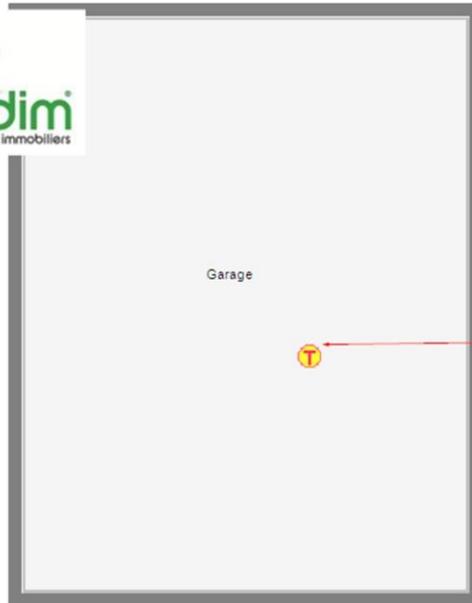
Mme MARTY Louissette
Maison - Le Bourg 24260 SAVIGNAC DE MIREMONT
Garage Niveau 0

002-G
2
Poutre maitresse, Insectes à
Larves Xylophages (ILX)

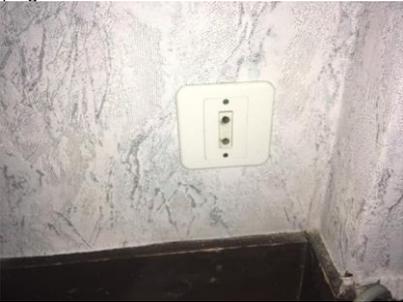
N° Article (1)	Libellé des anomalies	Mesure compensatoire correctement mise en œuvre	
		Article (2)	Libellé (3)
B3.3.06a1	Au moins un socle de prise de courant ne comporte pas de broche de terre. <i>(Logement:Prise de terre et installation de mise à la terre)</i>

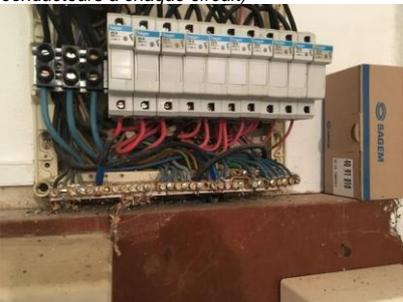
N° Article (1)	Libellé des anomalies	Mesure compensatoire correctement mise en œuvre	
		Article (2)	Libellé (3)
B4.3a1	Un ou plusieurs circuits ne sont pas protégés, à leur origine, contre les surcharges et les courts-circuits.		
B4.3c	Plusieurs CIRCUITS disposent d'un CONDUCTEUR NEUTRE commun dont les CONDUCTEURS ne sont pas correctement protégés contre les surintensités. <i>(Tableau électrique:Dispositif de protection contre les surintensités adapté à la section des conducteurs à chaque circuit)</i>

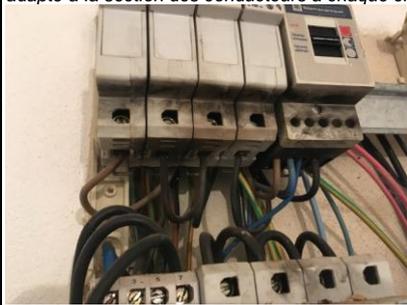
N° Article (1)	Libellé des anomalies	Mesure compensatoire correctement mise en œuvre	
		Article (2)	Libellé (3)
B4.3h	Des CONDUCTEURS ou des APPAREILLAGES présentent des traces d'échauffement. (Tableau électrique:Dispositif de protection contre les surintensités adapté à la section des conducteurs à chaque circuit)

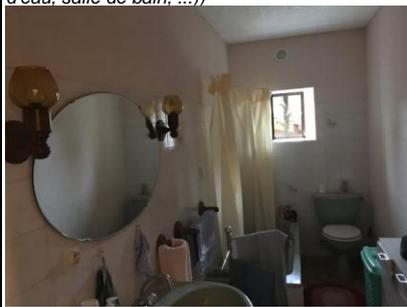
N° Article (1)	Libellé des anomalies	Mesure compensatoire correctement mise en œuvre	
		Article (2)	Libellé (3)
B6.3.1a	Local contenant une baignoire ou une douche : l'installation électrique ne répond pas aux prescriptions particulières appliquées à ce local (adéquation entre l'emplacement où est installé le MATERIEL ELECTRIQUE et les caractéristiques de ce dernier – respect des règles de protection contre les chocs électriques liées aux zones). (Salle de bain:Respect des règles de sécurité dans une pièce d'eau (salle d'eau, salle de bain, ...))

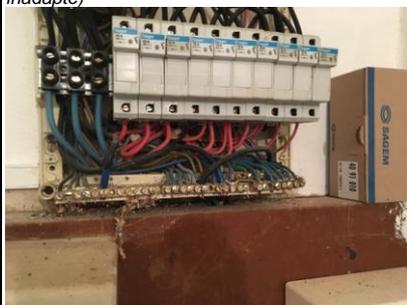
N° Article (1)	Libellé des anomalies	Mesure compensatoire correctement mise en œuvre	
		Article (2)	Libellé (3)
B8.3b	L'installation comporte au moins un MATERIEL ELECTRIQUE inadapté à l'usage. Les conducteurs ne sont pas repérés correctement (Tableau électrique:Matériel vétuste ou inadapté)

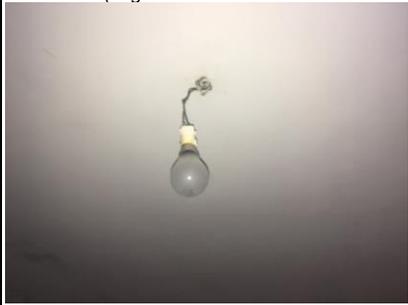
N° Article (1)	Libellé des anomalies	Mesure compensatoire correctement mise en œuvre	
		Article (2)	Libellé (3)
B8.3e	<p>Au moins un CONDUCTEUR isolé n'est pas placé sur toute sa longueur dans un conduit, une goulotte, une plinthe ou une huisserie, en matière isolante ou métallique, jusqu'à sa pénétration dans le MATERIEL ELECTRIQUE qu'il alimente. <i>(Logement: Matériel vétuste ou inadapté)</i></p>
