SYNTHESE DES DIAGNOSTICS REALISES
ETABLI LE VENDREDI 6 SEPTEMBRE 2019

DOSSIER N°: 19_09_BROWN

ADRESSE DES LOCAUX VISITES	
<p>MAISON MENARD 24260 CAMPAGNE</p>

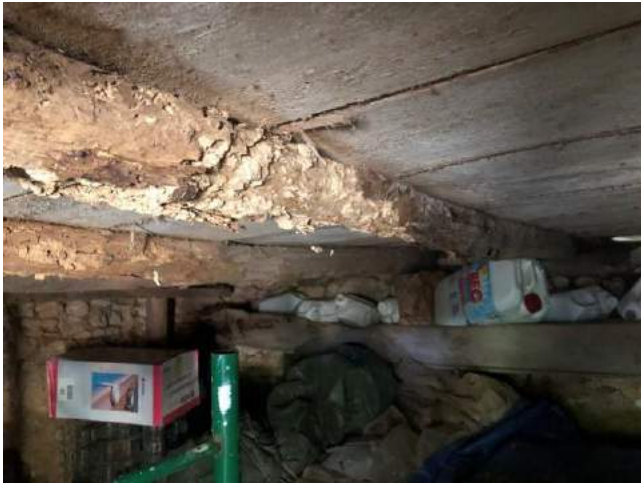
INS002
Maison - Dépendances/Cave 3
PH6 : Poutre maitresse
Insectes à Larves Xylophages (ILX)

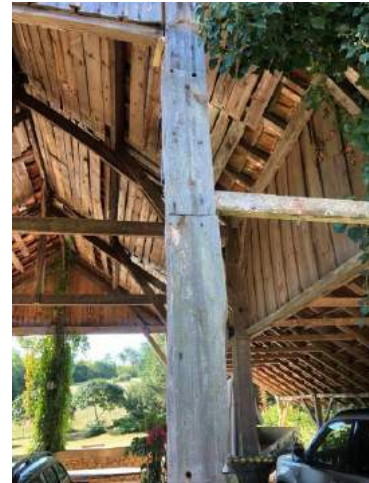
INS003
Maison - Abri voitures/Abri voitures
PH4 : Poteaux
Insectes à Larves Xylophages (ILX)

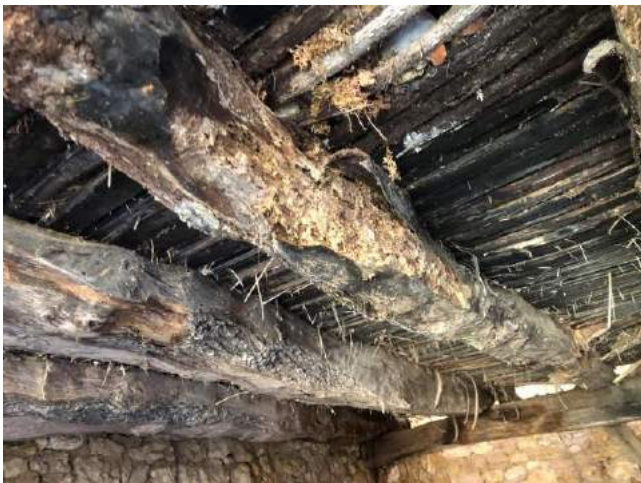
INS004
Maison - Abris boisièce 1
PH5 : Poutre maitresse
Insectes à Larves Xylophages (ILX)

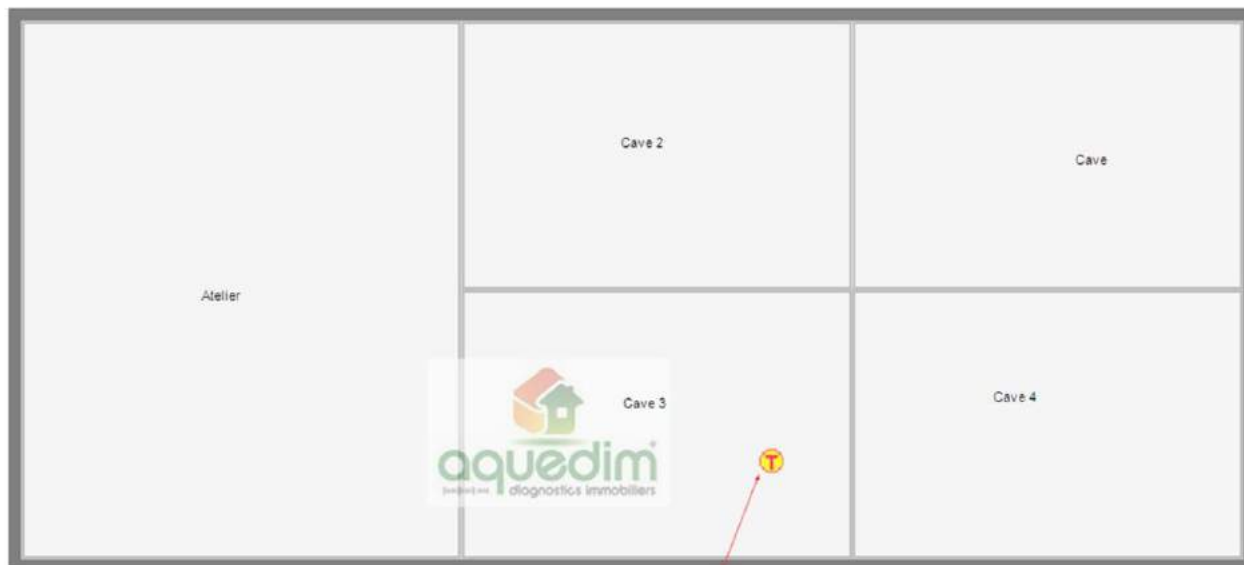
M. et Mme BROWN Peter et Judy
Maison - Ménard 24260 CAMPAGNE
Dépendances Niveau 0

002-Cave 3
5
Poutre maîtresse. Insectes à
Larves Xylophages (ILX)

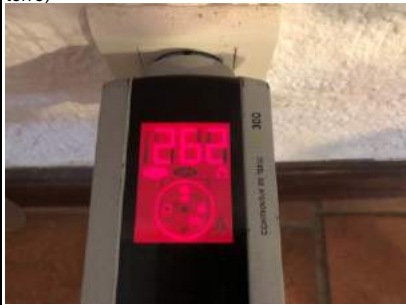
N° Fiche : B3 Prise de terre et installation de mise à la terre

N° Article (1)	Libellé des anomalies	Mesure compensatoire correctement mise en œuvre	
		Article (2)	Libellé (3)
B3.3.01d	<p>La valeur de la résistance de la prise de terre n'est pas adaptée au courant différentiel résiduel (sensibilité) du ou des dispositifs différentiels protégeant l'ensemble de l'installation électrique.</p> <p><i>Pour un différentiel dont la sensibilité est à 500 mA, la valeur maximale admissible de la résistance de terre est de 100 Ohms (Logement:Prise de terre et installation de mise à la terre)</i></p>

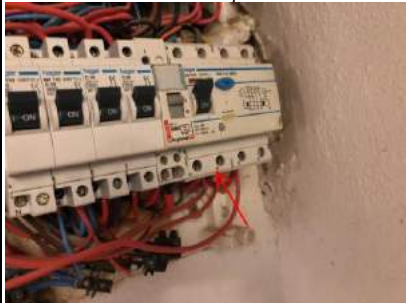
N° Fiche : B4 Dispositif de protection contre les surintensités adapté à la section des conducteurs sur chaque circuit

N° Article (1)	Libellé des anomalies	Mesure compensatoire correctement mise en œuvre	
		Article (2)	Libellé (3)
B4.3f1	<p>La section des CONDUCTEURS de la CANALISATION alimentant le seul tableau n'est pas adaptée au courant de réglage du DISJONCTEUR de branchement.</p> <p><i>La section minimale des conducteurs en cuivre pour un courant de réglage du disjoncteur de branchement en triphasé d'intensité 40A doit être de 10 mm² (Hall:Dispositif de protection contre les surintensités adapté à la section des conducteurs à chaque circuit)</i></p>

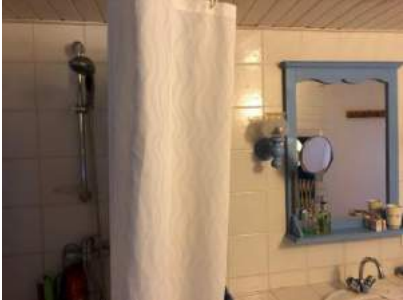
N° Fiche : B6 Respect des règles liées aux zones dans chaque local contenant une baignoire ou une douche

N° Article (1)	Libellé des anomalies	Mesure compensatoire correctement mise en œuvre	
		Article (2)	Libellé (3)
B6.3.1a	<p>Local contenant une baignoire ou une douche : l'installation électrique ne répond pas aux prescriptions particulières appliquées à ce local (adéquation entre l'emplacement où est installé le MATERIEL ELECTRIQUE et les caractéristiques de ce dernier – respect des règles de protection contre les chocs électriques liées aux zones). (Salle d'eau + WC: Respect des règles de sécurité dans une pièce d'eau (salle d'eau, salle de bain, ...))</p>

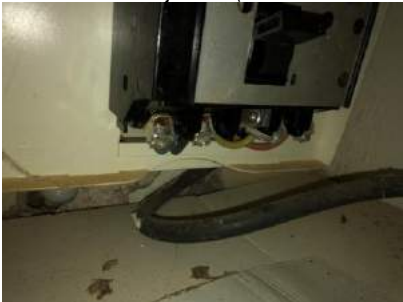
N° Fiche : B8 Matériels électriques vétustes ou inadaptés à l'usage

N° Article (1)	Libellé des anomalies	Mesure compensatoire correctement mise en œuvre	
		Article (2)	Libellé (3)
B8.3c	<p>L'installation comporte au moins un CONDUCTEUR ACTIF repéré par la double coloration vert et jaune. (Chambre: Matériel vétuste ou inadapté)</p>

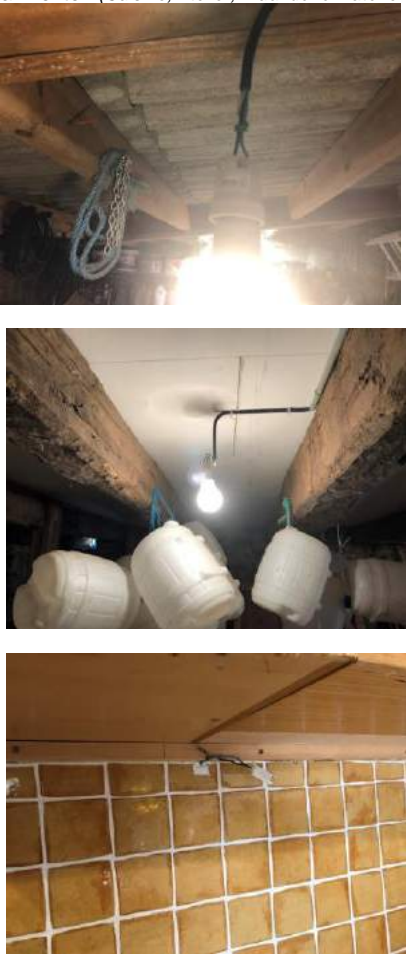
N° Article (1)	Libellé des anomalies	Mesure compensatoire correctement mise en œuvre	
		Article (2)	Libellé (3)
B8.3e	<p>Au moins un CONDUCTEUR isolé n'est pas placé sur toute sa longueur dans un conduit, une goulotte, une plinthe ou une huisserie, en matière isolante ou métallique, jusqu'à sa pénétration dans le MATERIEL ELECTRIQUE qu'il alimente. (<i>Cuisine, Atelier, Buanderie:Matériel vétuste ou inadapté</i>)</p>
