SYNTHESE DES DIAGNOSTICS REALISES
ETABLI LE MERCREDI 28 JUILLET 2021

DOSSIER N°: 21_07_259_TALPIN

ADRESSE DES LOCAUX VISITES	
<p>IMMEUBLE 15 RUE DE PARIS 24260 LE BUGUE</p>

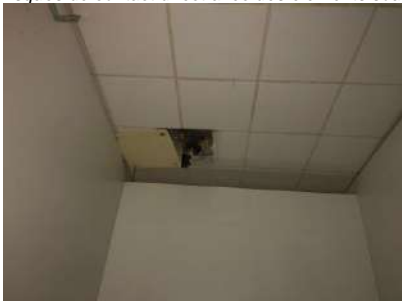
N° Article (1)	Dom.	Libellé des anomalies	Mesure compensatoire correctement mise en œuvre	
			Article (2)	Libellé (3)
B7.3d	5	L'installation électrique comporte au moins une CONNEXION avec une partie active nue sous tension accessible. <i>(Cuisine:Matériel présentant des risques de contact direct avec des éléments sous tension)</i>

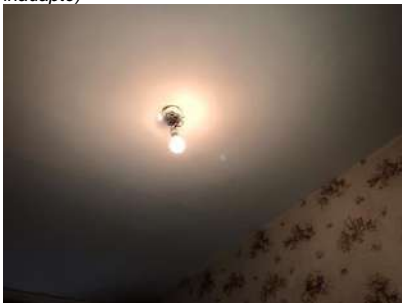
N° Article (1)	Dom.	Libellé des anomalies	Mesure compensatoire correctement mise en œuvre	
			Article (2)	Libellé (3)
B8.3e	5	Au moins un CONDUCTEUR isolé n'est pas placé sur toute sa longueur dans un conduit, une goulotte, une plinthe ou une huisserie, en matière isolante ou métallique, jusqu'à sa pénétration dans le MATERIEL ELECTRIQUE qu'il alimente. <i>(Logement:Matériel vétuste ou inadapté)</i>

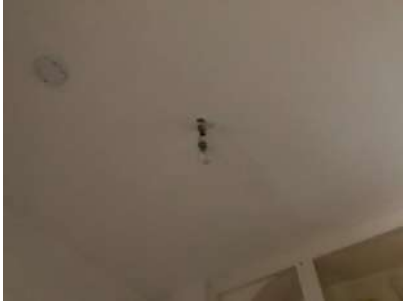
N° Article (1)	Dom.	Libellé des anomalies	Mesure compensatoire correctement mise en œuvre	
			Article (2)	Libellé (3)
B8.3e	5	Au moins un CONDUCTEUR isolé n'est pas placé sur toute sa longueur dans un conduit, une goulotte, une plinthe ou une huisserie, en matière isolante ou métallique, jusqu'à sa pénétration dans le MATERIEL ELECTRIQUE qu'il alimente. (Entrée:Matériel vétuste ou inadapté)

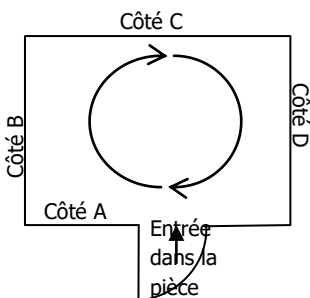
L'intérieur d'une pièce est repéré par les côtés (côté A, B, C, ...). La visite se fait dans le sens des aiguilles d'une montre, de gauche à droite, de bas en haut. Les ouvertures du côté sont repérées par leur numéro en commençant à gauche par l'élément 1 (porte 1, fenêtre 1, ...)

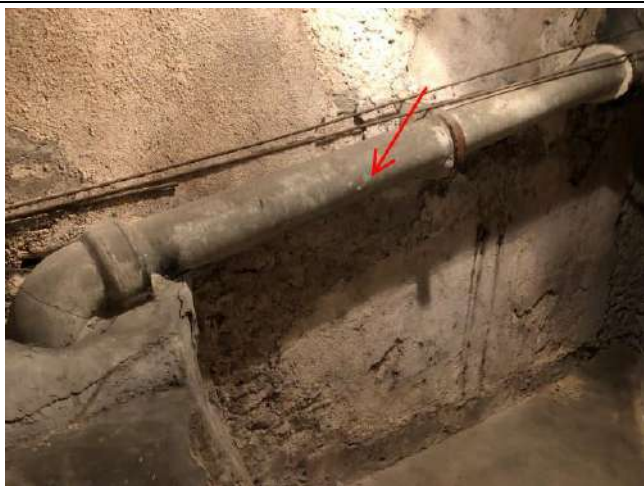
001 : fibre ciment
Parties communes/Cave - garage

Type de recommandation	Conclusion en application des dispositions de l'article R. 1334-27
EP	protection physique non étanche ou absence de protection physique, matériau non dégradé présentant un risque de dégradation faible ou à terme lié à l'environnement du matériau

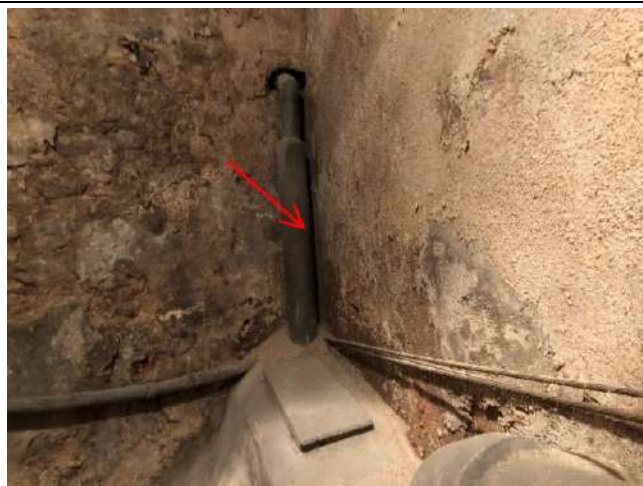
001 : fibre ciment
Parties communes/Cave - garage
