SYNTHESE DES DIAGNOSTICS REALISES
ETABLI LE SAMEDI 19 OCTOBRE 2019

DOSSIER N°: 19_10_POVEDA

ADRESSE DES LOCAUX VISITES	
<p>MAISON 4 RUE DU STADE 24260 LE BUGUE</p>

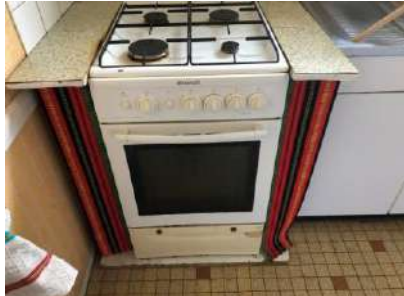
Pt. de contrôle (3)	A1 (4), A2 (5) ou DGI (6) 32c (7)	Pièce/ Local	Risque
C14.19.1	A2	Cuisine	Risque d'intoxication au monoxyde de carbone (CO) causée par une mauvaise combustion.
Anomalie : le local équipé ou prévu pour un appareil d'utilisation n'est pas pourvu d'une amenée d'air. Préconisations : Ajouter l'amenée d'air.			Photos :

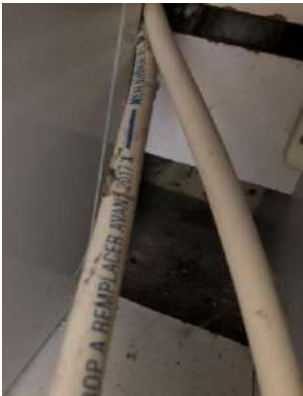
Pt. de contrôle (3)	A1 (4), A2 (5) ou DGI (6) 32c (7)	Pièce/ Local	Risque
C10.14	A1	Cuisine	Fuite de gaz à travers un tube souple ou un tuyau flexible détérioré.
Anomalie : La date limite d'utilisation du tuyau d'alimentation n'est pas lisible ou est dépassée.			Photos :

Préconisations : Changer le tuyau flexible de raccordement en gaz dont la date d'utilisation est dépassée.

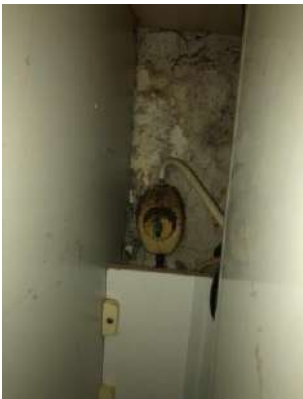
Pt. de contrôle (3)	A1 (4), A2 (5) ou DGI (6) 32c (7)	Pièce/ Local	Risque
C11.16c2	A1	Cuisine	Fuite de gaz due au mauvais montage, au dé-raccordement accidentel du tube souple alimentant des appareils de cuisson.
Anomalie : Le tube souple n'est pas équipé de colliers de serrage appropriés.			Photos :

Préconisations : Equiper de colliers de serrage appropriés le tube souple qui alimente en gaz un appareil de cuisson.

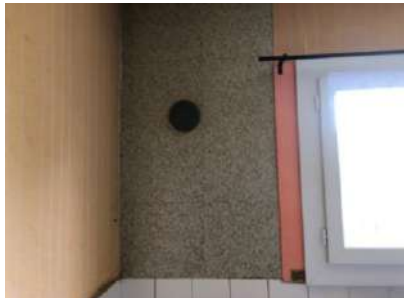
Pt. de contrôle (3)	A1 (4), A2 (5) ou DGI (6) 32c (7)	Pièce/ Local	Risque
C15.20.3	A1	Cuisine	Risque d'intoxication au monoxyde de carbone (CO) causée par une mauvaise évacuation des produits de combustion.
Anomalie : Le dispositif de la sortie d'air du local équipé ou prévu pour un appareil d'utilisation est obturé.			Photos :

Préconisations : Déboucher la sortie d'air dans le local équipé ou prévu pour un appareil d'utilisation pour qu'elle ne soit pas obturée.

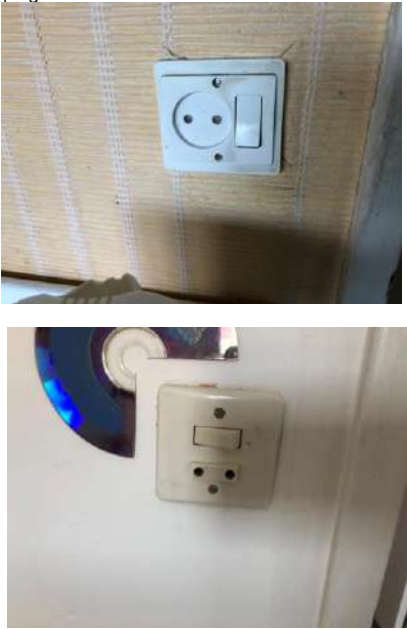
N° Fiche : B3 Prise de terre et installation de mise à la terre

N° Article (1)	Libellé des anomalies	Mesure compensatoire correctement mise en œuvre	
		Article (2)	Libellé (3)
B3.3.06a1	<p>Au moins un socle de prise de courant ne comporte pas de broche de terre. (Logement:Prise de terre et installation de mise à la terre)</p>

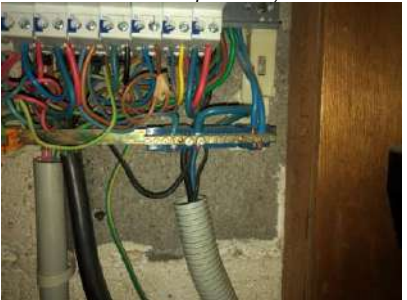
N° Fiche : B4 Dispositif de protection contre les surintensités adapté à la section des conducteurs sur chaque circuit

N° Article (1)	Libellé des anomalies	Mesure compensatoire correctement mise en œuvre	
		Article (2)	Libellé (3)
B4.3c	<p>Plusieurs CIRCUITS disposent d'un CONDUCTEUR NEUTRE commun dont les CONDUCTEURS ne sont pas correctement protégés contre les surintensités. (Buanderie - chaufferie:Dispositif de protection contre les surintensités adapté à la section des conducteurs à chaque circuit)</p>

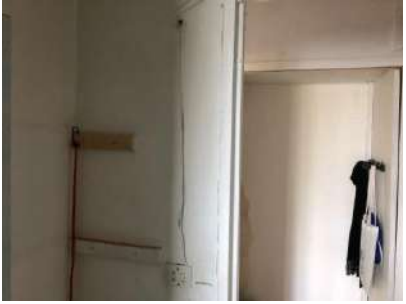
N° Fiche : B8 Matériels électriques vétustes ou inadaptés à l'usage

N° Article (1)	Libellé des anomalies	Mesure compensatoire correctement mise en œuvre	
		Article (2)	Libellé (3)
B8.3d	<p>L'installation comporte au moins un CONDUCTEUR ACTIF dont le diamètre est < 12/10 mm (1,13 mm²). (Salle de bain:Matériel vétuste ou inadapté)</p>

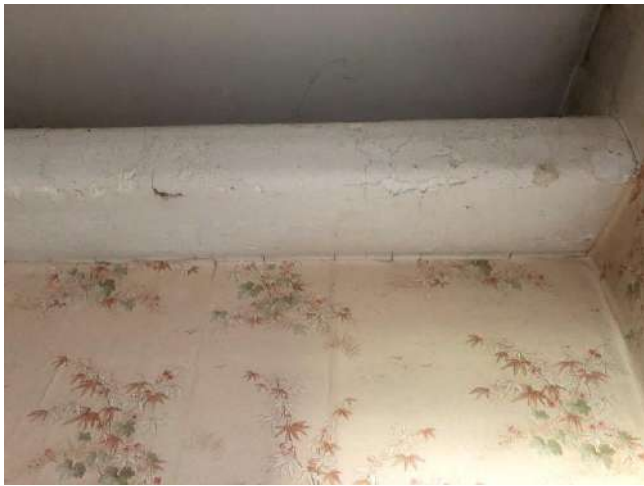
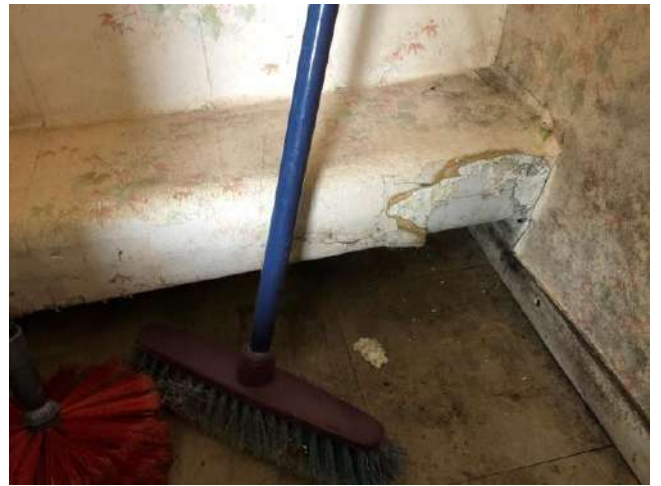
001 : fibre ciment
Placard

Grille des critères d'évaluation de l'état de conservation du matériau de la liste B	
No de dossier	19_10_POVEDA
Date de l'évaluation	16/10/2019
Bâtiment	Maison
Local ou zone homogène	Placard
Destination déclarée du local	Placard
N° de repérage	Matériau
001	fibres ciment

Type de recommandation	Conclusion en application des dispositions de l'article R. 1334-27
EP	protection physique non étanche ou absence de protection physique, matériau non dégradé présentant un risque de dégradation faible ou à terme lié à l'environnement du matériau
