SYNTHESE DES DIAGNOSTICS REALISES
ETABLI LE JEUDI 10 OCTOBRE 2019

DOSSIER N°: 19_10_JEFFS

ADRESSE DES LOCAUX VISITES	
<p>MAISON LES MOSAÏQUES 24220 ALLAS LES MINES</p>

RAPPORT DE L'ÉTAT DE L'INSTALLATION INTÉRIEURE D'ÉLECTRICITÉ

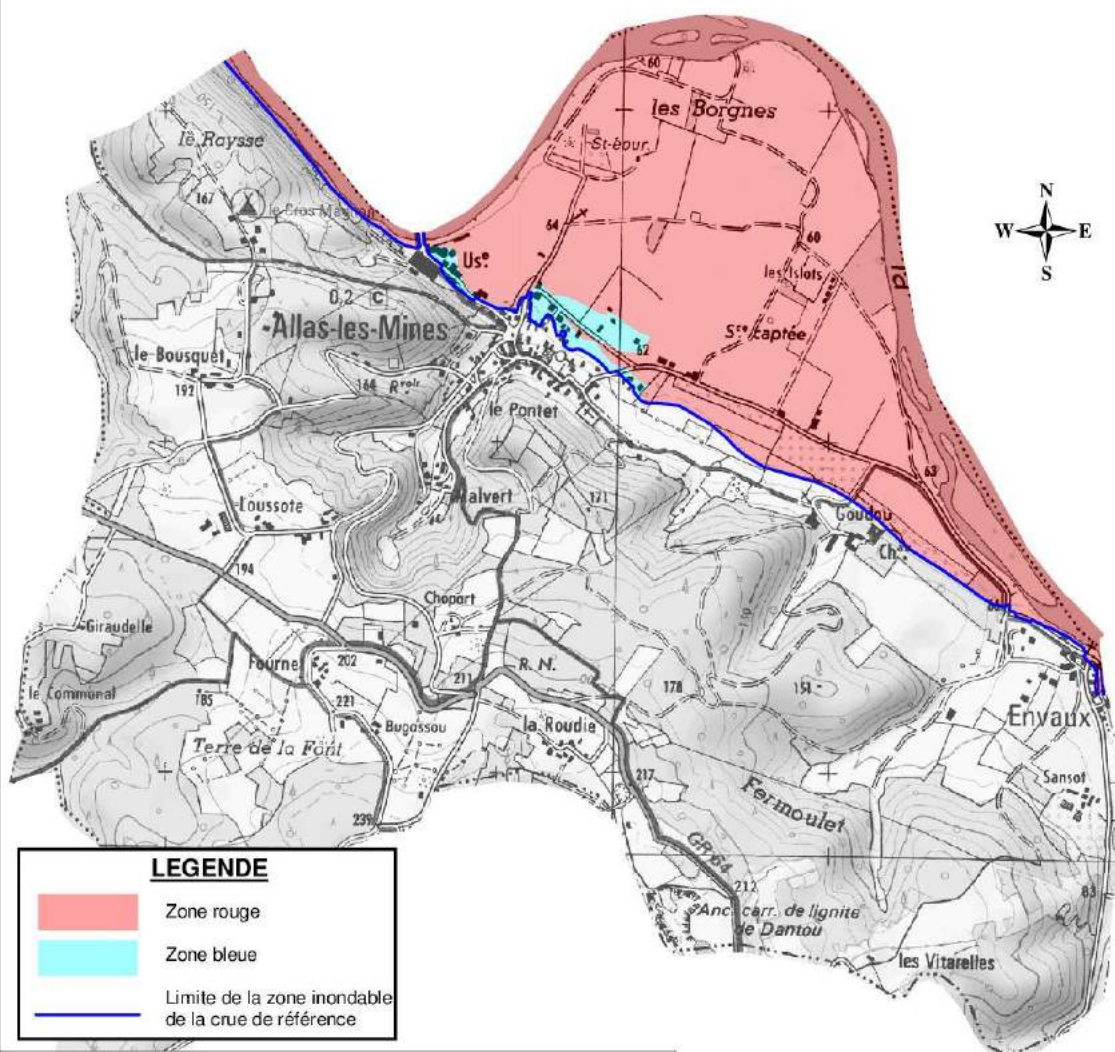
COMMUNE DE ALLAS LES MINES

- Zone rouge
- Zone bleue
- Limite de la zone inondable de la crue de référence

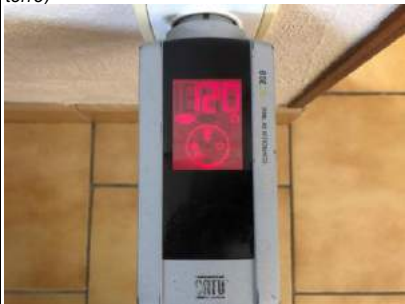
N° Article (1)	Libellé des anomalies	Mesure compensatoire correctement mise en œuvre	
		Article (2)	Libellé (3)
B3.3.01d	<p>La valeur de la résistance de la prise de terre n'est pas adaptée au courant différentiel résiduel (sensibilité) du ou des dispositifs différentiels protégeant l'ensemble de l'installation électrique.</p> <p><i>Pour un différentiel dont la sensibilité est à 500 mA, la valeur maximale admissible de la résistance de terre est de 100 Ohms (Logement:Prise de terre et installation de mise à la terre)</i></p>

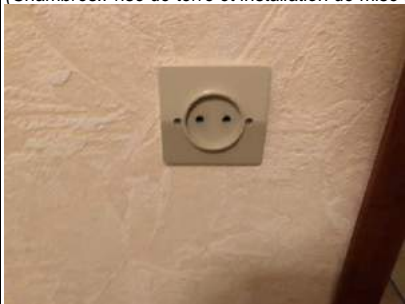
B3.3.06a1	<p>Au moins un socle de prise de courant ne comporte pas de broche de terre.</p> <p><i>(Chambres:Prise de terre et installation de mise à la terre)</i></p>

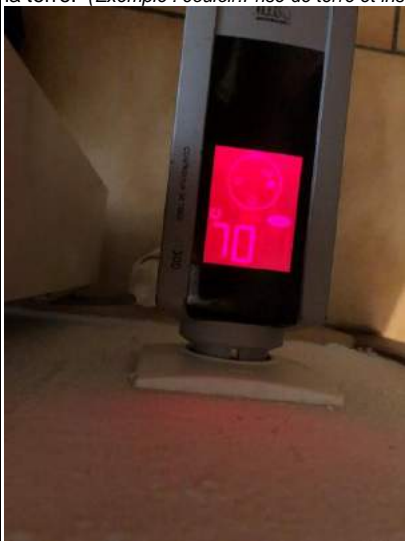
B3.3.06a2	<p>Au moins un socle de prise de courant comporte une broche de terre non reliée à la terre.</p> <p><i>(Exemple : couloir:Prise de terre et installation de mise à la terre)</i></p>

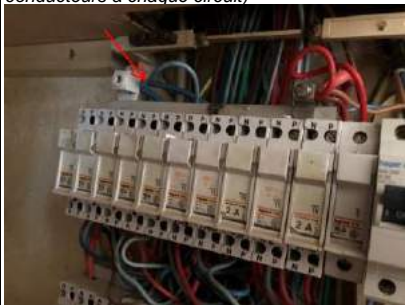
N° Article (1)	Libellé des anomalies	Mesure compensatoire correctement mise en œuvre	
		Article (2)	Libellé (3)
B4.3c	<p>Plusieurs CIRCUITS disposent d'un CONDUCTEUR NEUTRE commun dont les CONDUCTEURS ne sont pas correctement protégés contre les surintensités. <i>(Tableau électrique:Dispositif de protection contre les surintensités adapté à la section des conducteurs à chaque circuit)</i></p>

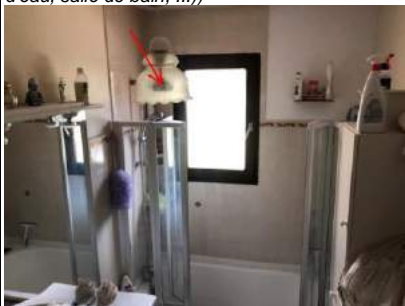
N° Article (1)	Libellé des anomalies	Mesure compensatoire correctement mise en œuvre	
		Article (2)	Libellé (3)
B6.3.1a	<p>Local contenant une baignoire ou une douche : l'installation électrique ne répond pas aux prescriptions particulières appliquées à ce local (adéquation entre l'emplacement où est installé le MATERIEL ELECTRIQUE et les caractéristiques de ce dernier – respect des règles de protection contre les chocs électriques liées aux zones). <i>(Salle de bain:Respect des règles de sécurité dans une pièce d'eau (salle d'eau, salle de bain, ...))</i></p>
