**SYNTHESE DES DIAGNOSTICS REALISES**  
ETABLI LE MARDI 27 OCTOBRE 2020

**DOSSIER N°: 20\_10\_10\_AYRAULT**

ADRESSE DES LOCAUX VISITES	
<p>MAISON LA GOURGUE ET PRADASQUE 24220 ALLAS LES MINES</p>

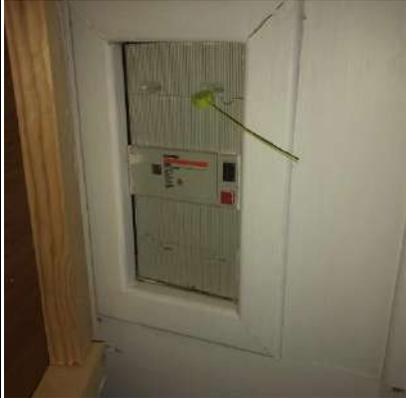
### N° Fiche : B1 Appareil général de commande et de protection

N° Article (1)	Libellé des anomalies	Mesure compensatoire correctement mise en œuvre	
		Article (2)	Libellé (3)
B1.3b	<p>Le dispositif assurant coupure d'urgence n'est pas situé à l'intérieur du logement ou dans un emplacement accessible directement depuis le logement. (Gîte:Appareil Général de Commande et de Protection)</p>

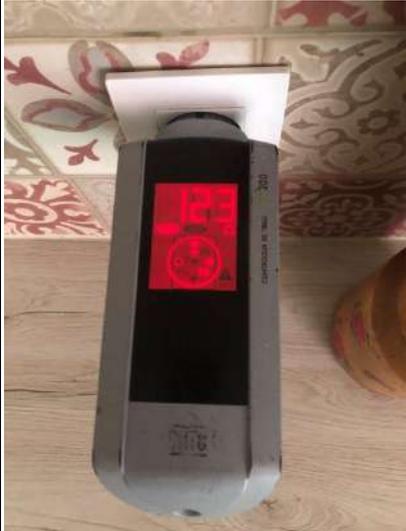
### N° Fiche : B3 Prise de terre et installation de mise à la terre

N° Article (1)	Libellé des anomalies	Mesure compensatoire correctement mise en œuvre	
		Article (2)	Libellé (3)
B3.3.01d	<p>La valeur de la résistance de la prise de terre n'est pas adaptée au courant différentiel résiduel (sensibilité) du ou des dispositifs différentiels protégeant l'ensemble de l'installation électrique. Pour un différentiel dont la sensibilité est à 500 mA, la valeur maximale admissible de la résistance de terre est de 100 Ohms (Logement:Prise de terre et installation de mise à la terre)</p>

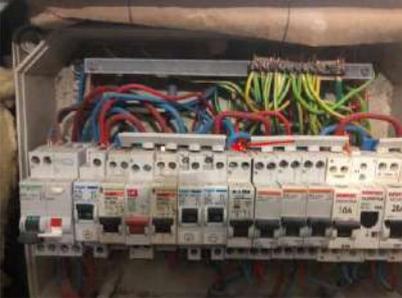
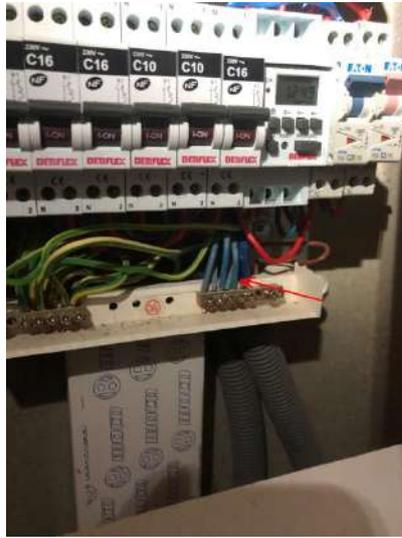
**N° Fiche : B4 Dispositif de protection contre les surintensités adapté à la section des conducteurs sur chaque circuit**

N° Article (1)	Libellé des anomalies	Mesure compensatoire correctement mise en œuvre	
		Article (2)	Libellé (3)
B4.3c	Plusieurs CIRCUITS disposent d'un CONDUCTEUR NEUTRE commun dont les CONDUCTEURS ne sont pas correctement protégés contre les surintensités. <i>(Tableaux électriques:Dispositif de protection contre les surintensités adapté à la section des conducteurs à chaque circuit)</i>

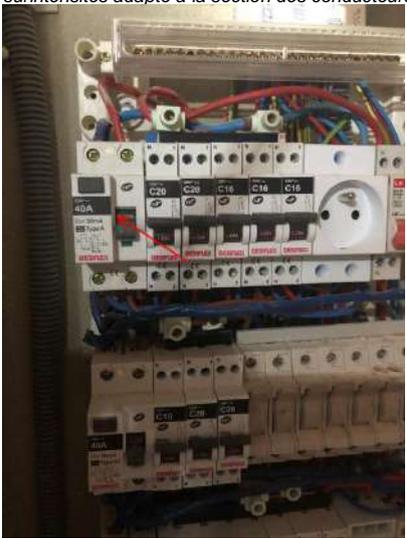
N° Article (1)	Libellé des anomalies	Mesure compensatoire correctement mise en œuvre	
		Article (2)	Libellé (3)
B4.3e	<p>Le courant assigné (calibre) de la protection contre les surcharges et courts-circuits d'au moins un CIRCUIT n'est pas adapté à la section des CONDUCTEURS correspondants.</p> <p><i>Le courant assigné maximal admissible d'un disjoncteur divisionnaire pour un conducteur de circuit de section 6 mm<sup>2</sup> est de 32 A (Tableau électrique:Dispositif de protection contre les surintensités adapté à la section des conducteurs à chaque circuit)</i></p>

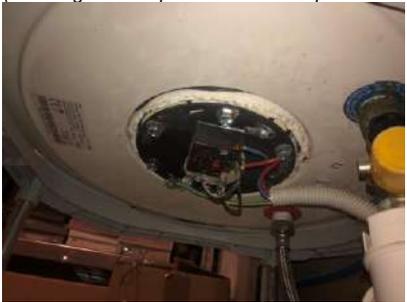
**N° Fiche : B7 Matériels présentant des risques de contact direct avec des éléments sous tension**

N° Article (1)	Libellé des anomalies	Mesure compensatoire correctement mise en œuvre	
		Article (2)	Libellé (3)
B7.3a	<p>L'ENVELOPPE d'au moins un matériel est manquante ou détériorée.</p> <p><i>(Dressing:Matériel présentant des risques de contact direct avec des éléments sous tension)</i></p>

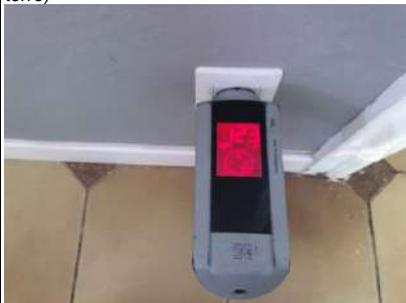
### N° Fiche : B3 Prise de terre et installation de mise à la terre

N° Article (1)	Libellé des anomalies	Mesure compensatoire correctement mise en œuvre	
		Article (2)	Libellé (3)
B3.3.01d	<p>La valeur de la résistance de la prise de terre n'est pas adaptée au courant différentiel résiduel (sensibilité) du ou des dispositifs différentiels protégeant l'ensemble de l'installation électrique.</p> <p><i>Pour un différentiel dont la sensibilité est à 500 mA, la valeur maximale admissible de la résistance de terre est de 100 Ohms (Logement:Prise de terre et installation de mise à la terre)</i></p>

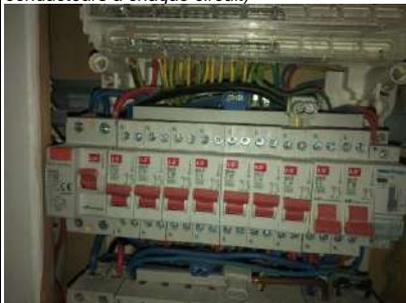
### N° Fiche : B4 Dispositif de protection contre les surintensités adapté à la section des conducteurs sur chaque circuit

N° Article (1)	Libellé des anomalies	Mesure compensatoire correctement mise en œuvre	
		Article (2)	Libellé (3)
B4.3c	<p>Plusieurs CIRCUITS disposent d'un CONDUCTEUR NEUTRE commun dont les CONDUCTEURS ne sont pas correctement protégés contre les surintensités.</p> <p><i>(Tableau électrique:Dispositif de protection contre les surintensités adapté à la section des conducteurs à chaque circuit)</i></p>

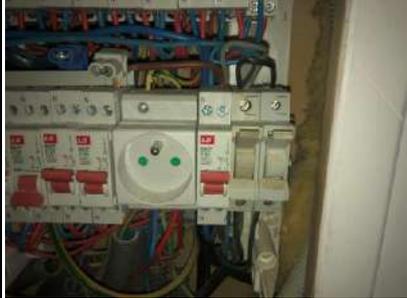
N° Article (1)	Libellé des anomalies	Mesure compensatoire correctement mise en œuvre	
		Article (2)	Libellé (3)
B4.3e	<p>Le courant assigné (calibre) de la protection contre les surcharges et courts-circuits d'au moins un CIRCUIT n'est pas adapté à la section des CONDUCTEURS correspondants.</p> <p><i>Le courant assigné maximal admissible d'un disjoncteur divisionnaire pour un conducteur de circuit de section 4 mm<sup>2</sup> est de 25 A (Tableau électrique:Dispositif de protection contre les surintensités adapté à la section des conducteurs à chaque circuit)</i></p>

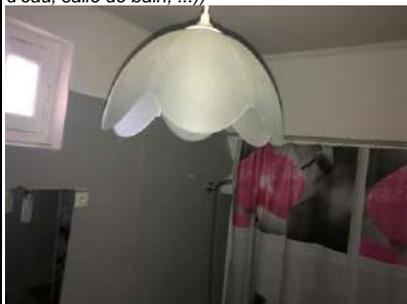
**N° Fiche : B6 Respect des règles liées aux zones dans chaque local contenant une baignoire ou une douche**

N° Article (1)	Libellé des anomalies	Mesure compensatoire correctement mise en œuvre	
		Article (2)	Libellé (3)
B6.3.1a	<p>Local contenant une baignoire ou une douche : l'installation électrique ne répond pas aux prescriptions particulières appliquées à ce local (adéquation entre l'emplacement où est installé le MATERIEL ELECTRIQUE et les caractéristiques de ce dernier – respect des règles de protection contre les chocs électriques liées aux zones). <i>(Salle de bain:Respect des règles de sécurité dans une pièce d'eau (salle d'eau, salle de bain, ...))</i></p>

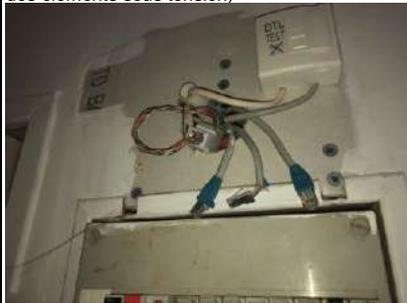
**N° Fiche : B7 Matériels présentant des risques de contact direct avec des éléments sous tension**

N° Article (1)	Libellé des anomalies	Mesure compensatoire correctement mise en œuvre	
		Article (2)	Libellé (3)
B7.3c2	<p>Au moins un CONDUCTEUR nu et/ou au moins une partie accessible est alimenté sous une tension &gt; 25 V a.c. ou &gt; 60 V d.c. ou est alimenté par une source autre que TBTS. <i>(Dressing:Matériel présentant des risques de contact direct avec des éléments sous tension)</i></p>

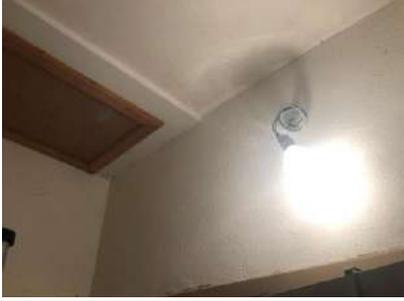
N° Fiche : B8 Matériels électriques vétustes ou inadaptés à l'usage

N° Article (1)	Libellé des anomalies	Mesure compensatoire correctement mise en œuvre	
		Article (2)	Libellé (3)
B8.3e	<p>Au moins un CONDUCTEUR isolé n'est pas placé sur toute sa longueur dans un conduit, une goulotte, une plinthe ou une huisserie, en matière isolante ou métallique, jusqu'à sa pénétration dans le MATERIEL ELECTRIQUE qu'il alimente. (<i>Dressing:Matériel vétuste ou inadapté</i>)</p>

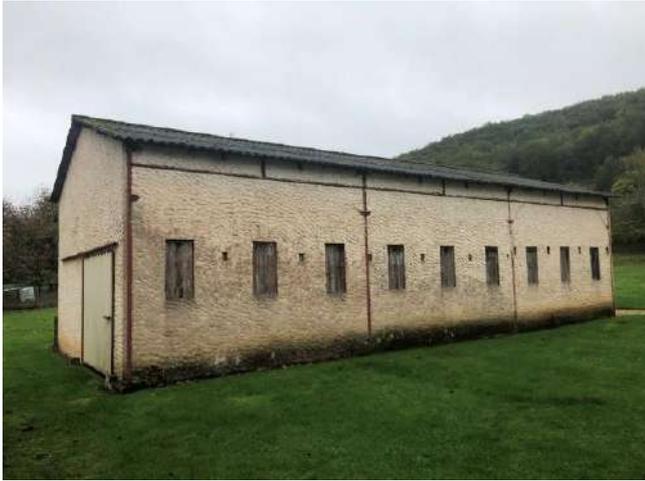
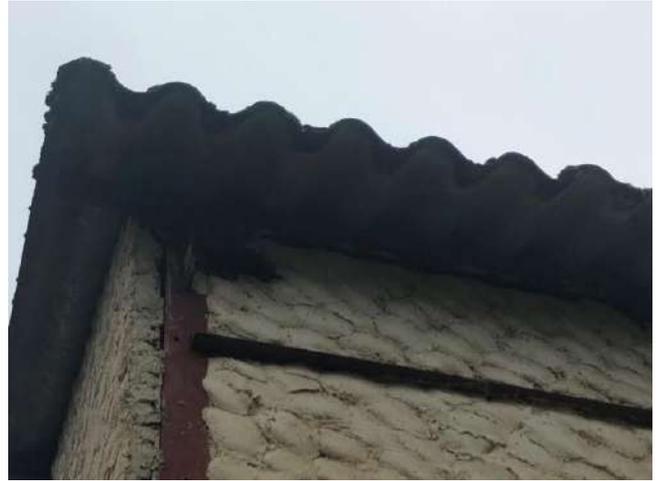
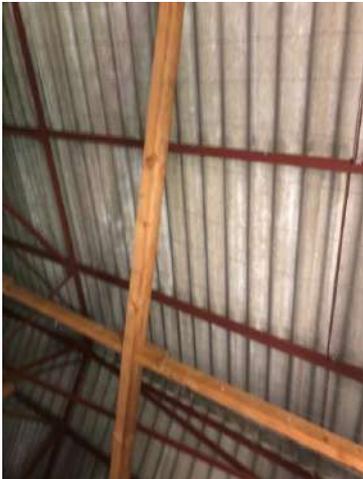
- ✓ **Produit ou matériau contenant de l'amiante sur jugement personnel de l'opérateur :**
  - fibre ciment [liste B](Garage)

**001 : fibre ciment**  
**Garage/Garage**

<b>Type de recommandation</b>	<b>Conclusion en application des dispositions de l'article R. 1334-27</b>
EP	protection physique non étanche ou absence de protection physique, matériau non dégradé présentant un risque de dégradation faible ou à terme lié à l'environnement du matériau
