## DOSSIER DE DIAGNOSTICS TECHNIQUES

Réf dossier n° JL08081801

Type de bien : **Maison individuelle**

**ROUTE DU BUGUE**

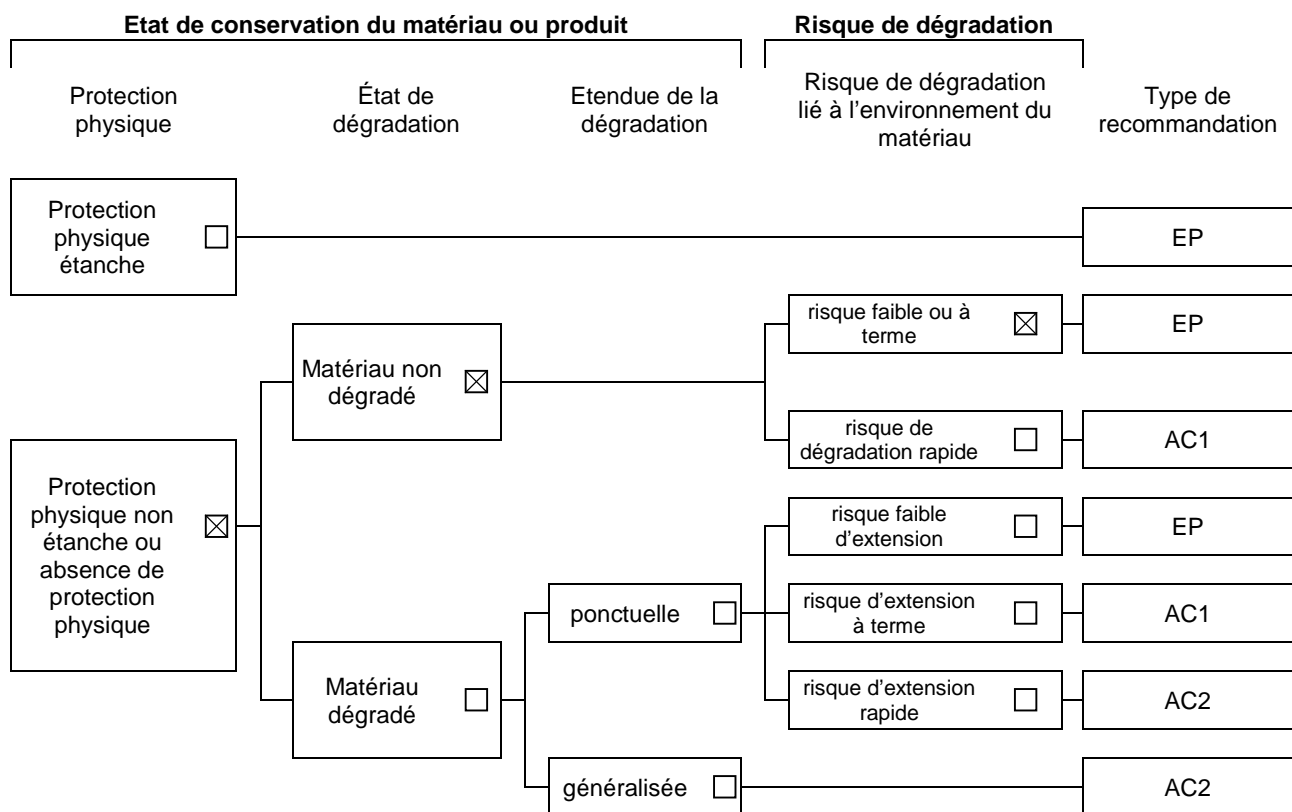
Localisation : Extérieur Élément : Conduits Repérage n° : 1

N° de dossier	JL08081801
Date de l'évaluation	08/08/2018
Bâtiment	
Local ou zone homogène	
Destination déclarée du local	Extérieur

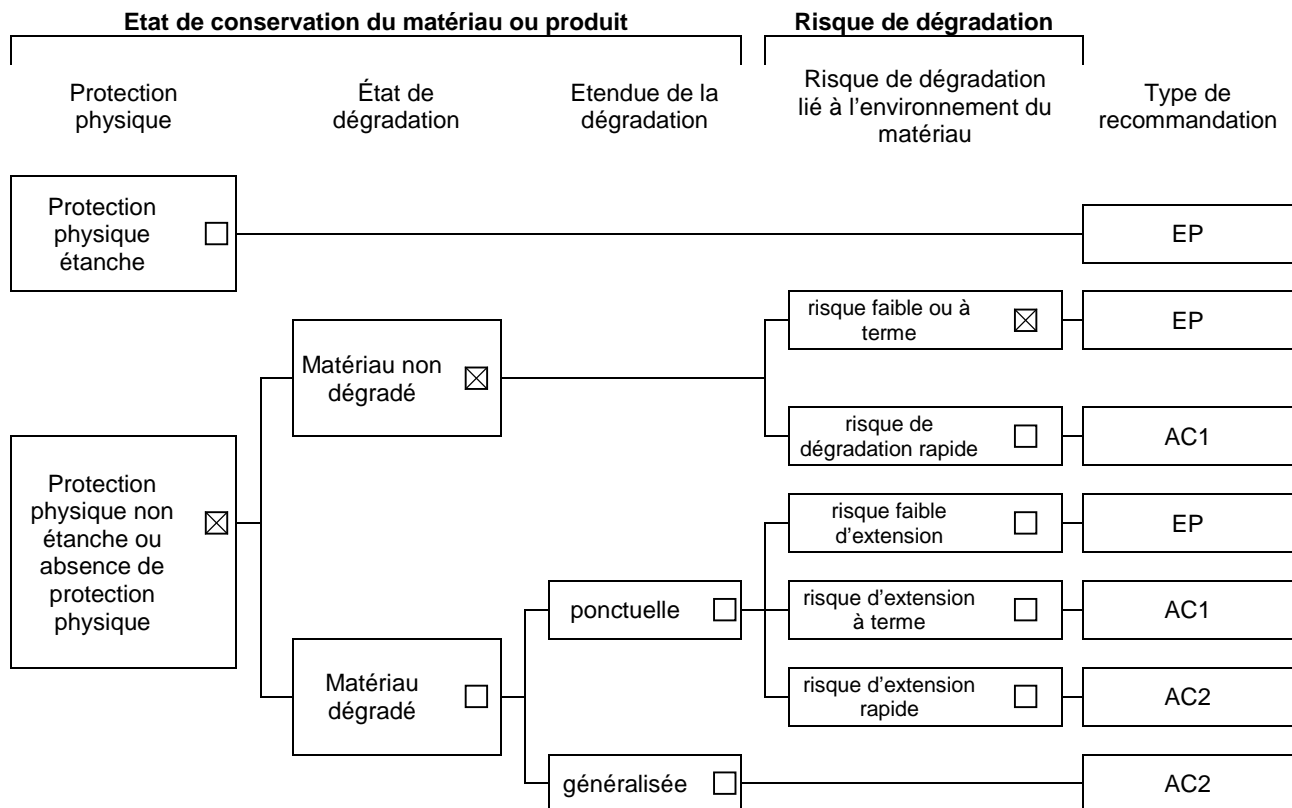
Localisation : Garage 1 Élément : Conduits Repérage n° : 2

N° de dossier	JL08081801
Date de l'évaluation	08/08/2018
Bâtiment	
Local ou zone homogène	
Destination déclarée du local	Garage 1

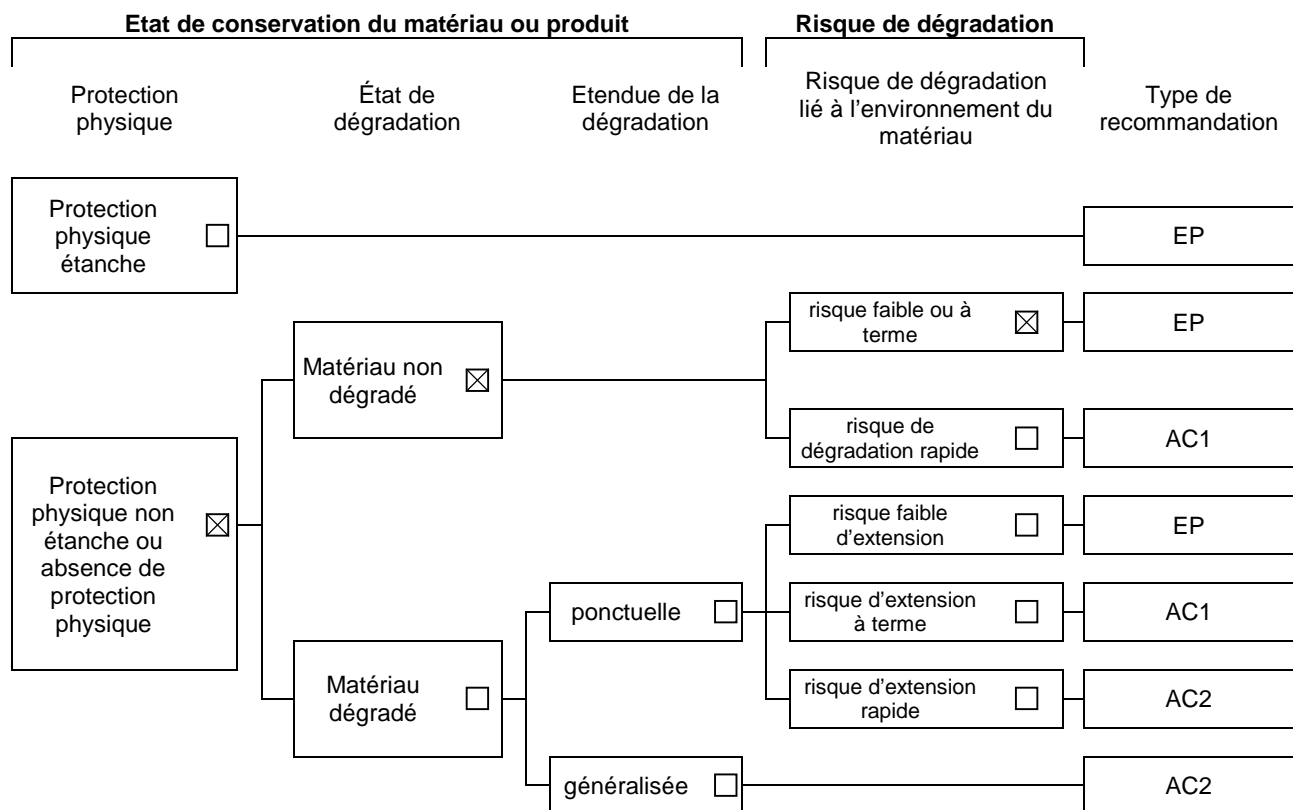
Localisation : Salle de bains Élément : Conduits Repérage n° : 3

N° de dossier	JL08081801
Date de l'évaluation	08/08/2018
Bâtiment	
Local ou zone homogène	
Destination déclarée du local	Salle de bains

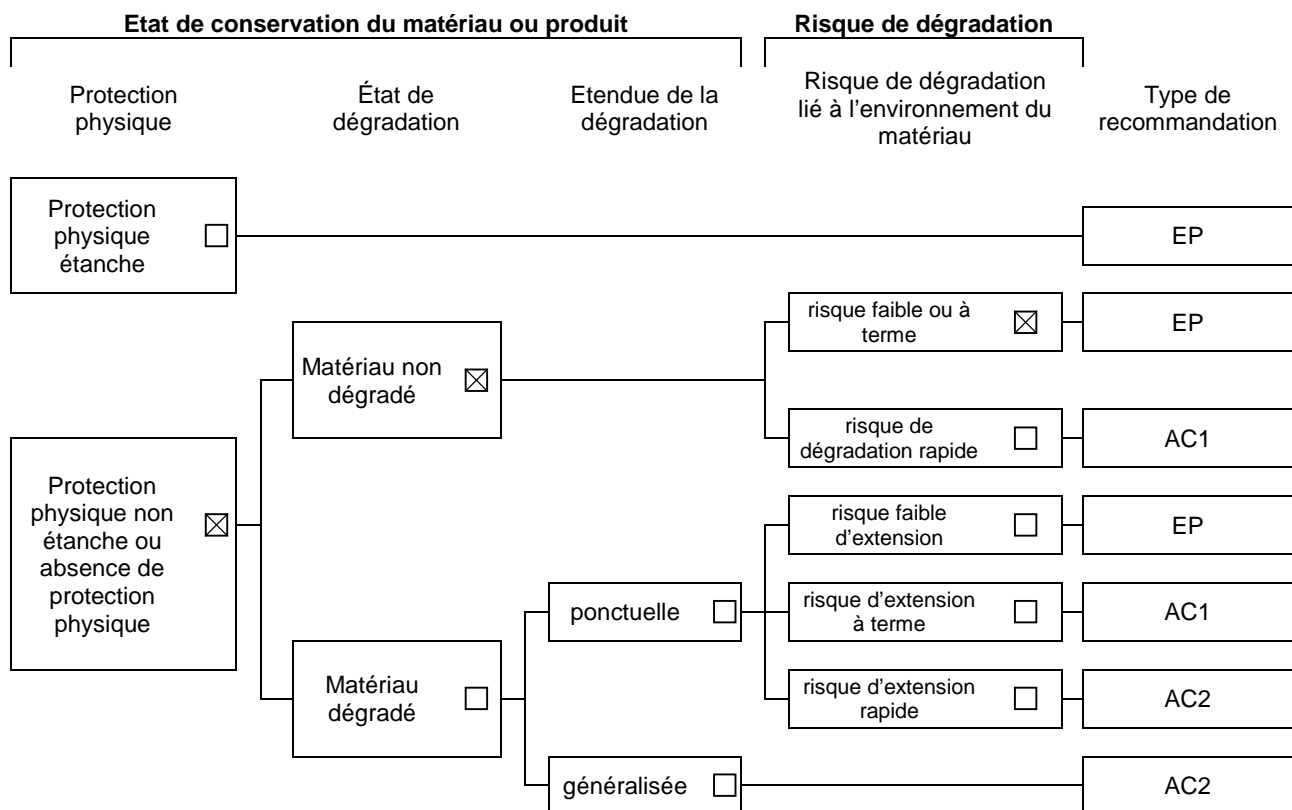
Localisation : Cuisine Élément : Conduits Repérage n° : 4

N° de dossier	JL08081801
Date de l'évaluation	08/08/2018
Bâtiment	
Local ou zone homogène	
Destination déclarée du local	Cuisine

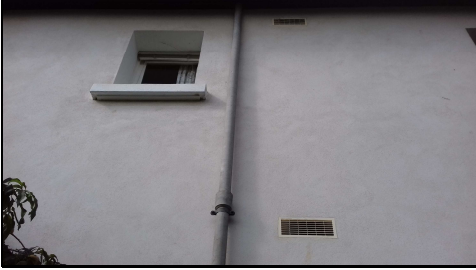
Repérage	Date	
Réf : R1	08/08/2018

Matériau ou produit	Résultat
	Conduits	Présence d'amiante
	Bâtiment / Niveau	Local
	Sous sol	Extérieur
<b>Recommandation</b>		
<b>Evaluation Périodique</b>

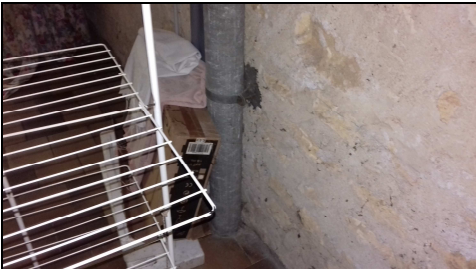
Repérage	Date	
Réf : R2	08/08/2018

Matériau ou produit	Résultat
	Conduits	Présence d'amiante
	Bâtiment / Niveau	Local
	Sous sol	Garage 1
<b>Recommandation</b>		
<b>Evaluation Périodique</b>

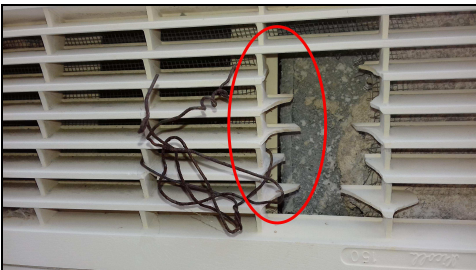
Repérage	Date	
Réf : R3	08/08/2018

Matériau ou produit	Résultat
	Conduits	Présence d'amiante
	Bâtiment / Niveau	Local
	Rdc	Salle de bains
<b>Recommandation</b>		
<b>Evaluation Périodique</b>

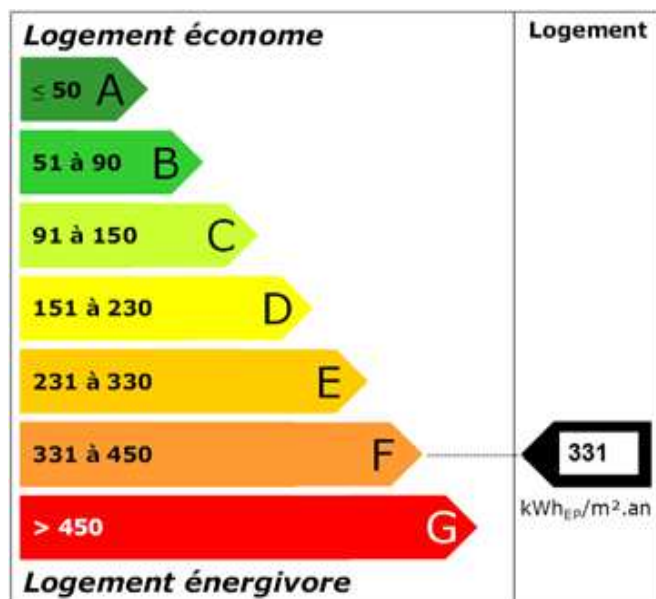
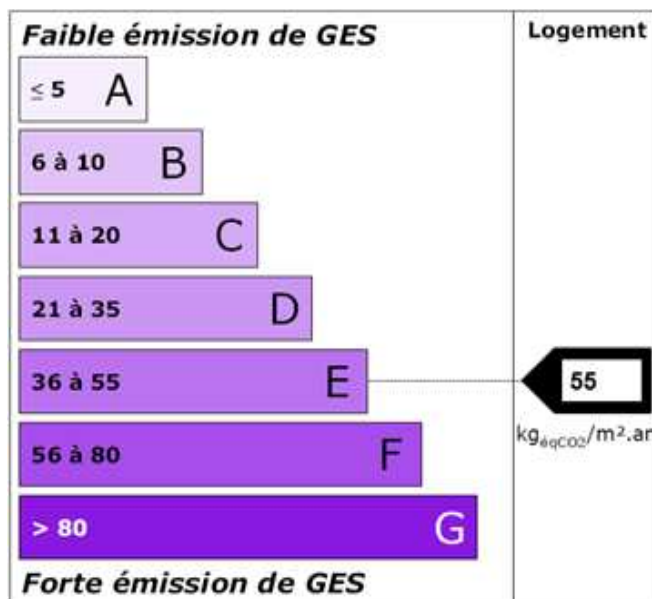
Consommations en énergie finale	Consommations en énergie primaire	Frais annuels d'énergie
	détail par énergie et par usage en kWh <sub>EP</sub>	détail par usage en kWh <sub>EP</sub>	
<b>Chauffage</b>	Bois 5569 kWh <sub>EP</sub> Fioul 13961 kWh <sub>EP</sub>	19530 kWh <sub>EP</sub>	<b>1225 € TTC</b>
<b>Eau chaude sanitaire</b>	Electricité 2457 kWh <sub>EP</sub>	6339 kWh <sub>EP</sub>	<b>269 € TTC</b>
<b>Refroidissement</b>		0 kWh <sub>EP</sub>	<b>0 € TTC</b>
<b>CONSOMMATIONS D'ÉNERGIE POUR LES USAGES RECENSÉS</b>	21987 kWh <sub>EP</sub>	25869 kWh <sub>EP</sub>	<b>1586 € TTC</b>
<b>Consommations énergétiques (en énergie primaire) pour le chauffage, la production d'eau chaude sanitaire et le refroidissement</b>		<b>Émissions de gaz à effet de serre (GES) pour le chauffage, la production d'eau chaude sanitaire et le refroidissement</b>	
Consommation conventionnelle : 331,66 kWh <sub>EP</sub> /m <sup>2</sup> .an		Estimation des émissions : 55,88 kg éqCO <sub>2</sub> /m <sup>2</sup> .an

sur la base d'estimations à l'immeuble / au logement *
