**SYNTHESE DES DIAGNOSTICS REALISES**  
ETABLI LE MARDI 4 SEPTEMBRE 2018

**DOSSIER N°: 18\_09\_MP\_492\_QUIDOZ**

ADRESSE DES LOCAUX VISITES	
<p>MAISON FONGAUFFIER 24170 SAGELAT</p>

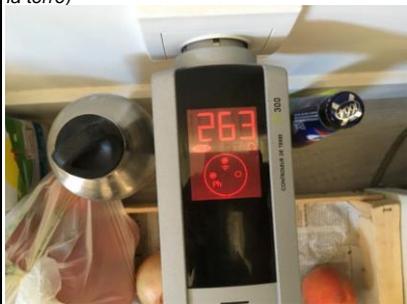
### N° Fiche : B3 Prise de terre et installation de mise à la terre

N° Article (1)	Libellé des anomalies	Mesure compensatoire correctement mise en œuvre	
		Article (2)	Libellé (3)
B3.3.01d	La valeur de la résistance de la prise de terre n'est pas adaptée au courant différentiel résiduel (sensibilité) du ou des dispositifs différentiels protégeant l'ensemble de l'installation électrique. (Logement:Prise de terre et installation de mise à la terre)

B3.3.06a3	Au moins un CIRCUIT (n'alimentant pas des socles de prises de courant) n'est pas relié à la terre.	B3.3.06.1	Alors que des socles de prise de courant ou des CIRCUITS de l'installation ne sont pas reliés à la terre, [B.3.3.6 a1), a2) a3)], la mesure compensatoire suivante est correctement mise en œuvre : • protection du (des) circuit (s) concerné (s) ou de l'ensemble de l'installation électrique par au moins un dispositif différentiel à haute sensibilité $\leq 30$ mA.

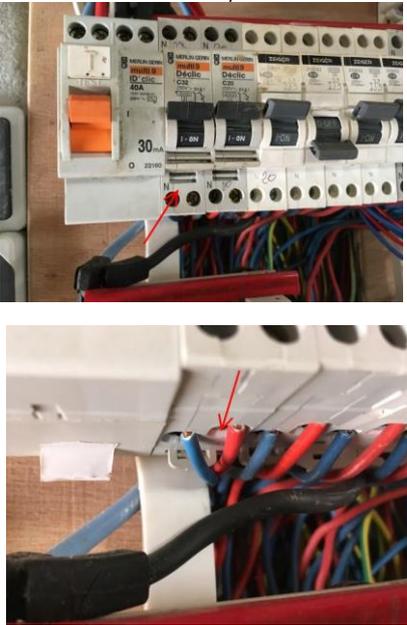
**N° Fiche : B4 Dispositif de protection contre les surintensités adapté à la section des conducteurs sur chaque circuit**

N° Article (1)	Libellé des anomalies	Mesure compensatoire correctement mise en œuvre	
		Article (2)	Libellé (3)
B4.3e	<p>Le courant assigné (calibre) de la protection contre les surcharges et courts-circuits d'au moins un CIRCUIT n'est pas adapté à la section des CONDUCTEURS correspondants. (Tableau électrique (Cave 1):Dispositif de protection contre les surintensités adapté à la section des conducteurs à chaque circuit)</p>

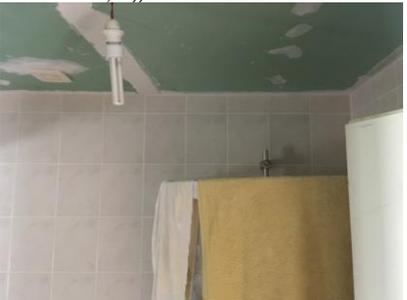
**N° Fiche : B6 Respect des règles liées aux zones dans chaque local contenant une baignoire ou une douche**

N° Article (1)	Libellé des anomalies	Mesure compensatoire correctement mise en œuvre	
		Article (2)	Libellé (3)
B6.3.1a	<p>Local contenant une baignoire ou une douche : l'installation électrique ne répond pas aux prescriptions particulières appliquées à ce local (adéquation entre l'emplacement où est installé le MATERIEL ELECTRIQUE et les caractéristiques de ce dernier – respect des règles de protection contre les chocs électriques liées aux zones). (Salle d'eau:Respect des règles de sécurité dans une pièce d'eau (salle d'eau, salle de bain, ...))</p>

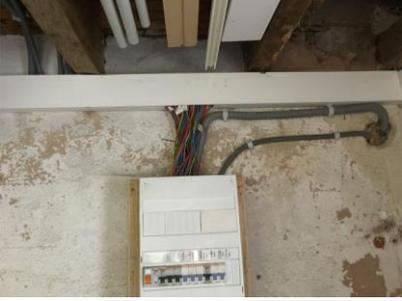
N° Fiche : B8 Matériels électriques vétustes ou inadaptés à l'usage

N° Article (1)	Libellé des anomalies	Mesure compensatoire correctement mise en œuvre	
		Article (2)	Libellé (3)
B8.3e	<p>Au moins un CONDUCTEUR isolé n'est pas placé sur toute sa longueur dans un conduit, une goulotte, une plinthe ou une huisserie, en matière isolante ou métallique, jusqu'à sa pénétration dans le MATERIEL ELECTRIQUE qu'il alimente. <i>(Logement:Matériel vétuste ou inadapté)</i></p>
