SYNTHESE DES DIAGNOSTICS REALISES
ETABLI LE MERCREDI 11 MARS 2020

DOSSIER N°: 20_03_IUNDT

ADRESSE DES LOCAUX VISITES	
<p>MAISON LE PEUCH 24260 LE BUGUE</p>

DIAGNOSTICS REALISES		
<input checked="" type="checkbox"/> Gaz	<input type="checkbox"/> Surface	<input checked="" type="checkbox"/> Electricité
<input checked="" type="checkbox"/> DPE	<input checked="" type="checkbox"/> Amiante	<input type="checkbox"/> Assainissement
<input checked="" type="checkbox"/> Plomb	<input checked="" type="checkbox"/> Termites	<input checked="" type="checkbox"/> ERP

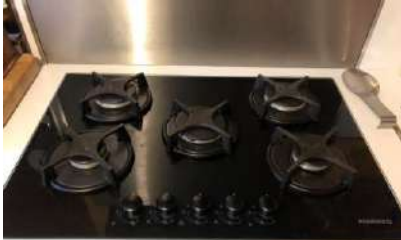
Appareil : Table de cuisson- Rosières- Inconnu			
Pt. de contrôle (3)	A1 (4), A2 (5) ou DGI (6) 32c (7)	Pièce/ Local	Risque
C7.8a3	A1	Maison principale/Cuisine	L'absence de robinet ou son inaccessibilité excluent la possibilité de couper l'arrivée du gaz à l'appareil (par exemple, dans le cas de dé-raccordement accidentel ou de rupture du tube souple, pour son remplacement ou en cas d'incident sur l'appareil). Il existe un risque de fausse manœuvre si un robinet n'est pas obturé par un bouchon alors qu'il ne dessert aucun appareil. Cette fausse manœuvre peut entraîner un dégagement incontrôlé de gaz et donc un risque d'explosion. Le même risque existe si une tuyauterie en aval d'un robinet n'est pas obturée par un bouchon vissé, alors qu'elle n'est raccordée à aucun appareil.
Anomalie : Au moins un robinet de commande d'appareil n'est pas manœuvrable.			Photos :

Préconisations : Rendre le robinet de commande manœuvrable.

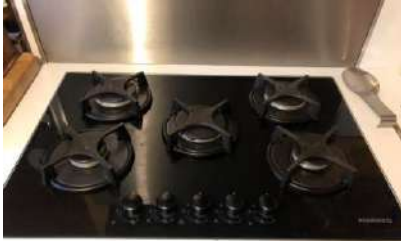
Appareil : Table de cuisson- Rosières- Inconnu			
Pt. de contrôle (3)	A1 (4), A2 (5) ou DGI (6) 32c (7)	Pièce/ Local	Risque
C14.19.1	A2	Maison principale/Cuisine	Risque d'intoxication au monoxyde de carbone (CO) causée par une mauvaise combustion.
Anomalie : le local équipé ou prévu pour un appareil d'utilisation n'est pas pourvu d'une amenée d'air.			Photos :

Préconisations : Ajouter l'amenée d'air.

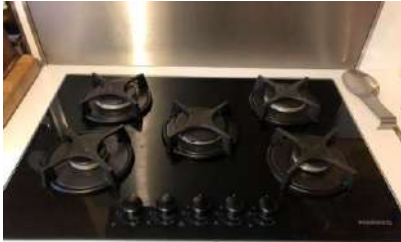
Appareil : Table de cuisson- Rosières- Inconnu			
Pt. de contrôle (3)	A1 (4), A2 (5) ou DGI (6) 32c (7)	Pièce/ Local	Risque
C15.20.1	A1	Maison principale/Cuisine	Risque d'intoxication au monoxyde de carbone (CO) causée par une mauvaise évacuation des produits de combustion.
Anomalie : Le local équipé ou prévu pour un appareil d'utilisation n'est pas pourvu de sortie d'air.			Photos :

Préconisations : Ajouter une sortie d'air dans le local équipé ou prévu pour un appareil d'utilisation.

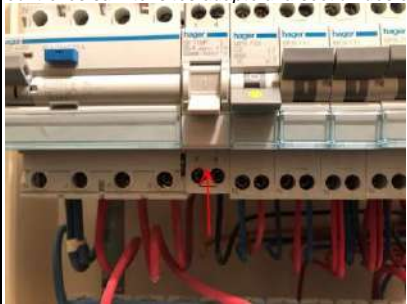
N° Fiche : B4 Dispositif de protection contre les surintensités adapté à la section des conducteurs sur chaque circuit

N° Article (1)	Libellé des anomalies	Mesure compensatoire correctement mise en œuvre	
		Article (2)	Libellé (3)
B4.3e	<p>Le courant assigné (calibre) de la protection contre les surcharges et courts-circuits d'au moins un CIRCUIT n'est pas adapté à la section des CONDUCTEURS correspondants.</p> <p><i>Le courant assigné maximal admissible d'un disjoncteur divisionnaire pour un conducteur de circuit de diamètre 16/10 mm est de 16 A</i></p> <p><i>Le courant assigné maximal admissible d'un disjoncteur divisionnaire pour un conducteur de circuit de section 1.5 mm² est de 16 A (Tableau électrique Vestiaire:Dispositif de protection contre les surintensités adapté à la section des conducteurs à chaque circuit)</i></p>

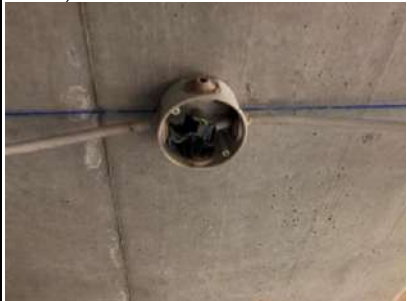
N° Fiche : B7 Matériels présentant des risques de contact direct avec des éléments sous tension

N° Article (1)	Libellé des anomalies	Mesure compensatoire correctement mise en œuvre	
		Article (2)	Libellé (3)
B7.3a	<p>L'ENVELOPPE d'au moins un matériel est manquante ou détériorée. <i>(Local technique piscine:Matériel présentant des risques de contact direct avec des éléments sous tension)</i></p>

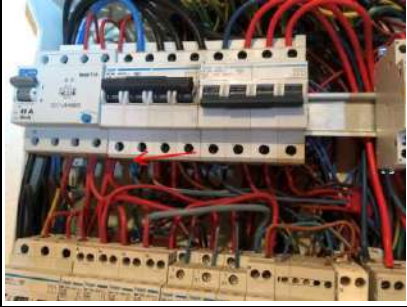
N° Fiche : B8 Matériels électriques vétustes ou inadaptés à l'usage

N° Article (1)	Libellé des anomalies	Mesure compensatoire correctement mise en œuvre	
		Article (2)	Libellé (3)
B8.3b	<p>L'installation comporte au moins un MATERIEL ELECTRIQUE inadapté à l'usage. <i>(Tableau électrique chaufferie:Matériel vétuste ou inadapté)</i></p>

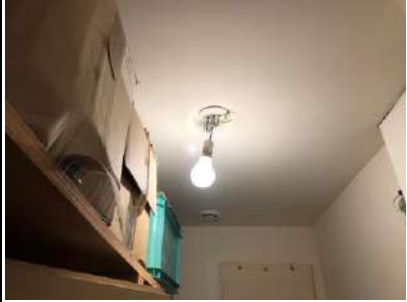
B8.3e	<p>Au moins un CONDUCTEUR isolé n'est pas placé sur toute sa longueur dans un conduit, une goulotte, une plinthe ou une huisserie, en matière isolante ou métallique, jusqu'à sa pénétration dans le MATERIEL ELECTRIQUE qu'il alimente. <i>(Exemple : Vestiaire:Matériel vétuste ou inadapté)</i></p>
