SYNTHESE DES DIAGNOSTICS REALISES
ETABLI LE MARDI 22 OCTOBRE 2019

DOSSIER N°: 19_10_NAUDI

ADRESSE DES LOCAUX VISITES	
<p>MAISON LE MONTAGNE 24480 ALLES SUR DORDOGNE</p>

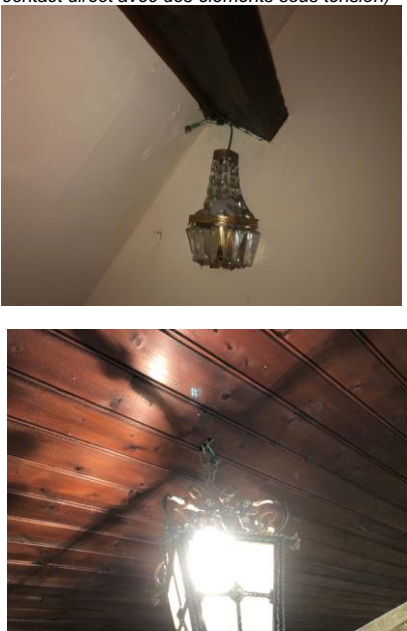
N° Fiche : B7 Matériels présentant des risques de contact direct avec des éléments sous tension

N° Article (1)	Libellé des anomalies	Mesure compensatoire correctement mise en œuvre	
		Article (2)	Libellé (3)
B7.3d	<p>L'installation électrique comporte au moins une CONNEXION avec une partie active nue sous tension accessible. (<i>Véranda, palier: Matériel présentant des risques de contact direct avec des éléments sous tension</i>)</p>

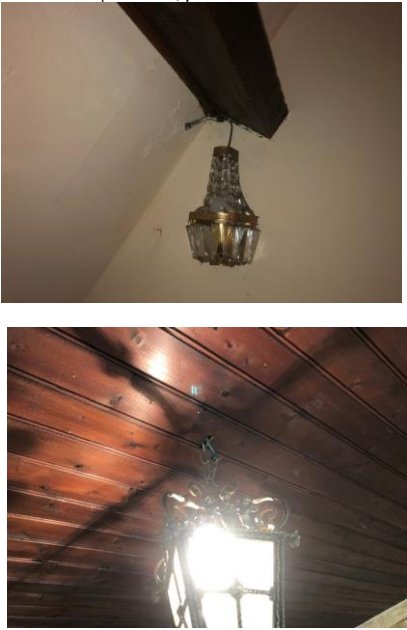
N° Fiche : B8 Matériels électriques vétustes ou inadaptés à l'usage

N° Article (1)	Libellé des anomalies	Mesure compensatoire correctement mise en œuvre	
		Article (2)	Libellé (3)
B8.3e	<p>Au moins un CONDUCTEUR isolé n'est pas placé sur toute sa longueur dans un conduit, une goulotte, une plinthe ou une huisserie, en matière isolante ou métallique, jusqu'à sa pénétration dans le MATERIEL ELECTRIQUE qu'il alimente. (<i>Véranda, palier:Matériel vétuste ou inadapté</i>)</p>
