## DOSSIER DE DIAGNOSTICS TECHNIQUES

Réf dossier n° PM19041802

Type de bien : **Maison individuelle**

**24220 COUX ET BIGAROQUE**

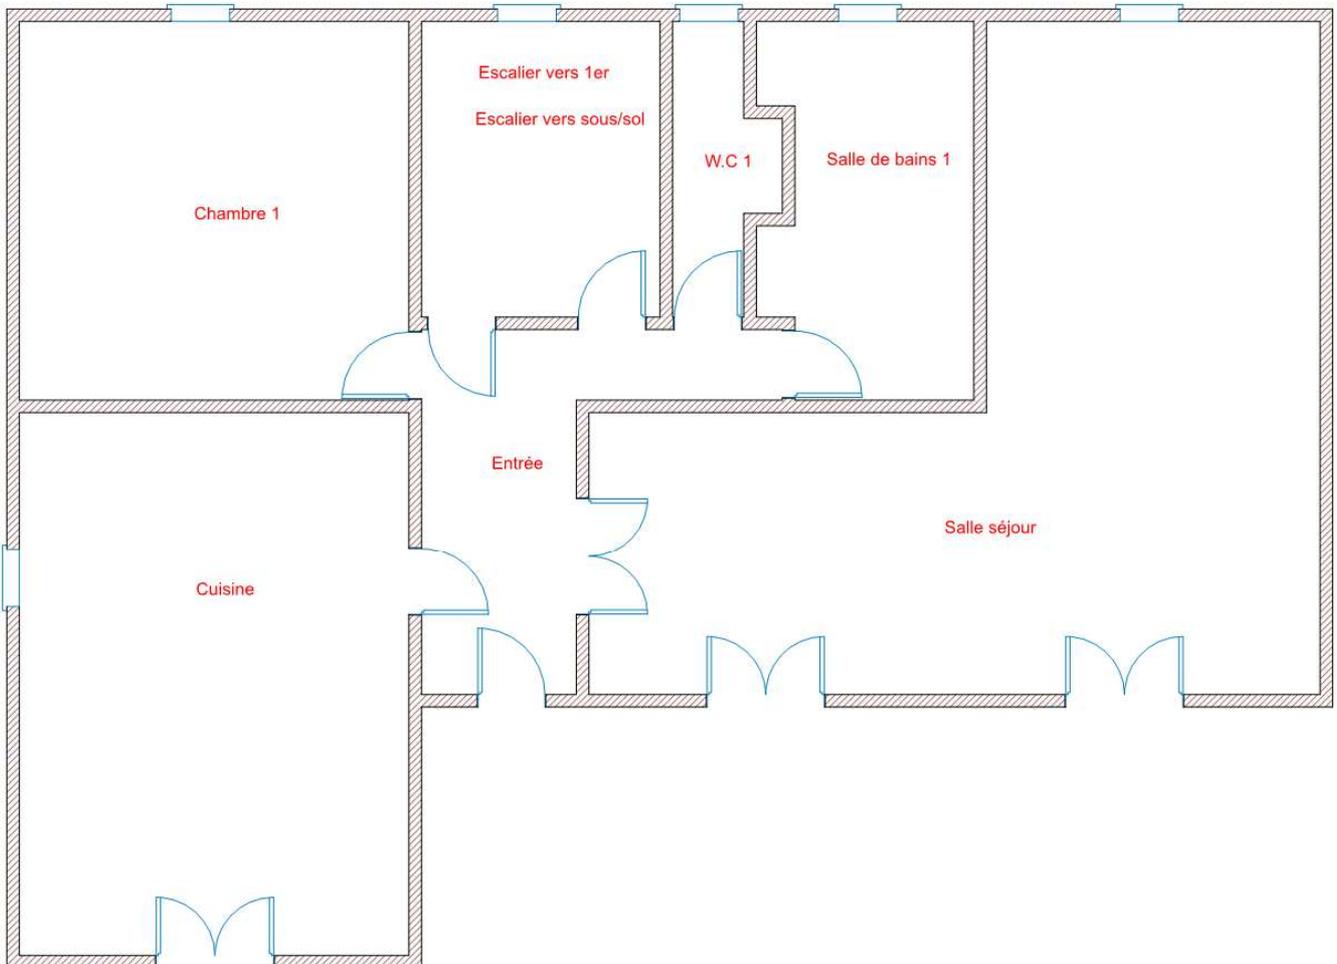
**Rdc**

CROQUIS DE SITUATION		Référence	Opérateur	Niveau	Rdc	1/4
Propriétaire	Succession DALLARCHE REP PAR MME CROSET					
	NATHALIE

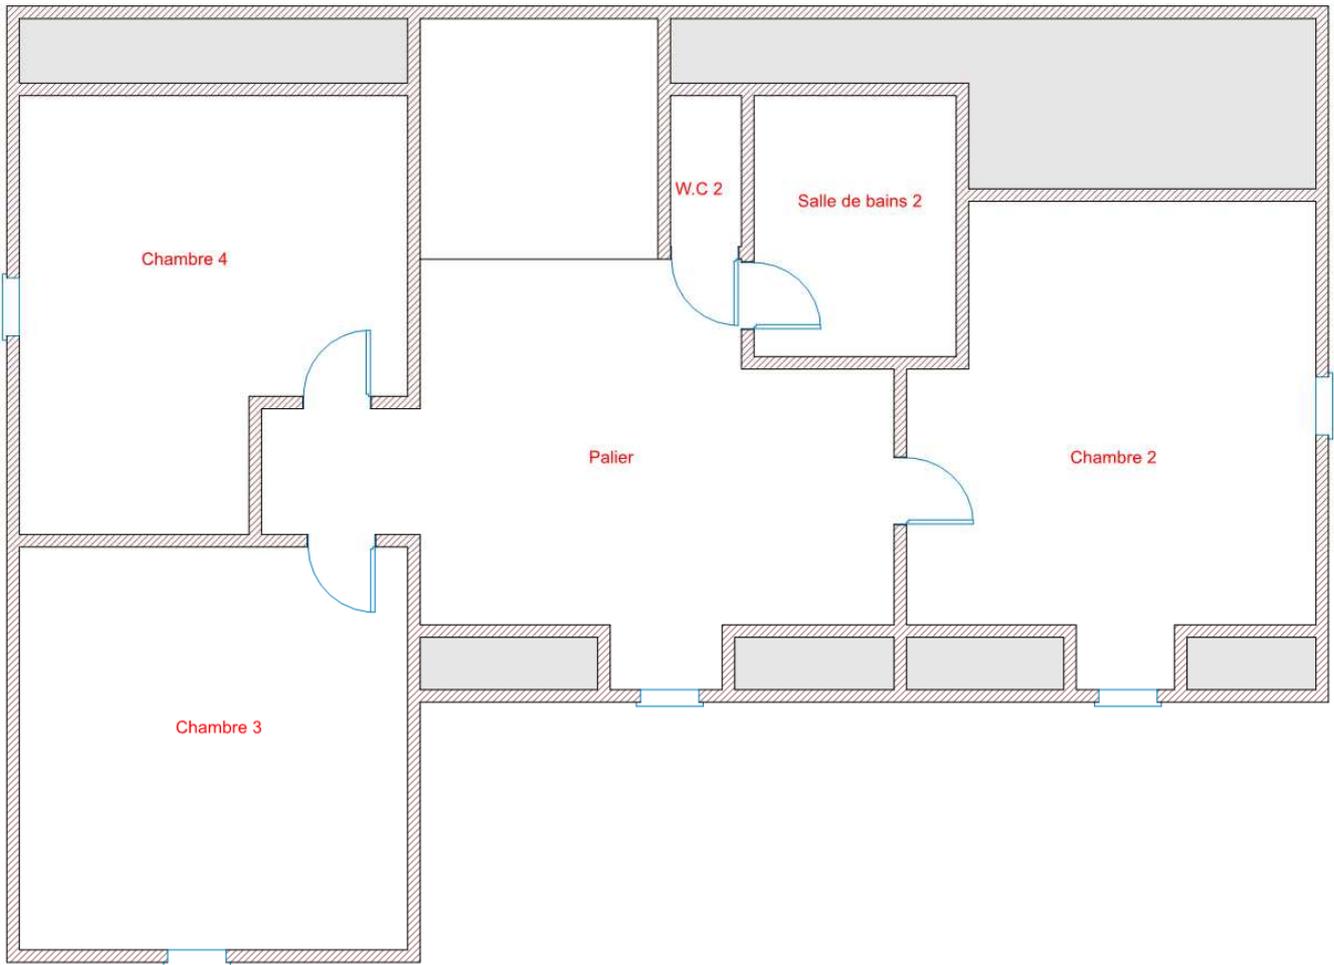
## 1er étage

<b>CROQUIS DE SITUATION</b>		<b>Référence</b> PM19041802	<b>Opérateur</b> MR MINARD PHILIPPE	<b>Niveau</b> 1er étage	<b>2/4</b>
<b>Propriétaire</b> Succession DALLARCHE REP PAR MME CROSET NATHALIE			<b>Adresse</b> MEYNARD 24220 COUX ET BIGAROQUE

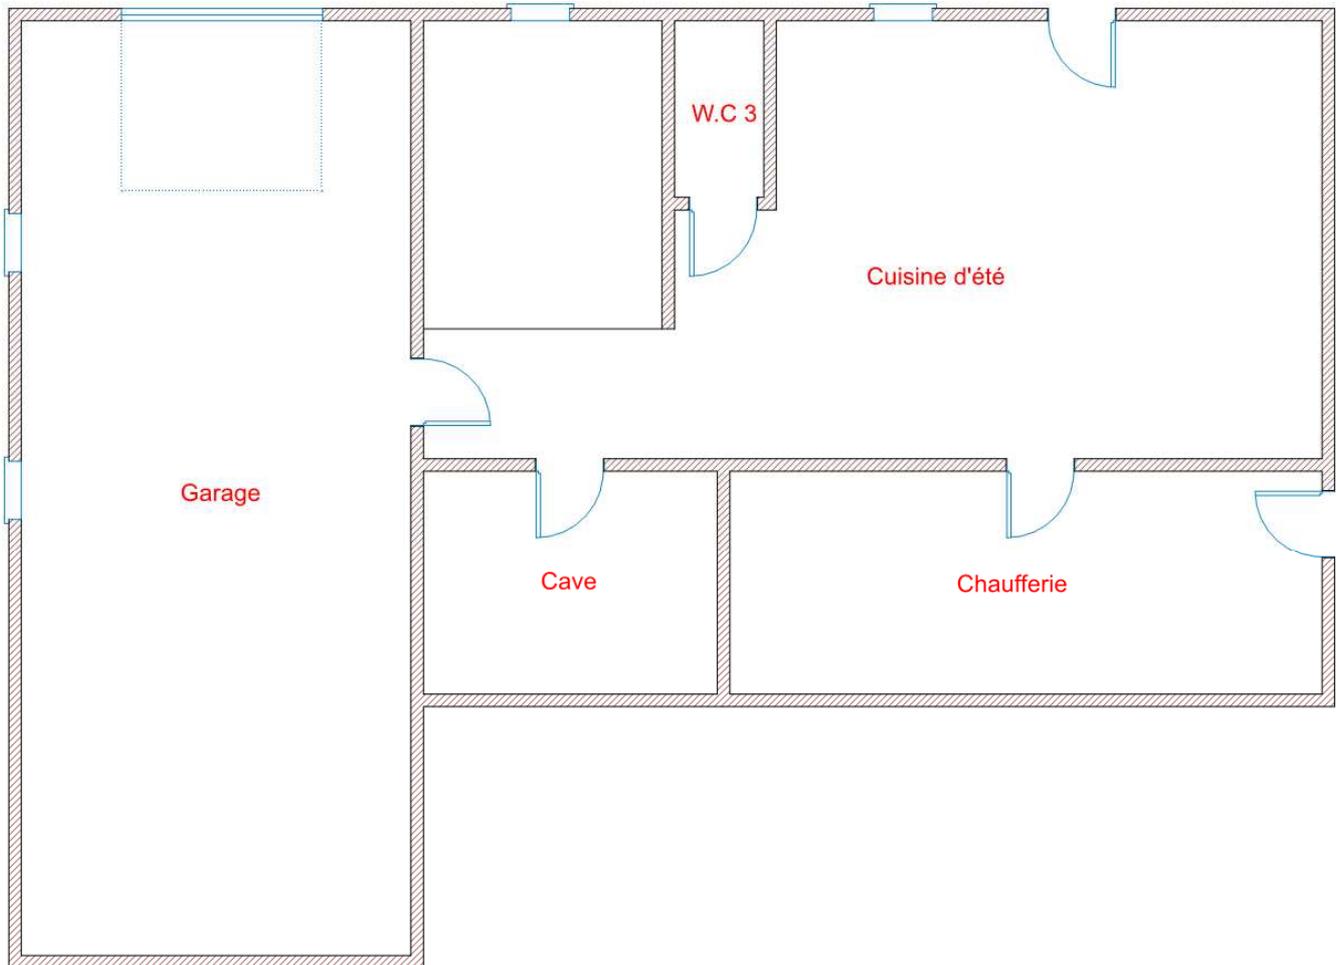
## Sous sol

CROQUIS DE SITUATION		Référence	Opérateur	Niveau	Sous sol	3/4
Propriétaire	Succession DALLARCHE REP PAR MME CROSET				PM19041802	
	NATHALIE

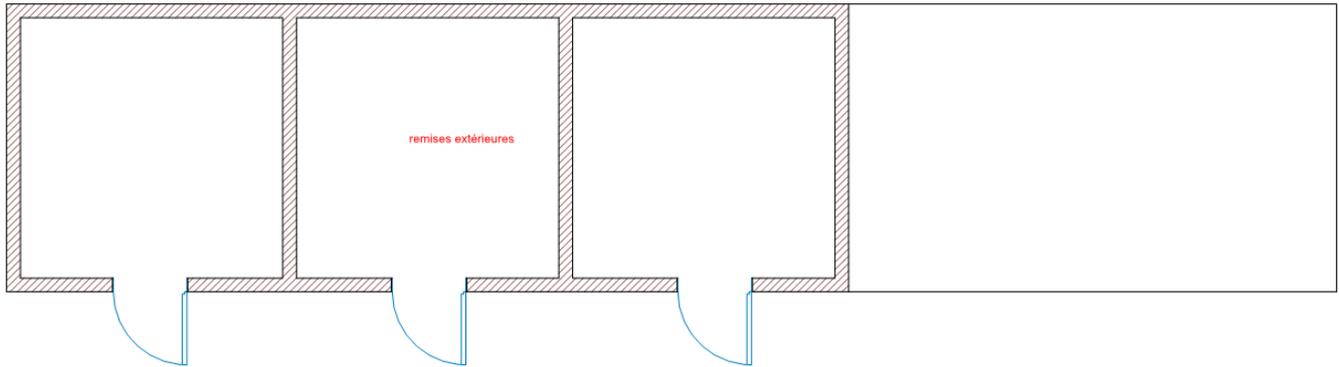
## Extérieur

CROQUIS DE SITUATION		Référence	Opérateur	Niveau	Extérieur	4/4
Propriétaire	Succession DALLARCHE REP PAR MME CROSET NATHALIE		PM19041802	MR MINARD PHILIPPE	Adresse	
			MEYNARD 24220 COUX ET BIGARQUE

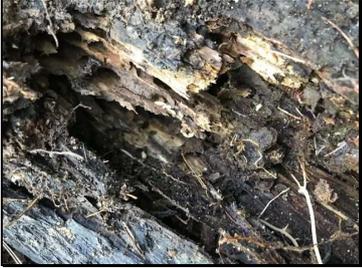
<i>Niveau</i>	<i>Local</i>

Extérieur	Abords immédiats
<b>Traces d'infestations : Indices de présence de termites sur bois gisants</b>
