DOSSIER DE DIAGNOSTICS TECHNIQUES

Réf dossier n° JFP30112001

Type de bien : **Maison individuelle**

**LIEU-DIT LE RUDOU
MAISON 1
24220 CASTELS**

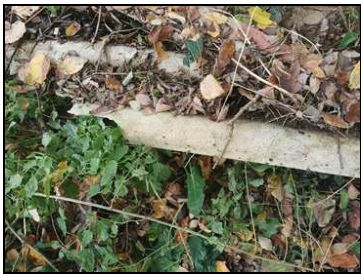
<i>Repérage</i>	<i>Date</i>	
Réf : R3	30/11/2020

Matériau ou produit	Résultat
	Plaques	Présence d'amiante
	Bâtiment / Niveau	Local
Exterieur	Jardin	
Recommandation		
Evaluation Périodique

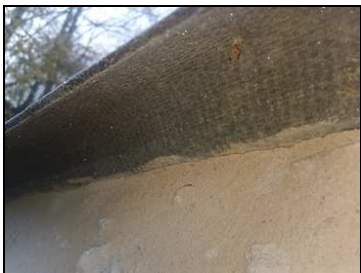
<i>Repérage</i>	<i>Date</i>	
Réf : R5	30/11/2020

Matériau ou produit	Résultat
	Plaques	Présence d'amiante
	Bâtiment / Niveau	Local
Exterieur	Remise 1	
Recommandation		
Evaluation Périodique

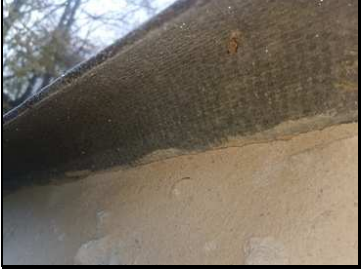
<i>Repérage</i>	<i>Date</i>	
Réf : R6	30/11/2020

<i>Matériau ou produit</i>	<i>Résultat</i>
	Plaques	Présence d'amiante
	<i>Bâtiment / Niveau</i>	<i>Local</i>
	Exterieur	Remise 2
<i>Recommandation</i>		
Evaluation Périodique
