SYNTHESE DES DIAGNOSTICS REALISES
ETABLI LE VENDREDI 4 DECEMBRE 2020

DOSSIER N°: 20_12_3_ROI

ADRESSE DES LOCAUX VISITES	
<p>MAISON 53 CHEMIN DE LA PRAIRIE 24220 MEYRALS</p>

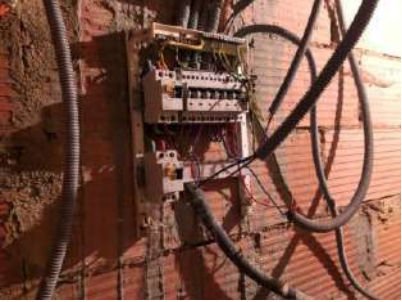
N° Fiche : B4 Dispositif de protection contre les surintensités adapté à la section des conducteurs sur chaque circuit

N° Article (1)	Libellé des anomalies	Mesure compensatoire correctement mise en œuvre	
		Article (2)	Libellé (3)
B4.3c	Plusieurs CIRCUITS disposent d'un CONDUCTEUR NEUTRE commun dont les CONDUCTEURS ne sont pas correctement protégés contre les surintensités. (Tableau électrique:Dispositif de protection contre les surintensités adapté à la section des conducteurs à chaque circuit)

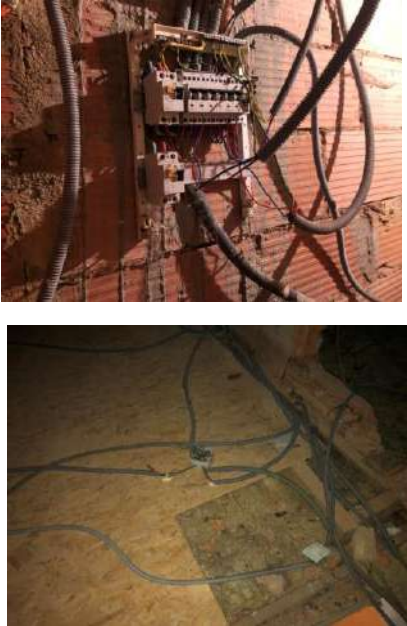
N° Fiche : B7 Matériels présentant des risques de contact direct avec des éléments sous tension

N° Article (1)	Libellé des anomalies	Mesure compensatoire correctement mise en œuvre	
		Article (2)	Libellé (3)
B7.3a	<p>L'ENVELOPPE d'au moins un matériel est manquante ou détériorée. (Accès cave, projet chambre:Matériel présentant des risques de contact direct avec des éléments sous tension)</p>

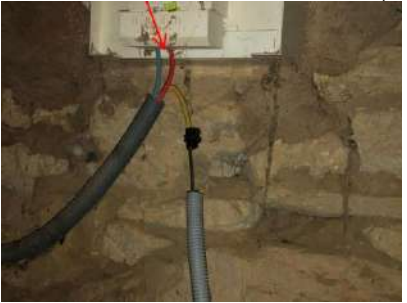
B7.3e	<p>L'installation électrique comporte au moins un dispositif de protection avec une partie active nue sous tension accessible. (Cave:Matériel présentant des risques de contact direct avec des éléments sous tension)</p>

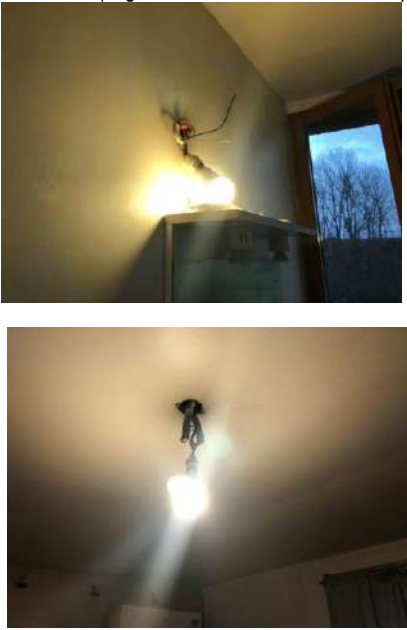
N° Fiche : B8 Matériels électriques vétustes ou inadaptés à l'usage

N° Article (1)	Libellé des anomalies	Mesure compensatoire correctement mise en œuvre	
		Article (2)	Libellé (3)
B8.3e	<p>Au moins un CONDUCTEUR isolé n'est pas placé sur toute sa longueur dans un conduit, une goulotte, une plinthe ou une huisserie, en matière isolante ou métallique, jusqu'à sa pénétration dans le MATERIEL ELECTRIQUE qu'il alimente. (<i>Logement:Matériel vétuste ou inadapté</i>)</p>
