6 rue Eugène Leroy
24480 LE BUISSON DE CADOUIN
Maison individuelle

Synthèse Dossier de Diagnostic Technique

Réf. : DIA-RTU03-1702-028

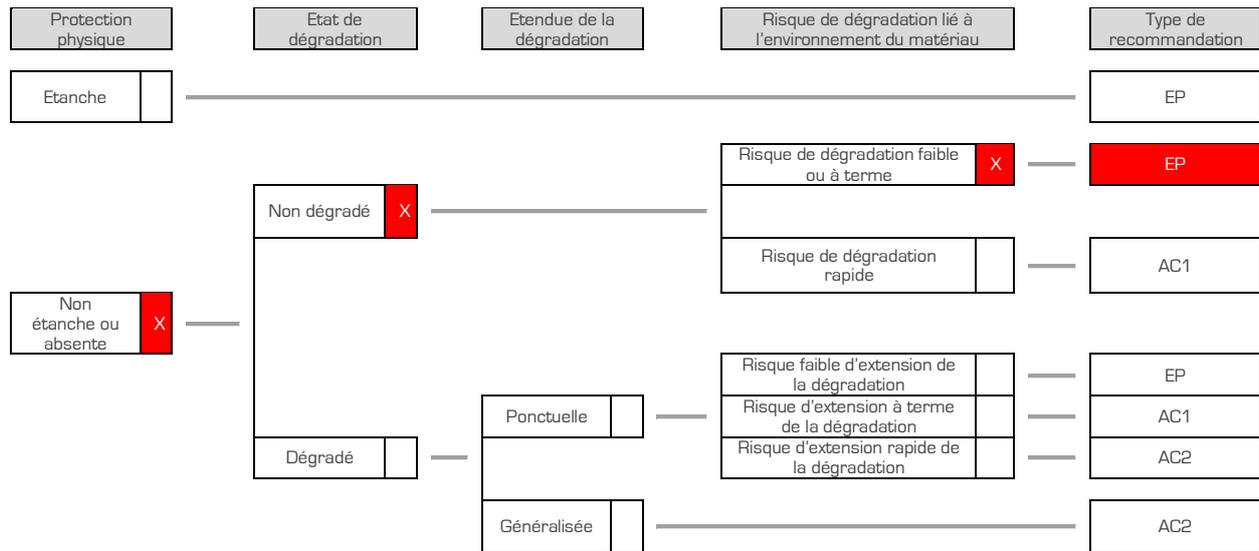
2ème étage - Grenier : Ardoise(s)

Evaluation de l'état de conservation et du risque de dégradation des MPCA liste B

Conclusion	Evaluation périodique
N° de dossier	DIA-RTU03-1702-028
Date de l'évaluation	17/02/2017
Bâtiment	Sans objet
Local ou zone homogène	2ème étage - Grenier , zone homogène numéro 1
Destination déclarée du local	Habitation

Faire réaliser une « **évaluation périodique** », car le type de matériau ou produit concerné contenant de l'amiante, la nature et l'étendue des dégradations qu'il présente et l'évaluation du risque de dégradation ne conduisent pas à conclure à la nécessité d'une action de protection immédiate sur le matériau ou produit. Cette évaluation périodique consiste à :

- a) Contrôler périodiquement que l'état de dégradation des matériaux et produits concernés ne s'aggrave pas et, le cas échéant, que leur protection demeure en bon état de conservation ;
- b) Rechercher, le cas échéant, les causes de dégradation et prendre les mesures appropriées pour les supprimer.

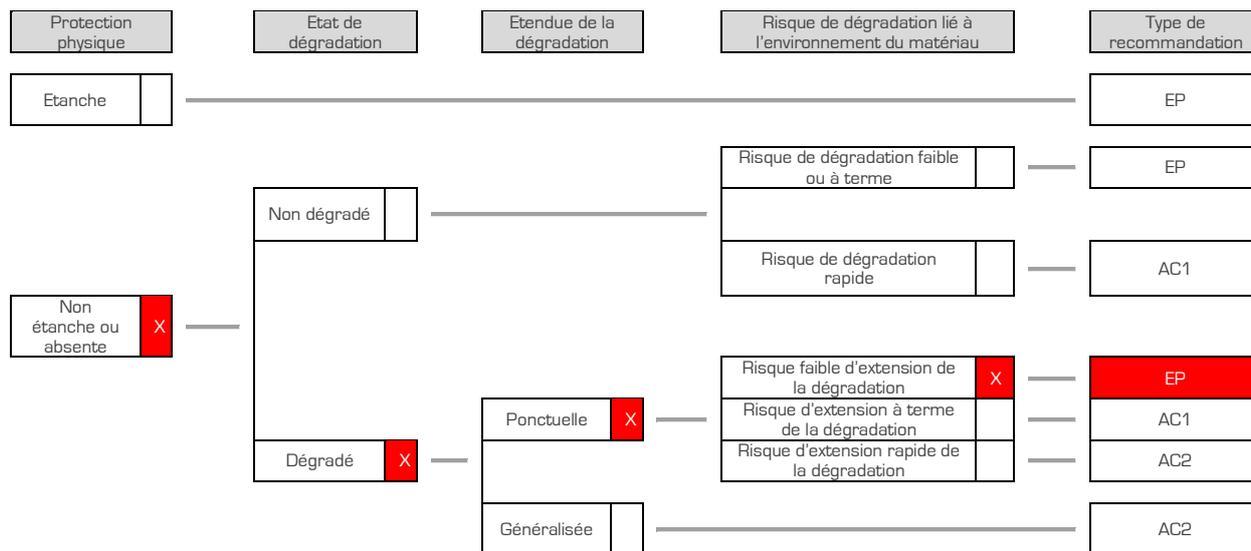
Dépendance - Abri de jardin : Panneau vissé

Evaluation de l'état de conservation et du risque de dégradation des MPCA liste B

Conclusion	Evaluation périodique
N° de dossier	DIA-RTU03-1702-028
Date de l'évaluation	17/02/2017
Bâtiment	Sans objet
Local ou zone homogène	Dépendance - Abri de jardin, zone homogène numéro 2
Destination déclarée du local	Habitation

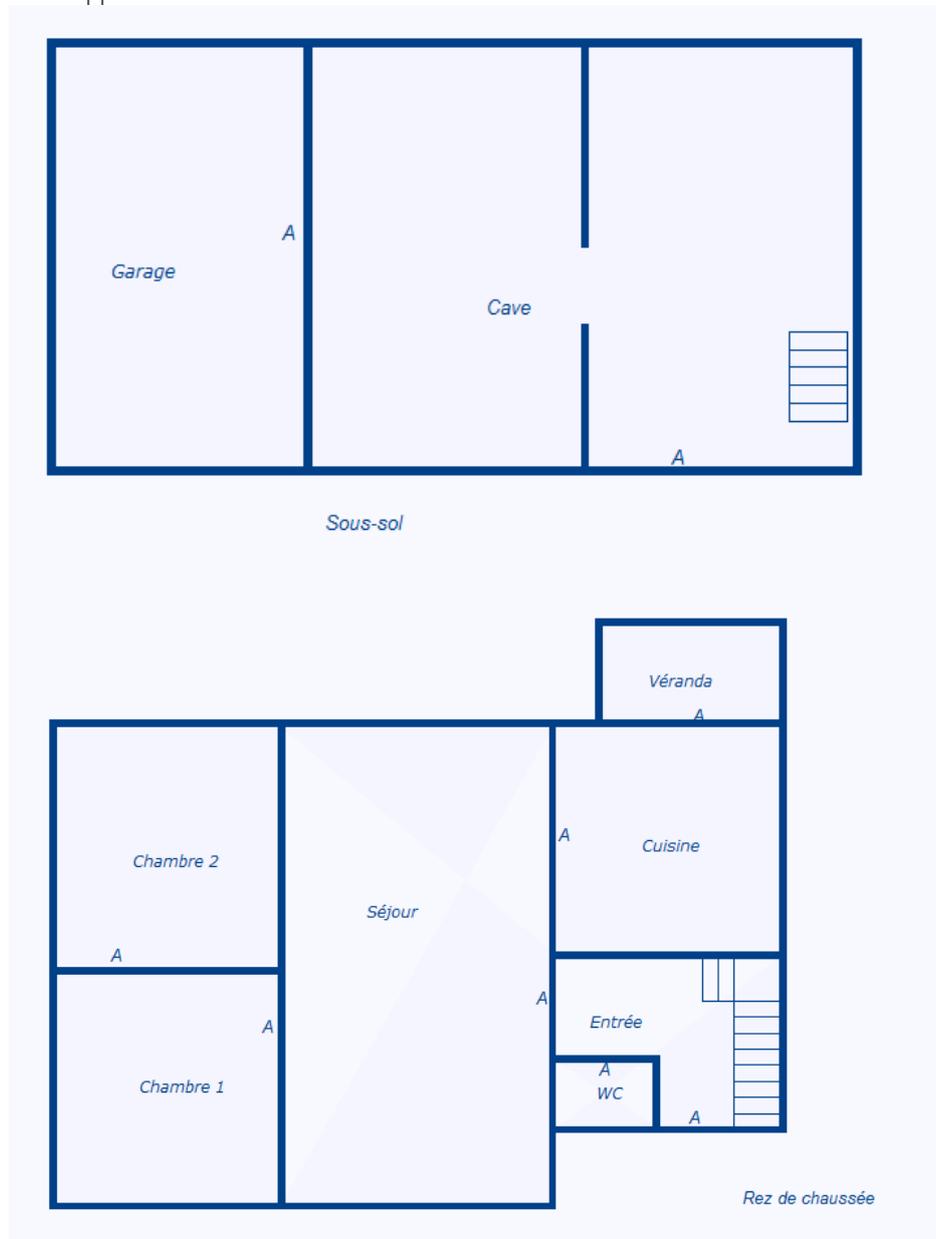
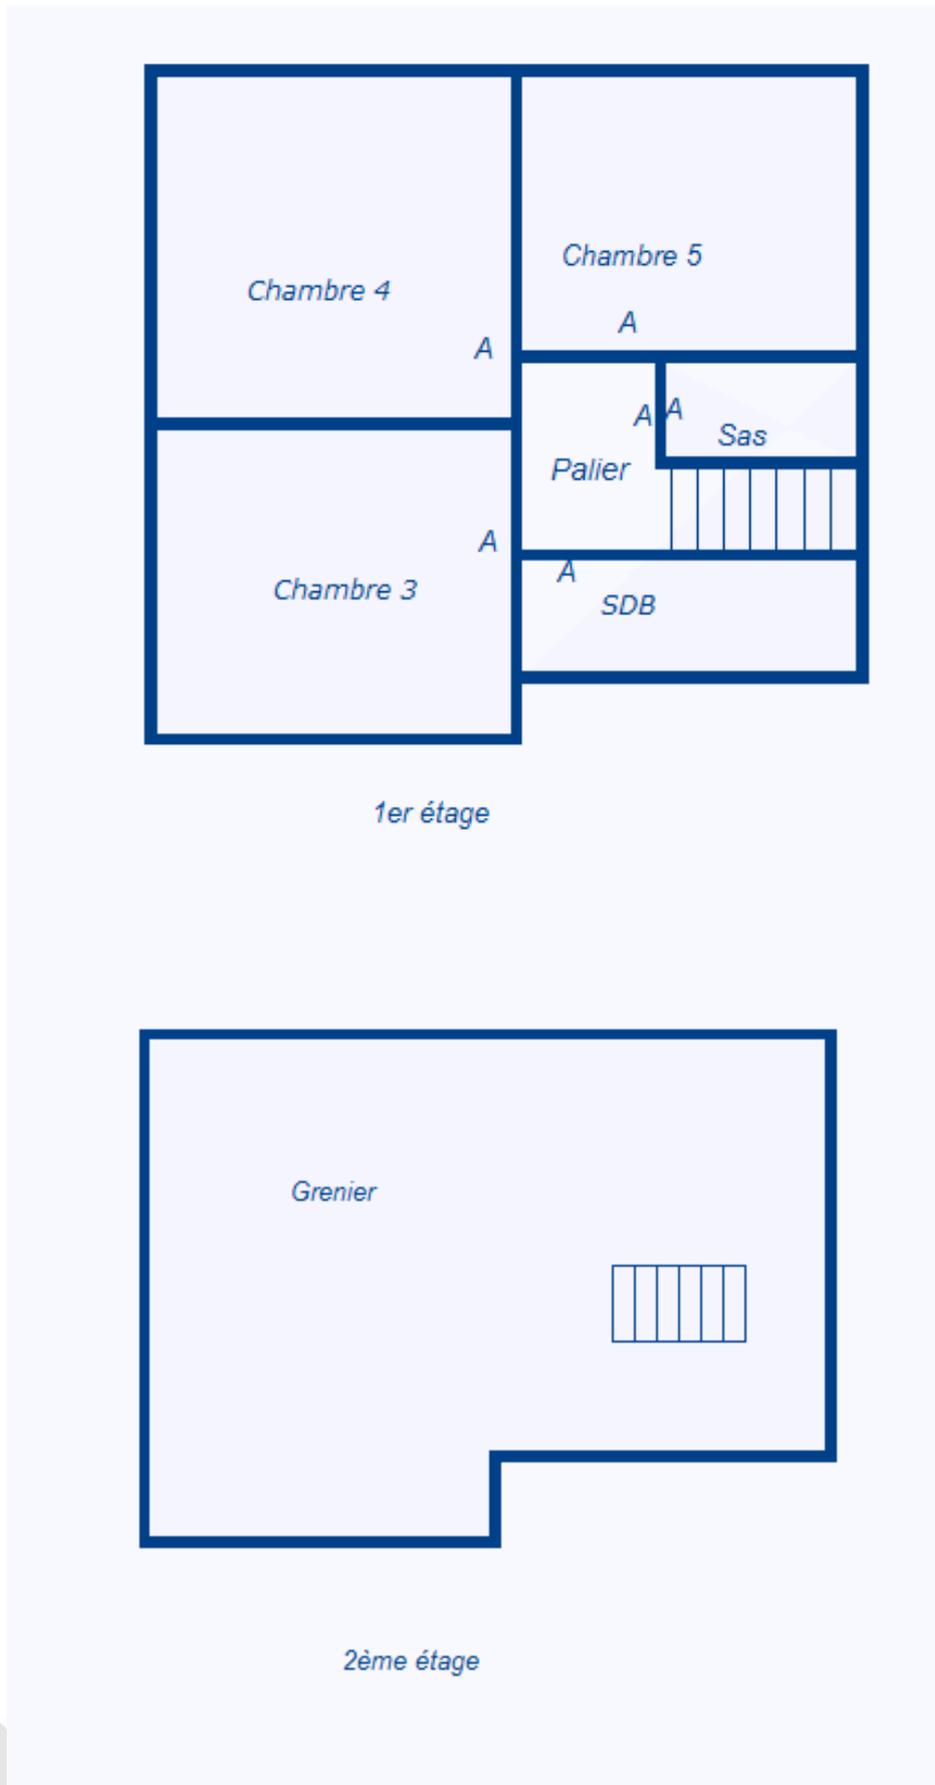
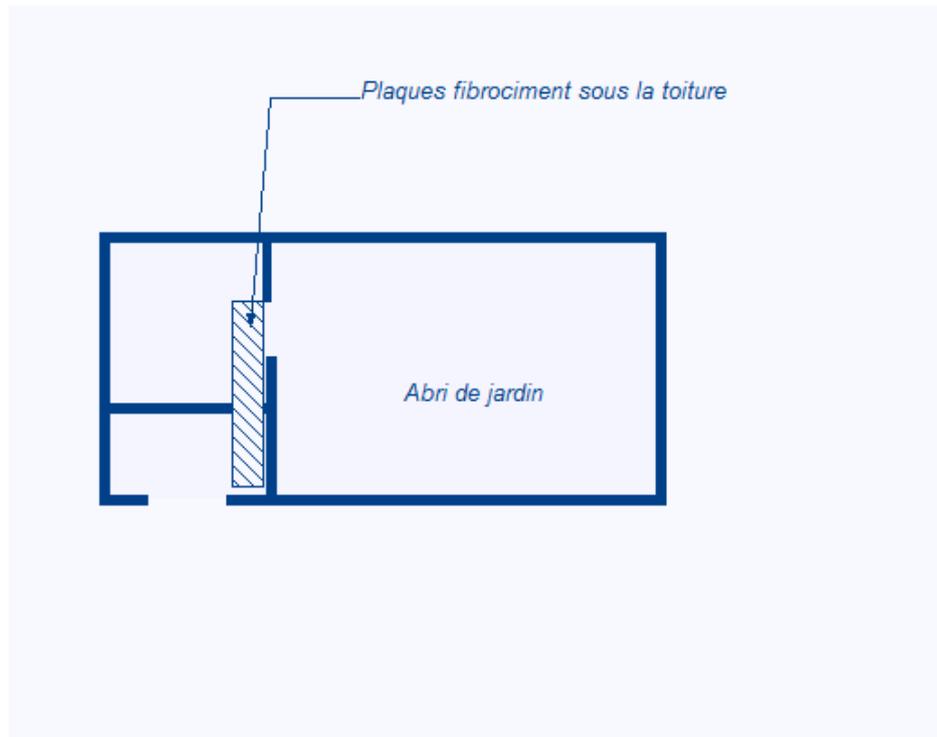
2. Schéma de repérage

Le présent schéma de repérage est un schéma de circulation permettant de localiser les éléments repérés dans les différents rapports. Il est non coté et non contractuel.
