DOSSIER DE DIAGNOSTIC TECHNIQUE

ETABLI LE MARDI 11 DECEMBRE 2018

PROPRIETAIRE	ADRESSE DES LOCAUX VISITES
Mme DOUHAUD Marie-Claude 72 Rue de Proumeyssac 24260 LE BUGUE	MAISON 72 RUE DE PROUMEYSSAC 24260 LE BUGUE

REF DOSSIER : ATPEZ-MP-18-2816

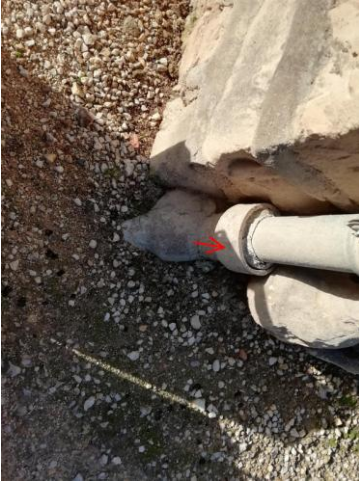
002 : amiante ciment
Entrée

Type de recommandation	Conclusion en application des dispositions de l'article R. 1334-27
EP	protection physique non étanche ou absence de protection physique, matériau non dégradé présentant un risque de dégradation faible ou à terme lié à l'environnement du matériau

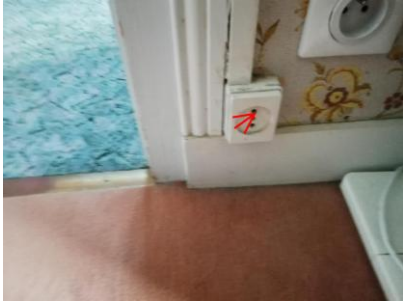
N° Article (1)	Libellé des anomalies	Mesure compensatoire correctement mise en œuvre	
		Article (2)	Libellé (3)
B3.3.06a1	<p>Au moins un socle de prise de courant ne comporte pas de broche de terre.</p>

B3.3.06.1	<p>Alors que des socles de prise de courant ou des CIRCUITS de l'installation ne sont pas reliés à la terre, [B.3.3.6 a1), a2) a3)],, la mesure compensatoire suivante est correctement mise en œuvre :</p> <ul style="list-style-type: none"> • protection du (des) circuit (s) concerné (s) ou de l'ensemble de l'installation électrique par au moins un dispositif différentiel à haute sensibilité ≤ 30 mA.

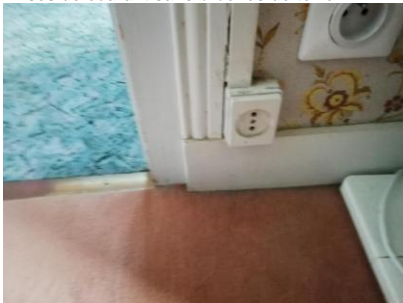
N° Article (1)	Libellé des anomalies	Mesure compensatoire correctement mise en œuvre	
		Article (2)	Libellé (3)
B8.3a	<p>L'installation comporte au moins un MATERIEL ELECTRIQUE vétuste. <i>Prises de courant sans broches de terre</i></p>
