**SYNTHESE DES DIAGNOSTICS REALISES**  
ETABLI LE MERCREDI 30 DECEMBRE 2020

**DOSSIER N°: 20\_12\_084\_CHANSAULME**

| ADRESSE DES LOCAUX VISITES | |
|--|---|
| <p>MAISON<br/>26-32 CARRIERA DE LA FONT<br/>24220 BERBIGUIERES</p> | |

**DIAGNOSTICS REALISES**

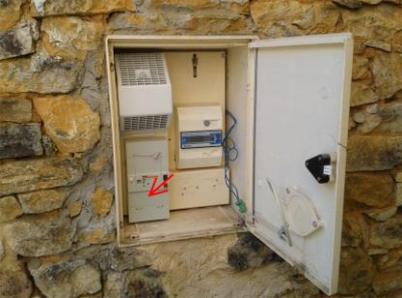
| N° Article<br>(1) | Libellé des anomalies | Mesure compensatoire<br>correctement mise en œuvre | |
|---|---|--|---|
| B1.3b | <p>Le dispositif assurant coupure d'urgence n'est pas situé à l'intérieur du logement ou dans un emplacement accessible directement depuis le logement.<br/>(Extérieur:Appareil Général de Commande et de Protection)</p> | | |

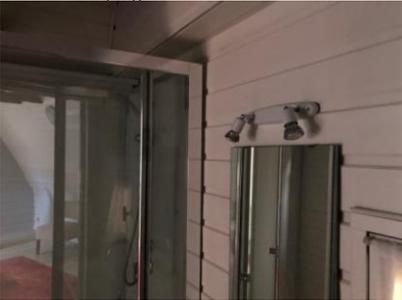
| N° Article<br>(1) | Libellé des anomalies | Mesure compensatoire<br>correctement mise en œuvre | |
|---|---|--|---|
| B6.3.1a | <p>Local contenant une baignoire ou une douche : l'installation électrique ne répond pas aux prescriptions particulières appliquées à ce local (adéquation entre l'emplacement où est installé le MATERIEL ELECTRIQUE et les caractéristiques de ce dernier – respect des règles de protection contre les chocs électriques liées aux zones). (Salle d'eau:Respect des règles de sécurité dans une pièce d'eau (salle d'eau, salle de bain, ...))</p> | | |
