DOSSIER DE DIAGNOSTIC TECHNIQUE

ETABLI LE LUNDI 8 FEVRIER 2021

PROPRIETAIRE	ADRESSE DES LOCAUX VISITES
M. SERVIER Pierre 19 Place du 14 juillet 24150 LALINDE	MAISON 71 AVENUE DE LA GARE 24260 LE BUGUE

REF DOSSIER : ATPEGZ-PA-21-228-1

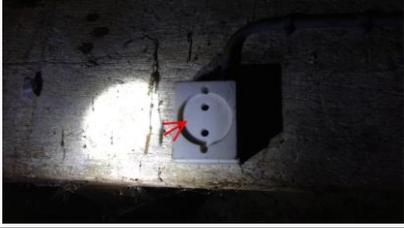
N° Article (1)	Libellé des anomalies	Mesure compensatoire correctement mise en œuvre	
		Article (2)	Libellé (3)
B3.3.06a1	Au moins un socle de prise de courant ne comporte pas de broche de terre. <i>(Atelier)</i>

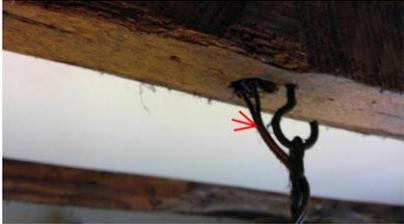
B3.3.06a3	Au moins un CIRCUIT (n'alimentant pas des socles de prises de courant) n'est pas relié à la terre. <i>(Cuisine)</i>

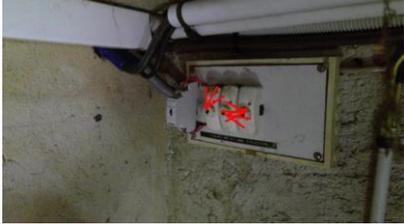
N° Article (1)	Libellé des anomalies	Mesure compensatoire correctement mise en œuvre	
		Article (2)	Libellé (3)
B4.3b	Le type d'au moins un FUSIBLE ou un DISJONCTEUR n'est plus autorisé (fusible à tabatière, à broches rechargeables, COUPE-CIRCUIT A FUSIBLE de type industriel, DISJONCTEUR réglable en courant protégeant des CIRCUITS terminaux). <i>(Cave)</i>

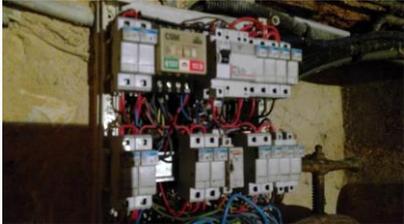
B4.3f3	A l'intérieur du tableau, la section d'au moins un conducteur alimentant les dispositifs de protection n'est pas adaptée au courant de réglage du disjoncteur de branchement. <i>(Garage)</i>

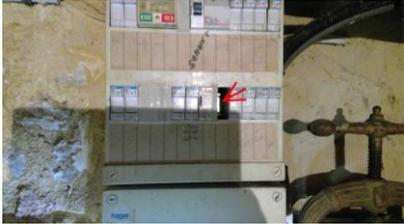
N° Article (1)	Libellé des anomalies	Mesure compensatoire correctement mise en œuvre	
		Article (2)	Libellé (3)
B7.3a	L'ENVELOPPE d'au moins un matériel est manquante ou détériorée. <i>(Garage)</i>

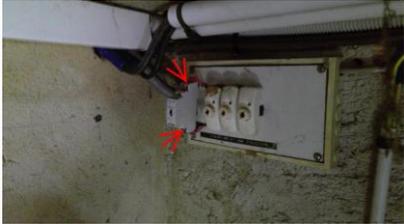
B7.3d	L'installation électrique comporte au moins une CONNEXION avec une partie active nue sous tension accessible. <i>(Cave)</i>
