DOSSIER DE DIAGNOSTIC TECHNIQUE

ETABLI LE LUNDI 8 FEVRIER 2021

PROPRIETAIRE	ADRESSE DES LOCAUX VISITES
M. SERVIER Pierre 19 Place du 14 juillet 24150 LALINDE	MAISON 67,69 AVENUE DE LA GARE 24260 LE BUGUE

REF DOSSIER : ATPEGZ-PA-21-228

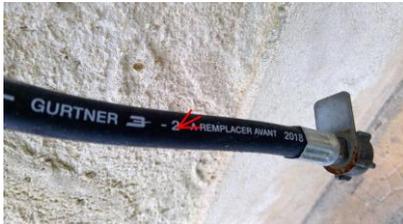
Principale		
Pt. de contrôle (3)	A1 (4), A2 (5) ou DGI (6)	Risque
C6.7d4	A1	fuite de gaz à travers une lyre détériorée (par exemple : fissures, craquelures).
<p>Anomalie : La lyre GPL en caoutchouc armé a une date limite d'utilisation non lisible ou dépassée.</p> <p>Préconisations : La lyre GPL doit être disposée de manière à être protégée contre les chocs et les intempéries.</p>		<p>Photos :</p>

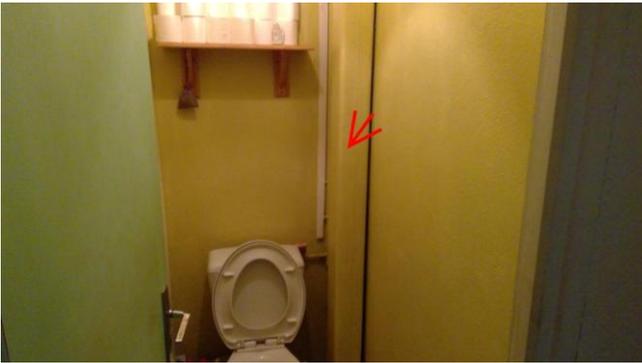
**001 : Conduit ventilation en fibre-ciment
Logement N°69/Chambre 2**

Type de recommandation	Conclusion en application des dispositions de l'article R. 1334-27
EP	protection physique non étanche ou absence de protection physique, matériau présentant une dégradation ponctuelle ayant un risque faible d'extension lié à l'environnement du matériau

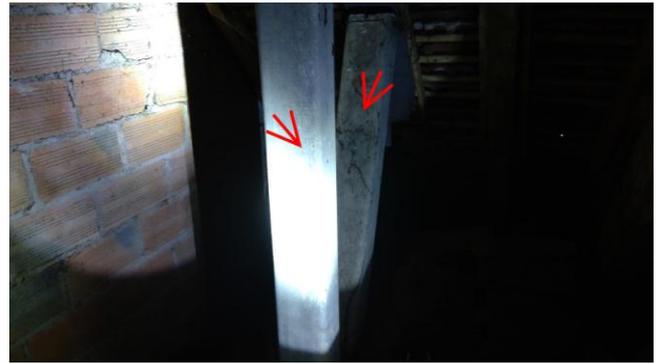
**002 : Conduit ventilation en fibre-ciment
Logement N°69/Comble**

Type de recommandation	Conclusion en application des dispositions de l'article R. 1334-27
EP	protection physique non étanche ou absence de protection physique, matériau présentant une dégradation ponctuelle ayant un risque faible d'extension lié à l'environnement du matériau

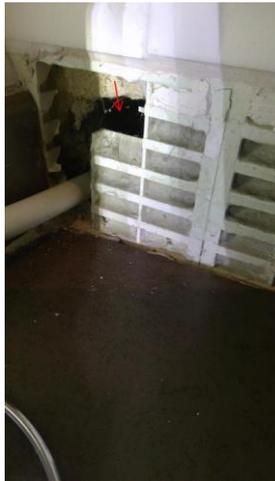
**003 : Conduit ventilation en fibre-ciment
Logement N°67/Toilette**

Type de recommandation	Conclusion en application des dispositions de l'article R. 1334-27
EP	protection physique non étanche ou absence de protection physique, matériau présentant une dégradation ponctuelle ayant un risque faible d'extension lié à l'environnement du matériau

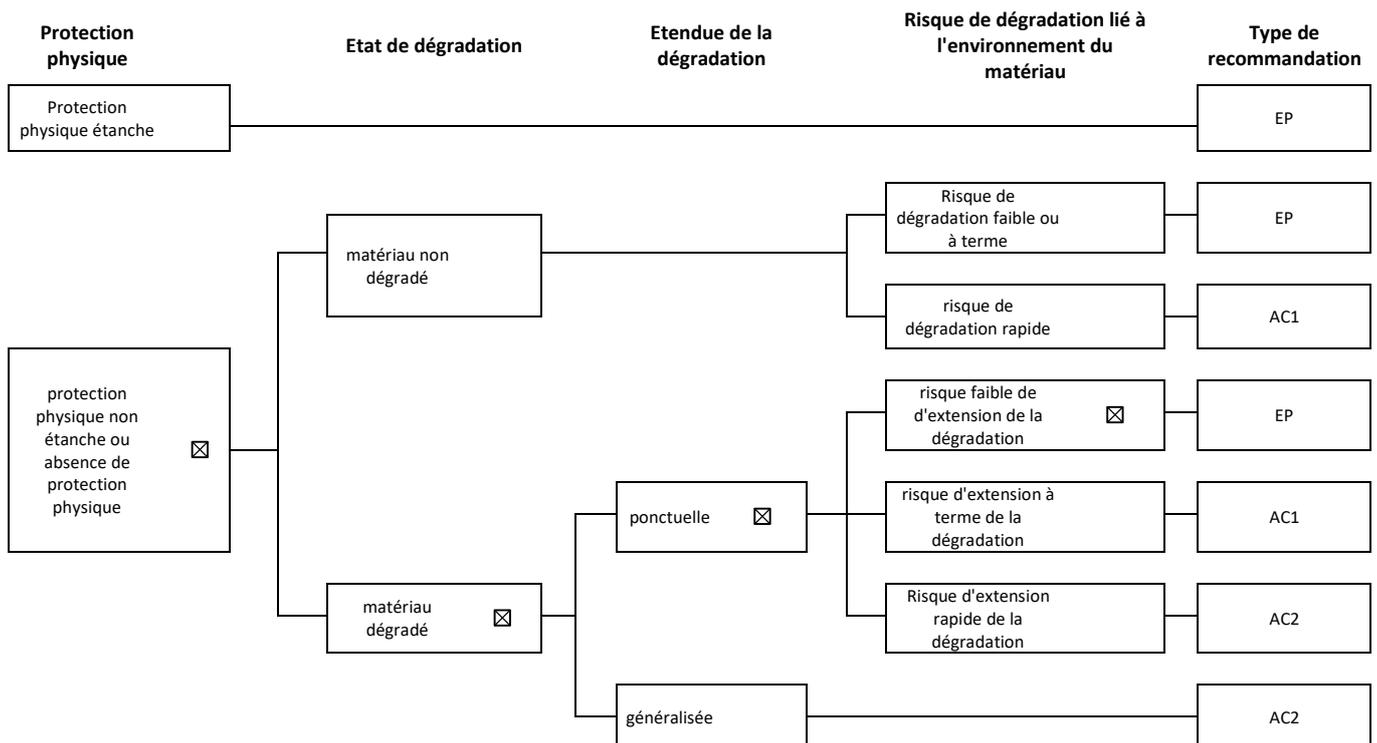
Grille des critères d'évaluation de l'état de conservation du matériau de la liste B	
No de dossier	ATPEGZ-PA-21-228
Date de l'évaluation	08/02/2021
Bâtiment	Maison
Local ou zone homogène	Chambre 2
Destination déclarée du local	Chambre 2
N° de repérage	Matériau
001	Conduit ventilation en fibre-ciment

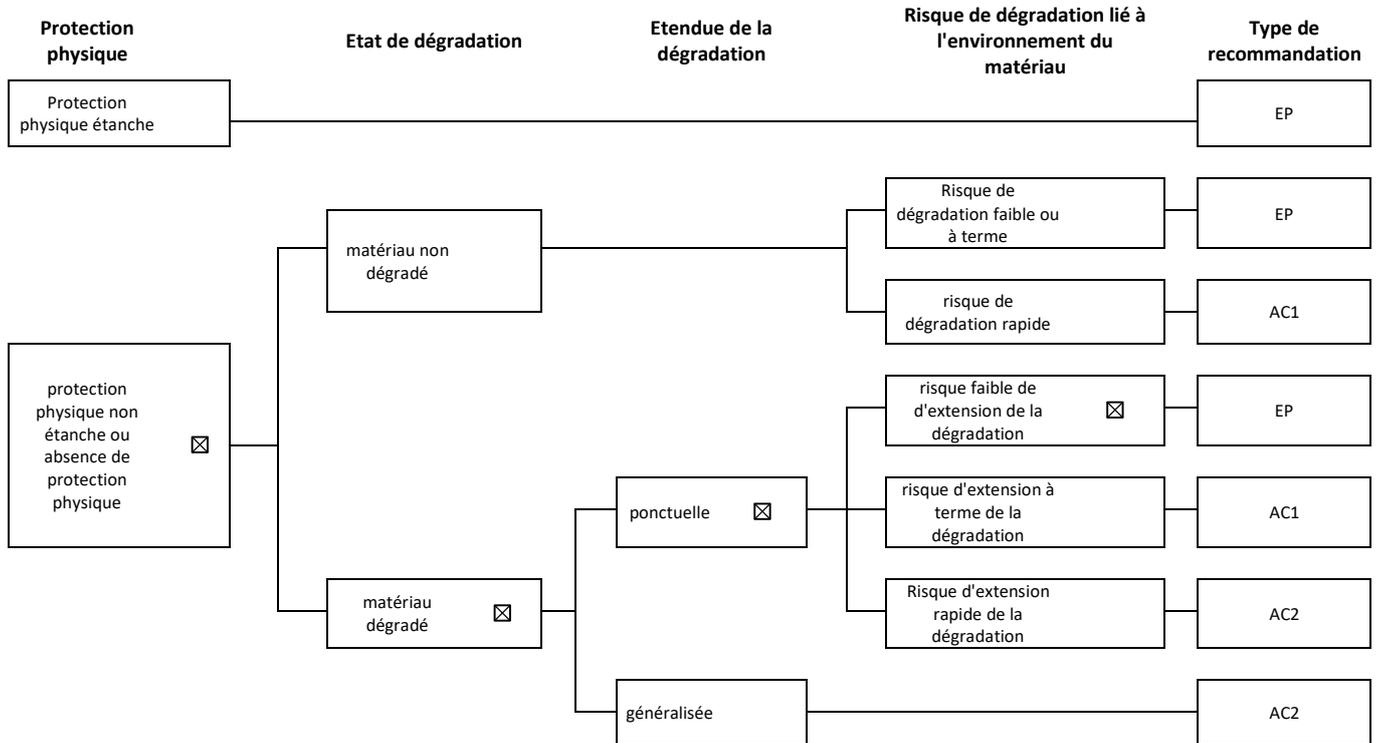
Grille des critères d'évaluation de l'état de conservation du matériau de la liste B	
No de dossier	ATPEGZ-PA-21-228
Date de l'évaluation	08/02/2021
Bâtiment	Maison
Local ou zone homogène	Comble
Destination déclarée du local	Comble
N° de repérage	Matériau
002	Conduit ventilation en fibre-ciment

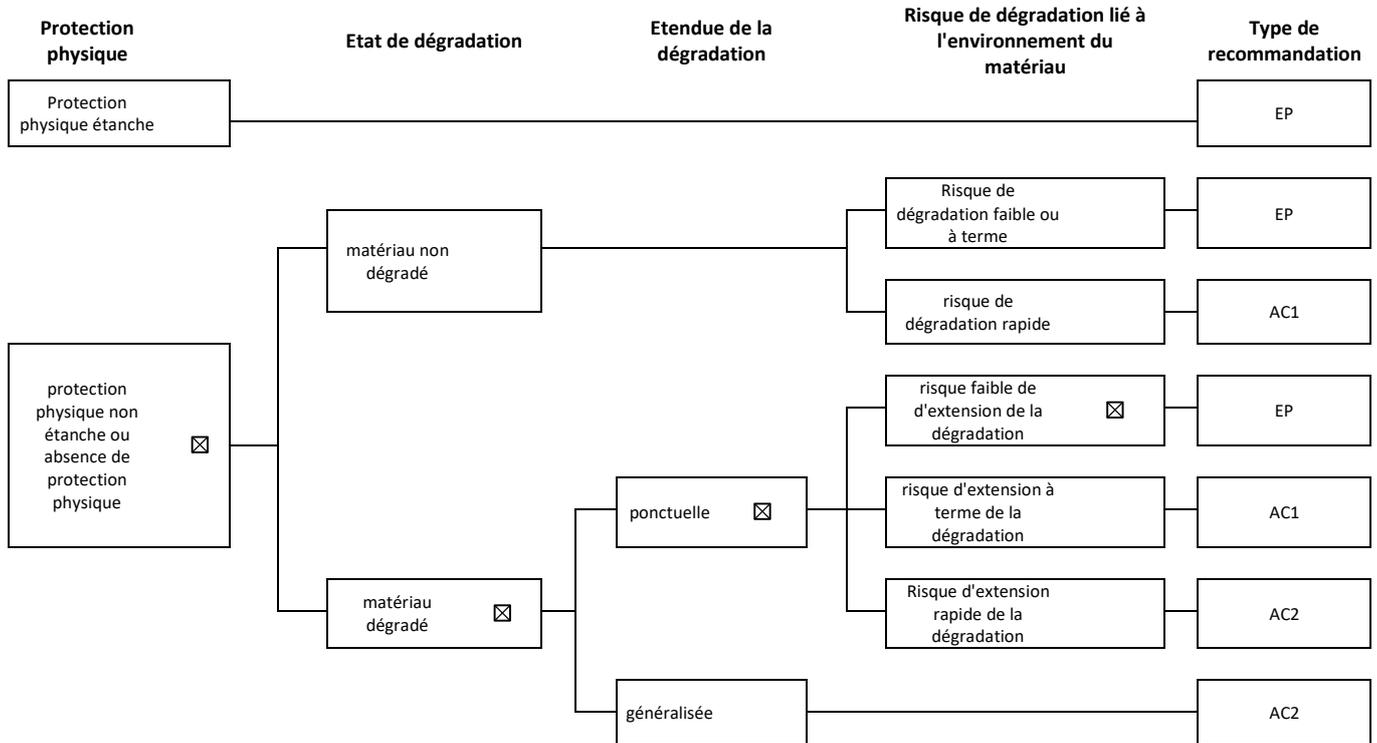
Grille des critères d'évaluation de l'état de conservation du matériau de la liste B	
No de dossier	ATPEGZ-PA-21-228
Date de l'évaluation	08/02/2021
Bâtiment	Maison
Local ou zone homogène	Toilette
Destination déclarée du local	Toilette
N° de repérage	Matériau
003	Conduit ventilation en fibre-ciment

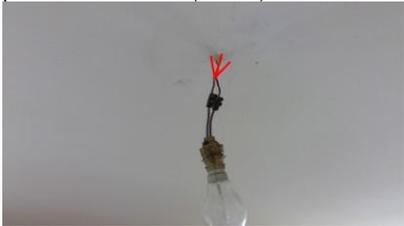
N° Article (1)	Libellé des anomalies	Mesure compensatoire correctement mise en œuvre	
		Article (2)	Libellé (3)
B3.3.06a3	Au moins un CIRCUIT (n'alimentant pas des socles de prises de courant) n'est pas relié à la terre. <i>(Cuisine)</i>

B3.3.06.1	Alors que des socles de prise de courant ou des CIRCUITS de l'installation ne sont pas reliés à la terre, [B.3.3.6 a1), a2) a3)], la mesure compensatoire suivante est correctement mise en œuvre : <ul style="list-style-type: none"> • protection du (des) circuit (s) concerné (s) ou de l'ensemble de l'installation électrique par au moins un dispositif différentiel à haute sensibilité ≤ 30 mA.

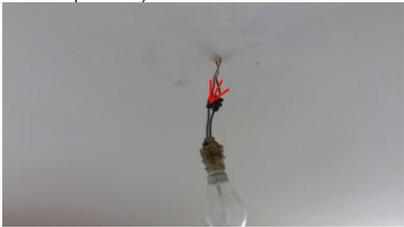
N° Article (1)	Libellé des anomalies	Mesure compensatoire correctement mise en œuvre	
		Article (2)	Libellé (3)
B7.3d	L'installation électrique comporte au moins une CONNEXION avec une partie active nue sous tension accessible. <i>Domino (Cuisine)</i>

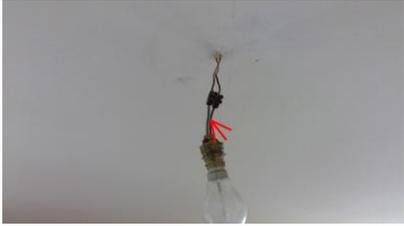
B8.3e	<p>Au moins un CONDUCTEUR isolé n'est pas placé sur toute sa longueur dans un conduit, une goulotte, une plinthe ou une huisserie, en matière isolante ou métallique, jusqu'à sa pénétration dans le MATERIEL ELECTRIQUE qu'il alimente. (<i>Cuisine</i>)</p>
