**SYNTHESE DES DIAGNOSTICS REALISES**  
ETABLI LE JEUDI 18 MAI 2017

**DOSSIER N°: 17\_05\_MP\_1192\_RAFALOVIC**

ADRESSE DES LOCAUX VISITES	
<p>MAISON LA BRUNIE 24220 COUX-ET-BIGAROQUE</p>

**DIAGNOSTICS REALISES**

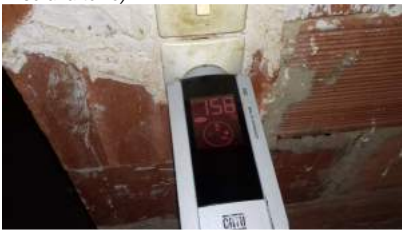
N° Article (1)	Libellé des anomalies	Mesure compensatoire correctement mise en œuvre	
		Article (2)	Libellé (3)
B3.3.01d	La valeur de la résistance de la prise de terre n'est pas adaptée au courant différentiel résiduel (sensibilité) du ou des dispositifs différentiels protégeant l'ensemble de l'installation électrique. <i>(Maison principale:Prise de terre et installation de mise à la terre)</i>

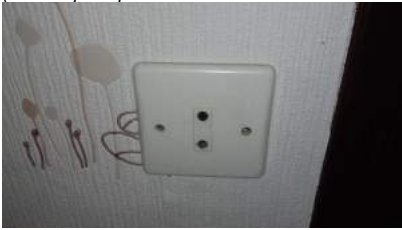
B3.3.06a1	Au moins un socle de prise de courant ne comporte pas de broche de terre. <i>(Maison principale:Prise de terre et installation de mise à la terre)</i>

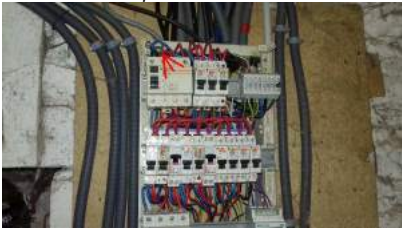
N° Article (1)	Libellé des anomalies	Mesure compensatoire correctement mise en œuvre	
		Article (2)	Libellé (3)
B4.3e	<p>Le courant assigné (calibre) de la protection contre les surcharges et courts-circuits d'au moins un CIRCUIT n'est pas adapté à la section des CONDUCTEURS correspondants. (Grange : Rdc:Dispositif de protection contre les surintensités adapté à la section des conducteurs à chaque circuit)</p>

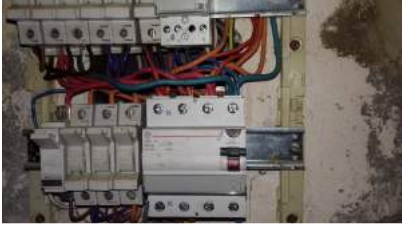
<p>Le courant assigné (calibre) de la protection contre les surcharges et courts-circuits d'au moins un CIRCUIT n'est pas adapté à la section des CONDUCTEURS correspondants. (Maison principale : sous-sol:Dispositif de protection contre les surintensités adapté à la section des conducteurs à chaque circuit)</p>

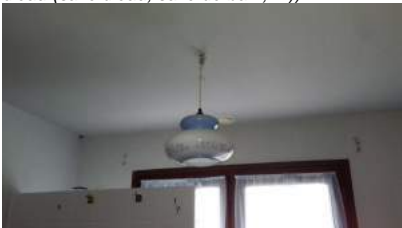
N° Article (1)	Libellé des anomalies	Mesure compensatoire correctement mise en œuvre	
		Article (2)	Libellé (3)
B6.3.1a	<p>Local contenant une baignoire ou une douche : l'installation électrique ne répond pas aux prescriptions particulières appliquées à ce local (adéquation entre l'emplacement où est installé le MATERIEL ELECTRIQUE et les caractéristiques de ce dernier – respect des règles de protection contre les chocs électriques liées aux zones). (Maison principale : salle d'eau:Respect des règles de sécurité dans une pièce d'eau (salle d'eau, salle de bain, ...))</p>

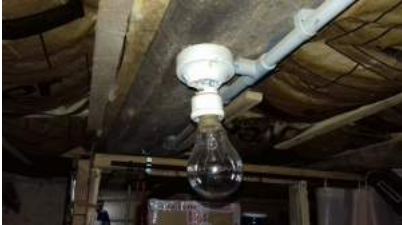
N° Article (1)	Libellé des anomalies	Mesure compensatoire correctement mise en œuvre	
		Article (2)	Libellé (3)
B7.3a	<p>L'ENVELOPPE d'au moins un matériel est manquante ou détériorée. (Cave:Matériel présentant des risques de contact direct avec des éléments sous tension)</p>

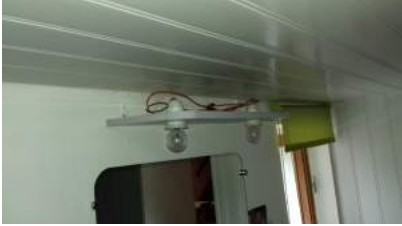
N° Article (1)	Libellé des anomalies	Mesure compensatoire correctement mise en œuvre	
		Article (2)	Libellé (3)
B7.3d	L'installation électrique comporte au moins une CONNEXION avec une partie active nue sous tension accessible. (Maison location : salle d'eau:Matériel présentant des risques de contact direct avec des éléments sous tension)

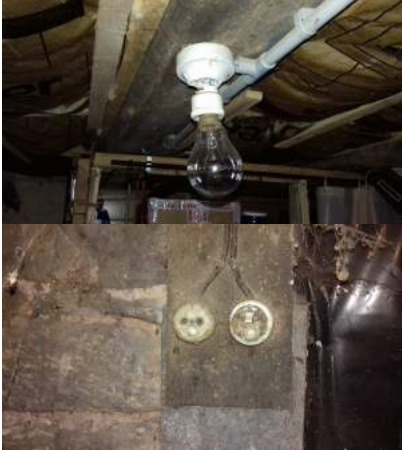
N° Article (1)	Libellé des anomalies	Mesure compensatoire correctement mise en œuvre	
		Article (2)	Libellé (3)
B8.3a	L'installation comporte au moins un MATERIEL ELECTRIQUE vétuste. (Caves maison location et grange:Matériel vétuste ou inadapté)

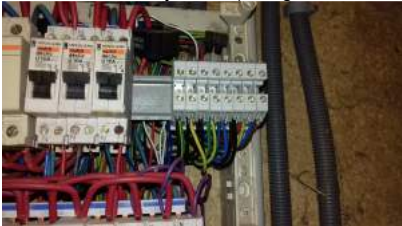
B8.3c	L'installation comporte au moins un CONDUCTEUR ACTIF repéré par la double coloration vert et jaune. (Grange : Rdc:Matériel vétuste ou inadapté)

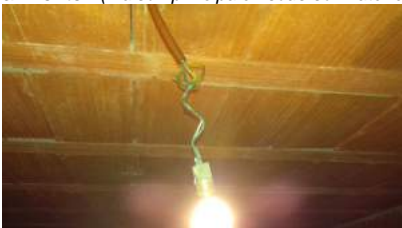
N° Article (1)	Libellé des anomalies	Mesure compensatoire correctement mise en œuvre	
		Article (2)	Libellé (3)
	<p>Au moins un CONDUCTEUR isolé n'est pas placé sur toute sa longueur dans un conduit, une goulotte, une plinthe ou une huisserie, en matière isolante ou métallique, jusqu'à sa pénétration dans le MATERIEL ELECTRIQUE qu'il alimente. (Maison principale : sous-sol:Matériel vétuste ou inadapté)</p>

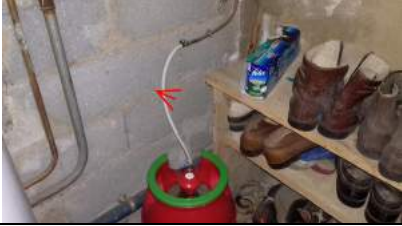
principale		
Pt. de contrôle (3)	A1 (4), A2 (5) ou DGI (6)	Risque
C6.7d1	A2	fuite de gaz consécutive à l'emploi de lyres non appropriées.
<b>Anomalie :</b> La lyre n'est pas autorisée d'emploi.		<b>Photos :</b>

<b>Préconisations :</b> Remplacer la lyre par une lyre conforme "NF GAZ" n'excédant pas 0,70m.

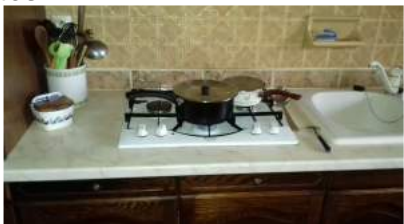
Pt. de contrôle (3)	A1 (4), A2 (5) ou DGI (6) 32c (7)	Pièce/ Local	Risque
C14.19.1	A2	Maison principale/Cuisine	Risque d'intoxication au monoxyde de carbone (CO) causée par une mauvaise combustion.
<b>Anomalie :</b> le local équipé ou prévu pour un appareil d'utilisation n'est pas pourvu d'une amenée d'air.			<b>Photos :</b>

<b>Préconisations :</b> Ajouter l'amenée d'air.

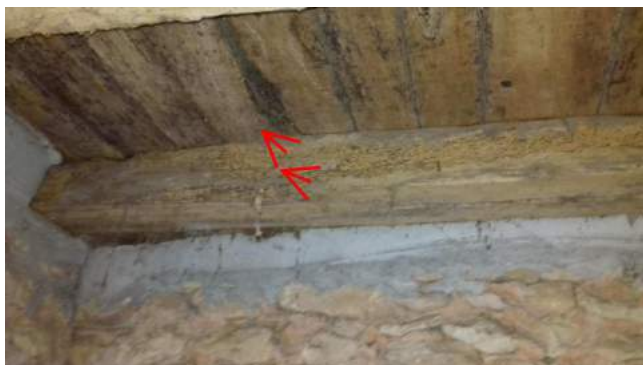
INS002

Maison - Etable à canard/Etables  
PHMP8 : Plancher supérieur, poutre maitresse  
Insectes à Larves Xylophages (ILX)

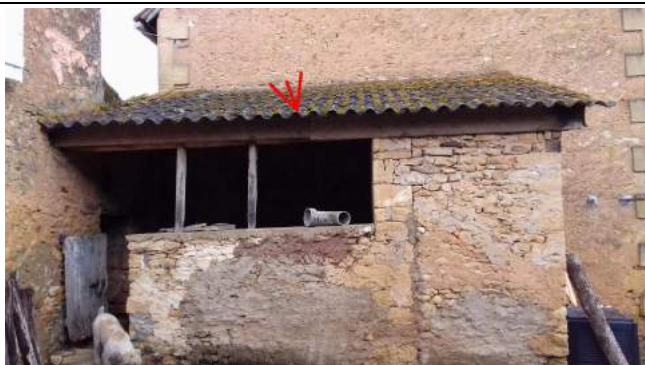
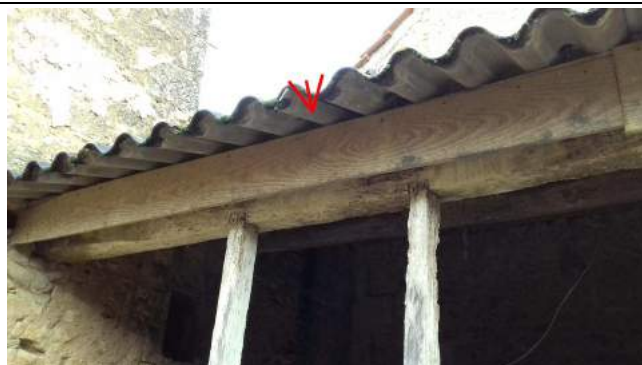
**001 : fibre ciment**  
**Etable à cochons/Zone repas**

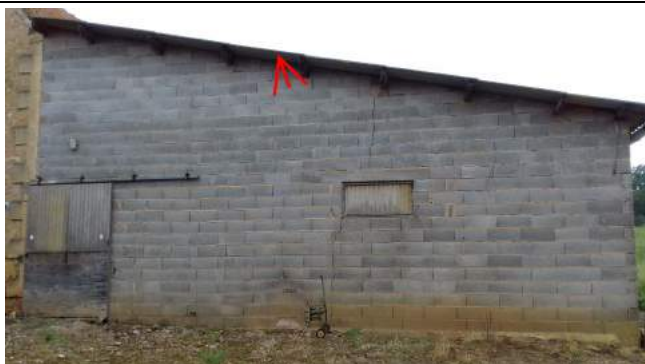
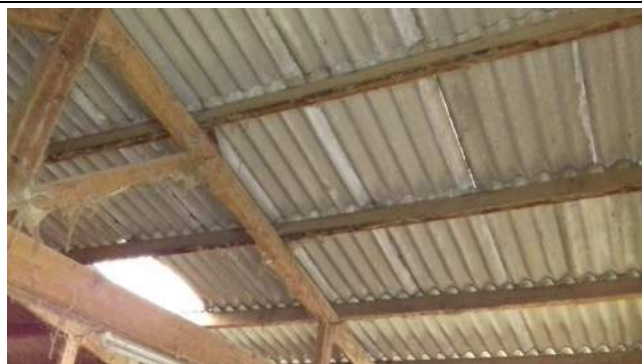
**002 : fibre ciment**  
**Hangar/Bergerie**

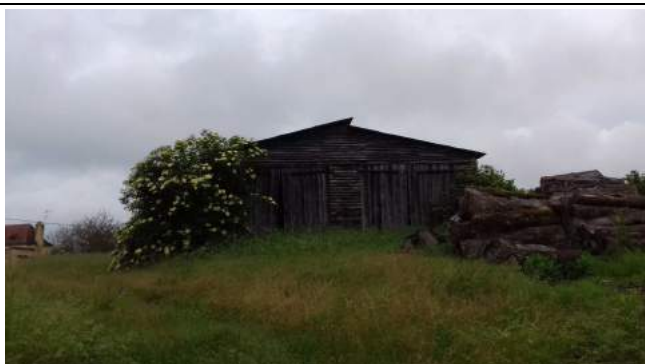
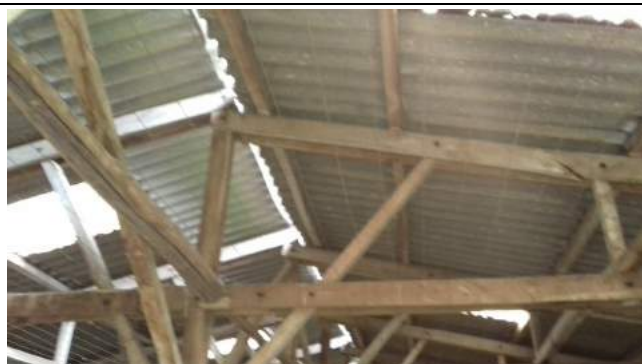
**003 : fibre ciment**  
**Séchoir à tabac/Séchoir à tabac**

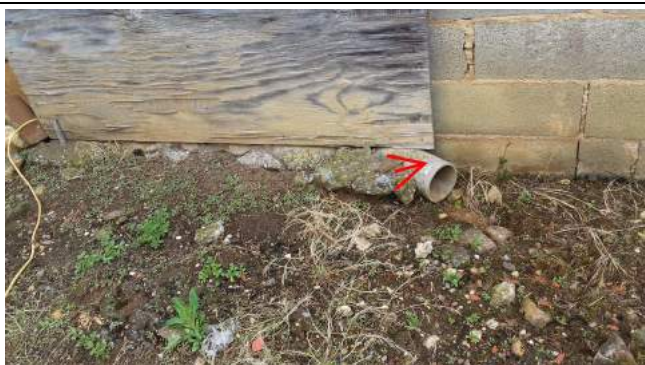
**004 : fibre ciment**  
**Hangar/Bergerie**
